**INFORME DE HITO DE CONTROL
N° 063-2022-OCI/5303-SCC**

**PROYECTO DE INVERSIÓN: “MEJORAMIENTO DEL
SISTEMA VIAL LOCAL DEL ASENTAMIENTO HUMANO
JUSTICIA, PAZ Y VIDA DEL DISTRITO EL TAMBO –
HUANCAYO - JUNÍN” - CUI N° 2049175**

**HITO DE CONTROL N° 1 - INICIO DE PLAZO Y EJECUCIÓN
DE OBRA**

**PERIODO DE EVALUACIÓN DEL HITO DE CONTROL:
DEL 11 DE JULIO DE 2022 AL 22 DE JULIO DE 2022**

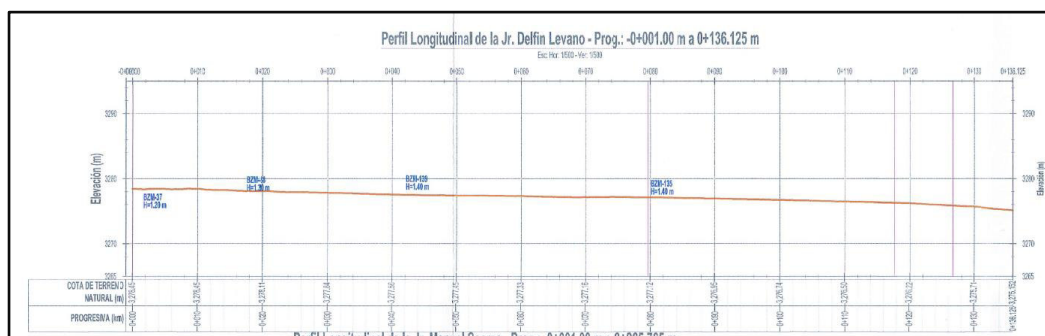
Gráfico N° 1
Perfil Longitudinal del Jr. Delfín Levano. Prog.: 00+001.00 mt. a 00+136.125 mt.

Al respecto, cada plano presenta la planta del sector y los perfiles de las calles que componen dicho sector, y en cada uno de los perfiles longitudinales se establece la vía y las progresivas inicial y final del perfil longitudinal, mostrando solamente el perfil de terreno natural, faltando el perfil de subrasante, sub base, base y pavimento, además teniendo en cuenta que existe la construcción de veredas no existe el perfil de éstas, de ambos lados de la vía, al respecto, a manera de ejemplo se muestran tres (03) perfiles con esta deficiencia que se repite para todos los planos de perfiles del proyecto.

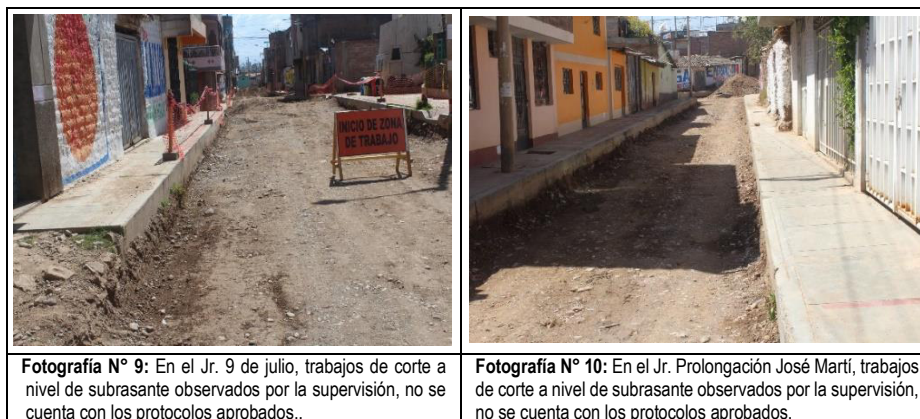
Fotografía N° 9: En el Jr. 9 de julio, trabajos de corte a nivel de subrasante observados por la supervisión, no se cuenta con los protocolos aprobados..

Fotografía N° 10: En el Jr. Prolongación José Martí, trabajos de corte a nivel de subrasante observados por la supervisión, no se cuenta con los protocolos aprobados.

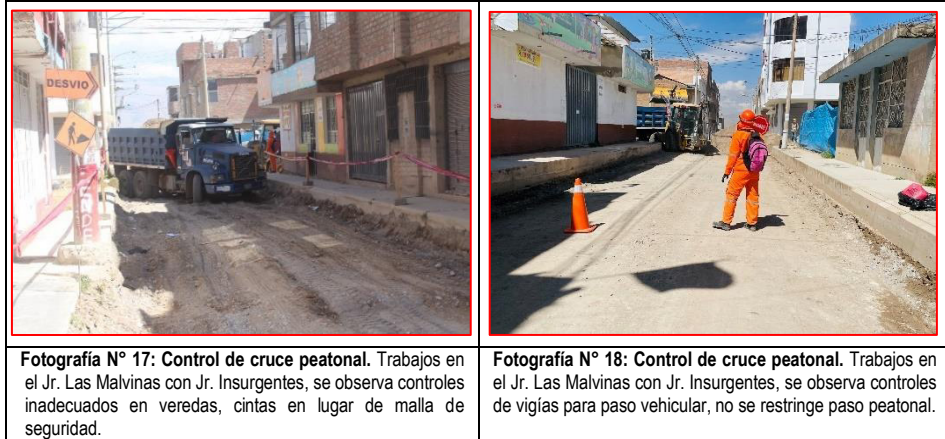
En relación a las deficiencias en Seguridad y Salud Ocupacional en el trabajo, en la Inspección Física al área de trabajo se ha verificado algunas situaciones observables en relación al uso del Equipo de Protección Personal, y sobre todo al tránsito peatonal de terceros en zona de trabajo de las maquinarias.

De lo anteriormente expuesto en el panel fotográfico, se observa que no hay una cultura de seguridad por parte de los trabajadores, ya que no están usando su EPP de manera adecuada, asimismo, la falta de controles en el tránsito peatonal en las áreas de trabajo, especialmente donde se encuentra la maquinaria es de alto riesgo.

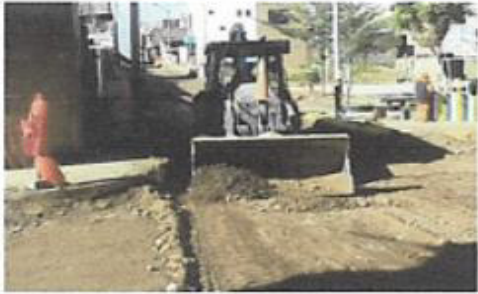
Fotografía N° 01: Trabajos de corte de subrasante con retroexcavadora en el Jr. Los Insurgentes con el Jr. 26 de noviembre. Se observa deficiencias de seguridad. Corte a nivel de subrasante, levantamiento de observaciones al perfil.
MOVIMIENTO DE TIERRAS

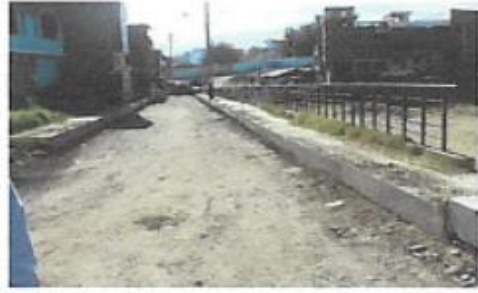
Fotografía N° 02: Jr. Malecón Norte, trabajos de subrasante observados, no valorizados, se observa asentamientos en la vereda de aproximadamente de 3 m.
MUROS DE CONTENCIÓN

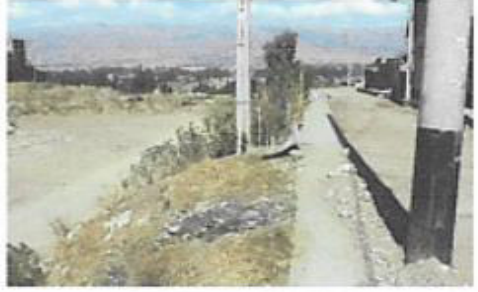
Fotografía N° 03: Zona de Malecón Sur, en donde se ha proyectado muros de contención, los cuales no tienen la ingeniería de detalle en el expediente técnico.

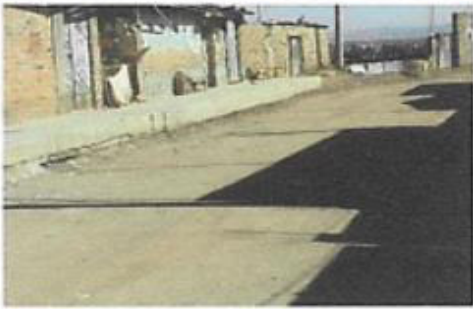
Fotografía N° 04: Trabajos en el Jr. Circuito, en esta zona se tiene aprobados los protocolos, se ha valorizado en el mes de Junio.
MOVIMIENTO DE TIERRAS

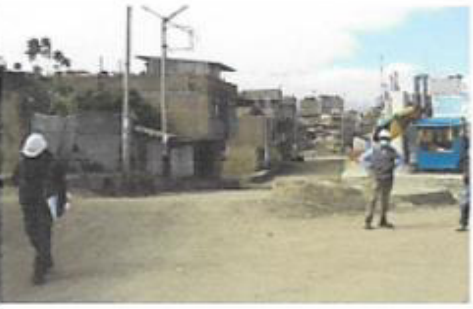
Fotografía N° 05: Trabajos en el Jr. Circuito Malecón Norte, en esta zona se tiene aprobados los protocolos, se ha valorizado en el mes de Junio.
MUROS DE CONTENCIÓN

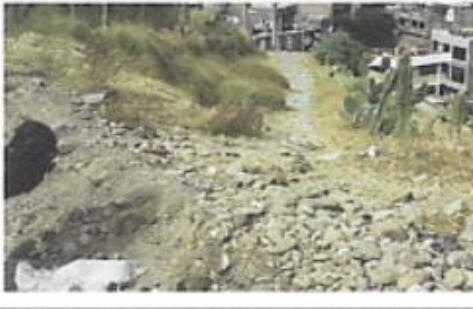
Fotografía N° 06: Zona proyectada para muro de contención en el Jr. Circuito Malecón Norte, no se cuenta con la ingeniería de detalle del expediente técnico. Se observa que es la entrada de camino de herradura.
MUROS DE CONTENCIÓN

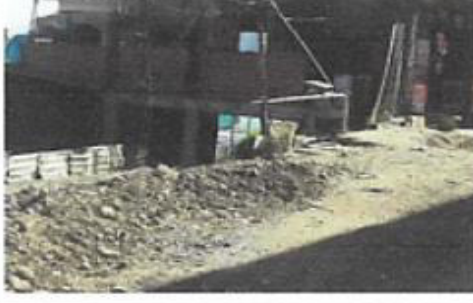
Fotografía N° 07: Zona proyectada para muro de contención en el Jr. Circuito, no se cuenta con la ingeniería de detalle del expediente técnico. Se observa que existe un muro construido por el propietario del predio.

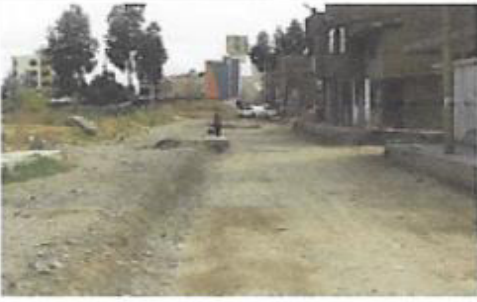
Fotografía N° 08: Jr. Prolongación Huanay, trabajos de sub rasante aprobados y valorizados en el mes de junio, Se observa trabajos de movimiento de tierra en la mitad del ancho total de la vía.
MOVIMIENTO DE TIERRAS

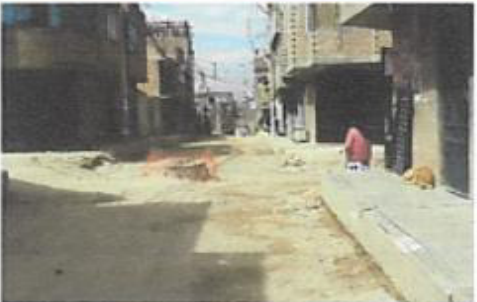
Fotografía N° 09: Jr. Julián Huanay, trabajos de sub rasante observados, problemas de perfiles del expediente técnico, veredas existentes presentan diferentes niveles y no guardan una pendiente simétrica. Perfiles realizados por contratista han sido ejecutados sin previa aprobación de la supervisión.
MOVIMIENTO DE TIERRAS

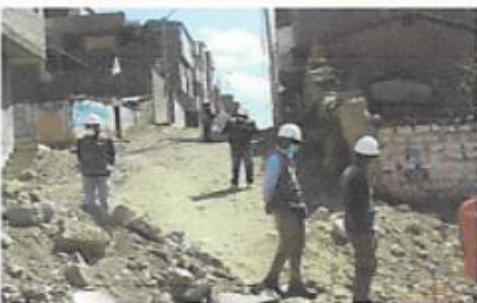
Fotografía N° 10: En el Jr. Julián Huanay, desde pasaje Quechuas hasta Jr. Malecón Norte, se observa una pendiente de 18% aproximadamente, el Expediente Técnico no señala la solución a este tramo, pero esta considerado para una vía vehicular.
MOVIMIENTO DE TIERRAS

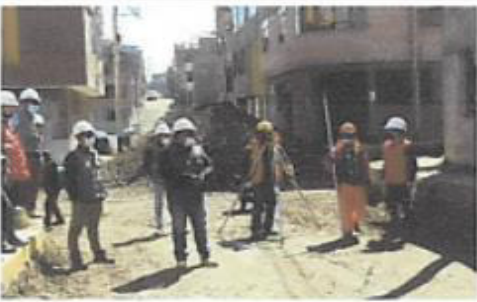
Fotografía N° 11: Jr. Los Insurgentes, desde Jr. 26 de noviembre hasta Jr. Bruno Terreros, se observó problemas de niveles entre las veredas de ambos lados de la vía.

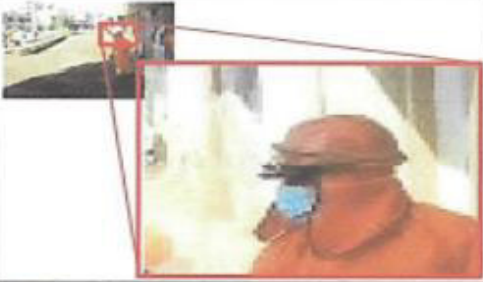
Fotografía N° 16: Uso inadecuado de lentes y barbiquejo.
SEGURIDAD

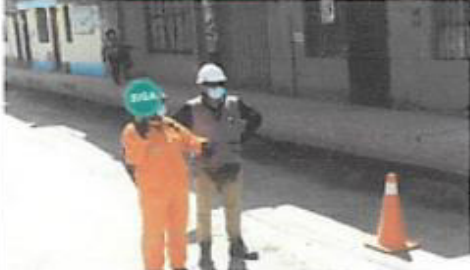
Fotografía N° 17: Vigias están realizando monitoreo vehicular, sin embargo los peatones cruzan cerca de la maquinaria sin restricciones.
SEGURIDAD

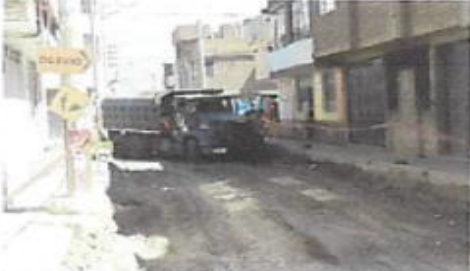
Fotografía N° 18: Controles inadecuados.
MM. AA.
