**INFORME DE AUDITORÍA N° 015-2022-2-5348-AC**

**AUDITORÍA DE CUMPLIMIENTO  
GOBIERNO REGIONAL PASCO**

**"PRESTACIONES DE ADICIONALES DE OBRA DEL  
PROYECTO: MEJORAMIENTO DEL ACCESO DE LA  
POBLACIÓN A LOS SERVICIOS DEL CENTRO DE  
SALUD FREDY VALLEJO ORE, DISTRITO  
YANAHUANCA, PROVINCIA DANIEL CARRIÓN,  
REGIÓN PASCO"**

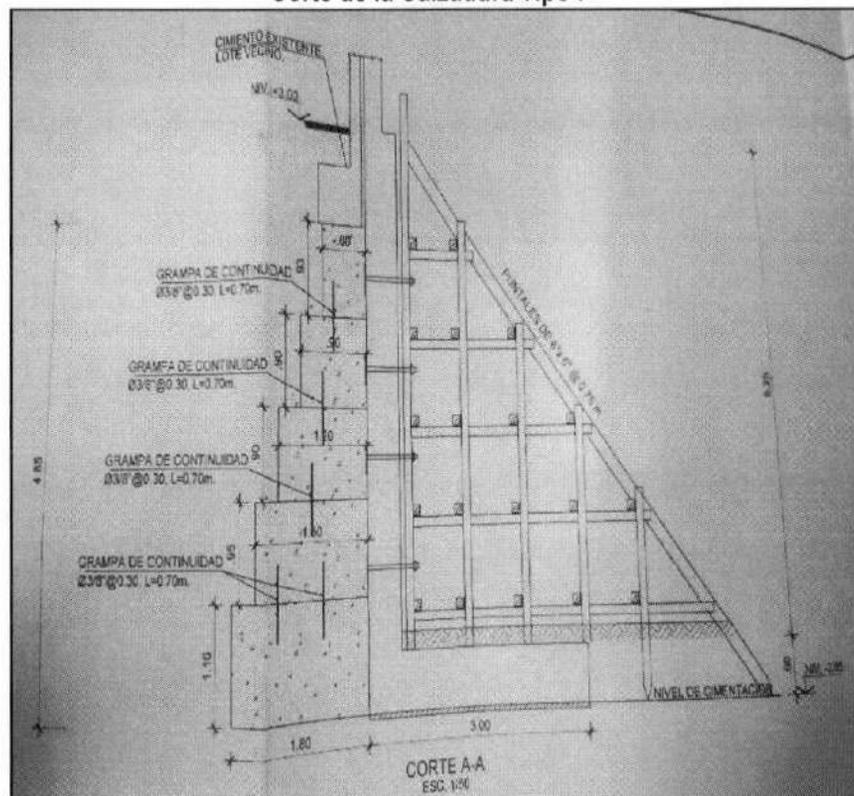
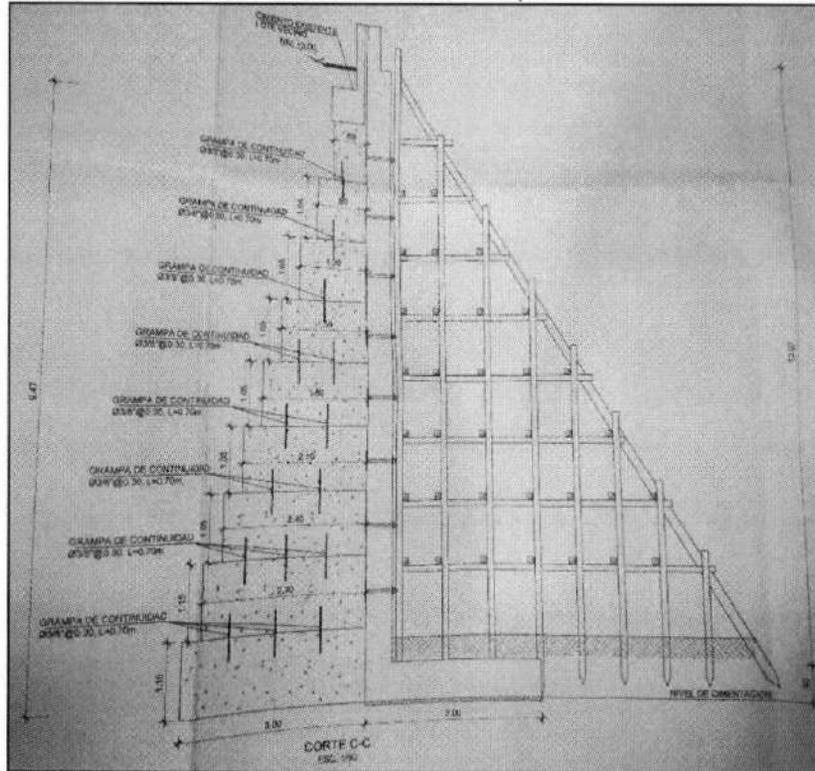
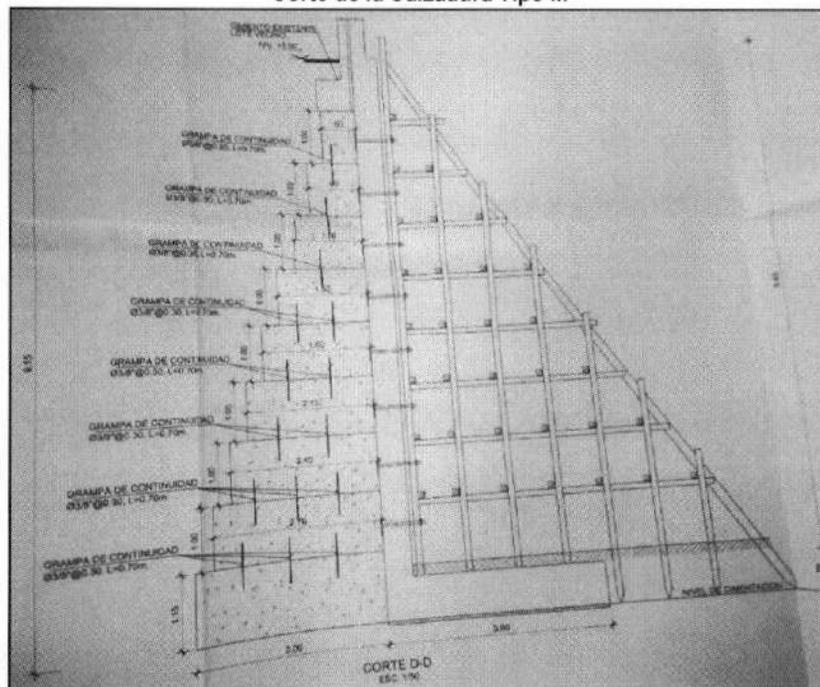
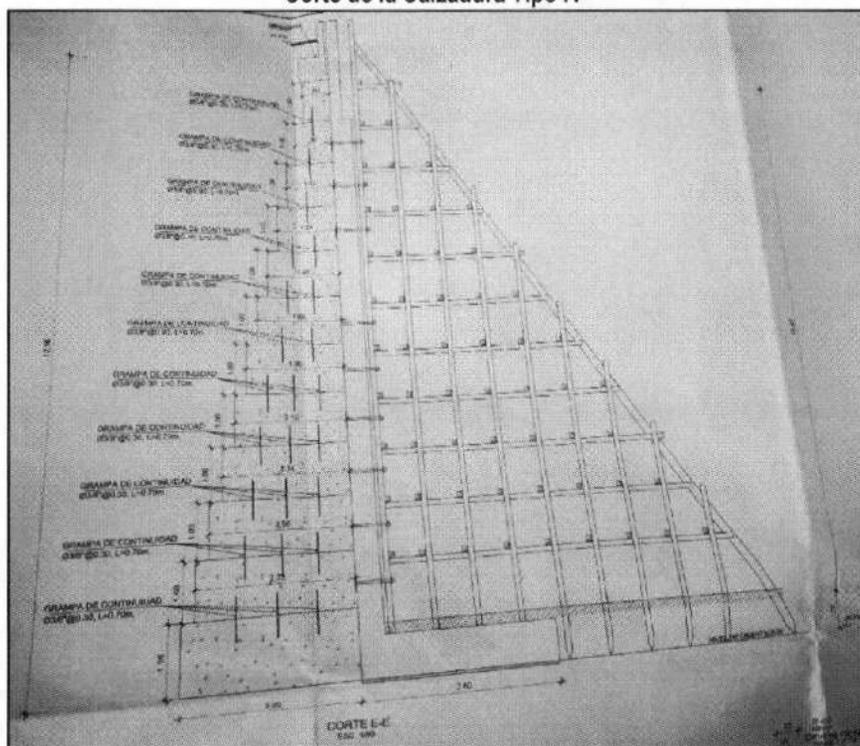
De las imágenes n.º 4, 5, 6 y 7, se visualiza que en el Expediente Técnico de Obra se describe 4 tipos de diseño de calzaduras, con alturas diferentes entre h:4.85, h:9.47, h:9.15 y h: 12.16, sin embargo, se debe tener en cuenta el artículo n.º 39, 39.12 Calzaduras de la Norma Técnica E 0.50 Suelos y Cimentación, que describe que "La altura total de la calzada no debe ser mayor que 5.00 m de gravas arenosas densas con finos, ni mayor que 2.00 m en el caso de arenas medianamente densas, ni mayor que 3.00 m en el caso de arcillas duras".

el nivel de fondo de las cimentaciones del edificio principal es -8.20mts., se tiene una diferencia de 3.05 mts, siendo esta una deficiencia del expediente técnico.

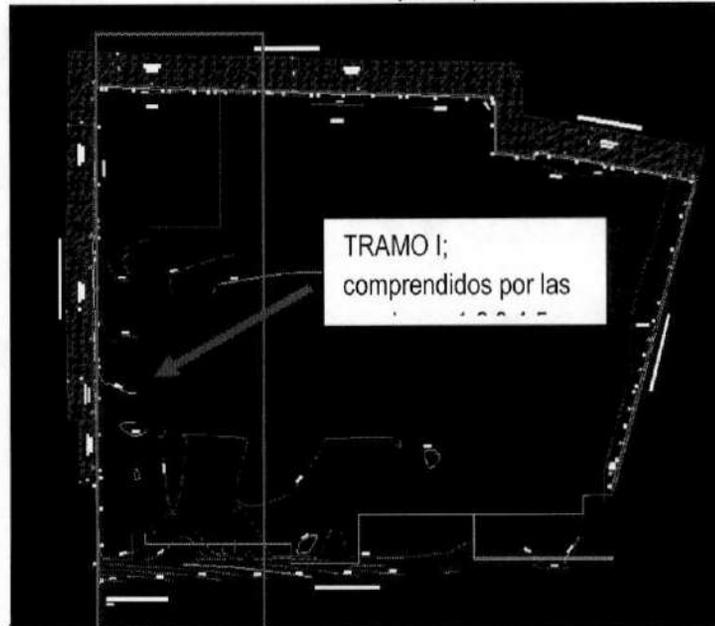
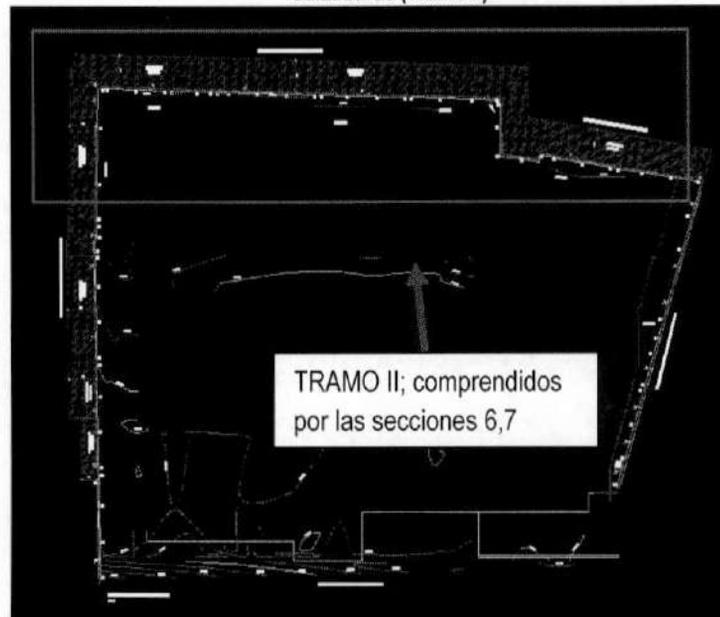
Por consiguiente, para corroborar el sustento técnico para el **diseño estructural de calzadura**; se procedió a hacer la evaluación y verificación del diseño de calzaduras respecto al volteo y deslizamiento, utilizando los mismos parámetros del estudio del suelo del expediente técnico aprobado; definiendo el análisis en tramos, como se visualiza a continuación:

De los modelamientos realizados, podemos indicar que el diseño estructural para la construcción de calzaduras que es parte del expediente técnico presenta deficiencias, toda vez que el diseño no presenta estabilidad frente a las cargas del terreno, fallando por deslizamiento y vuelco; por lo que no cumpliría con la función de brindar seguridad a la estructura.

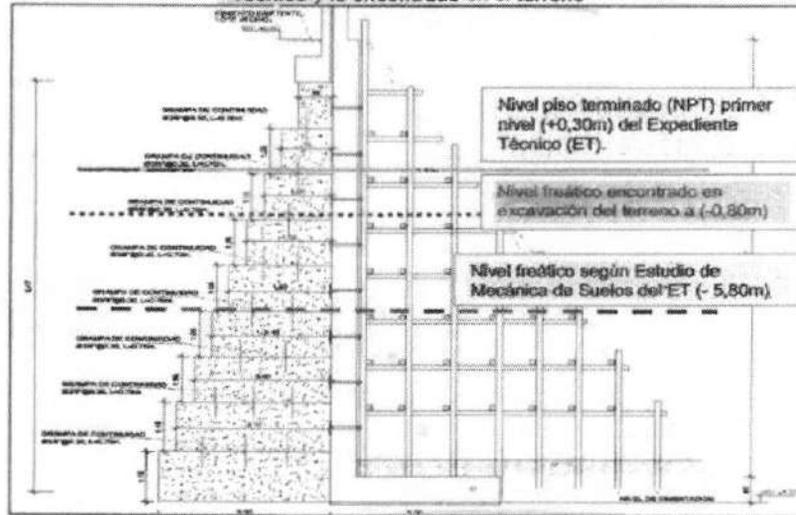
Grafico n.º 1  
Comparación de los niveles freáticos del Expediente Técnico y lo encontrado en el terreno

Sumado, las deficiencias del expediente técnico respecto a la presencia de napa freática a -0.80, es muy complicado realizar excavación profunda a -8.20 mts, puede que va originar el desmoronamiento, anotando la consulta n.° 2, asiento n.° 50 de 24 de junio de 2019. Sobre ello la inspección indicó excavaciones en talud hacia adentro, según asiento n.° 51 de 25 de junio de 2019 (**Apéndice n.° 91**) que indica:

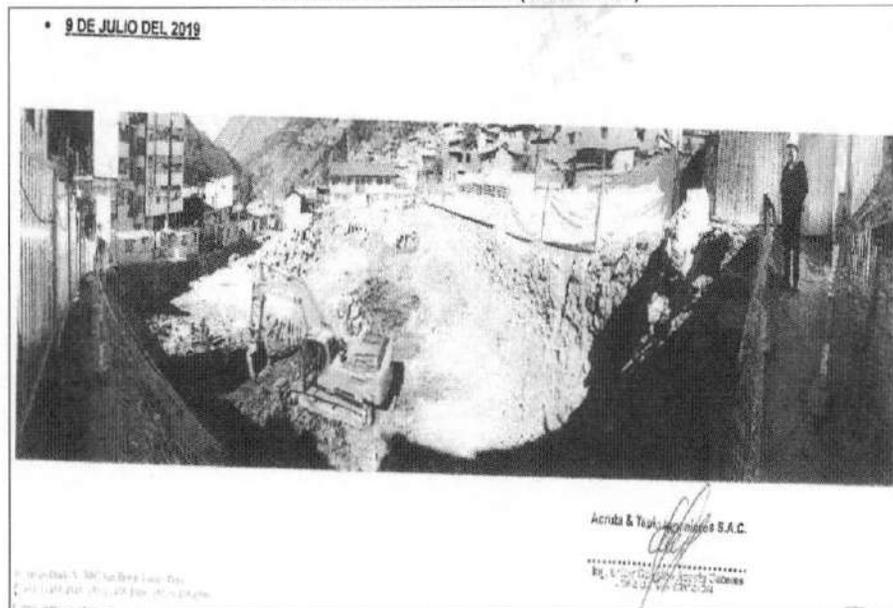
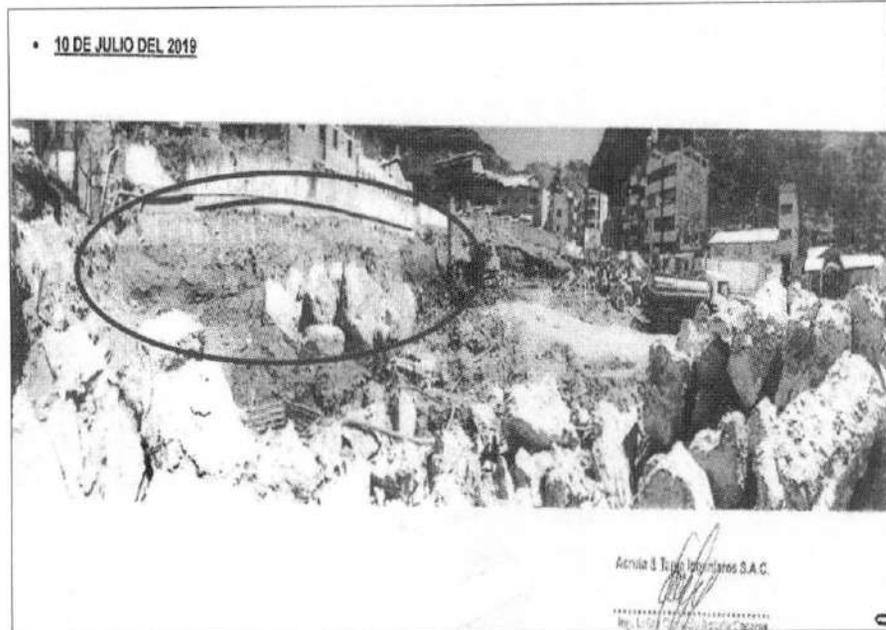
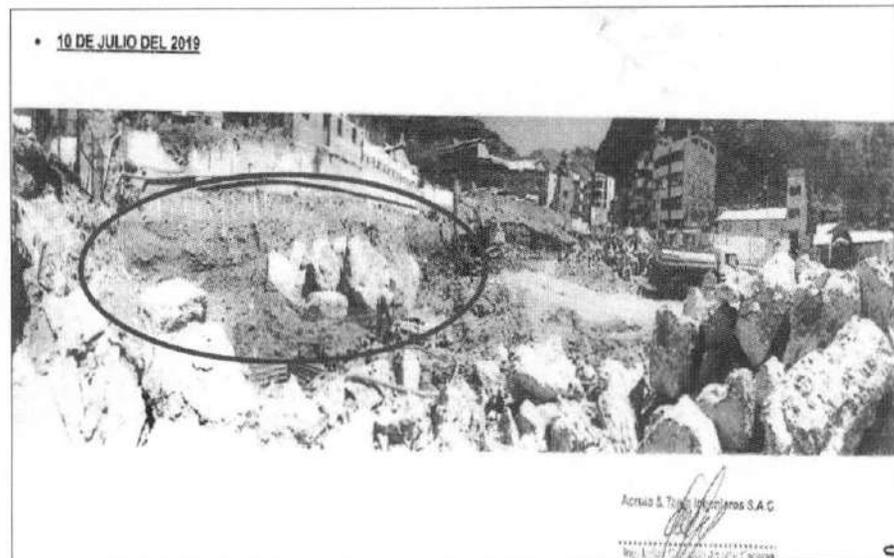
De la imagen mostrada se evidencia que se realizó cortes en el terreno sin prever trabajos de sostenimiento en el terreno.

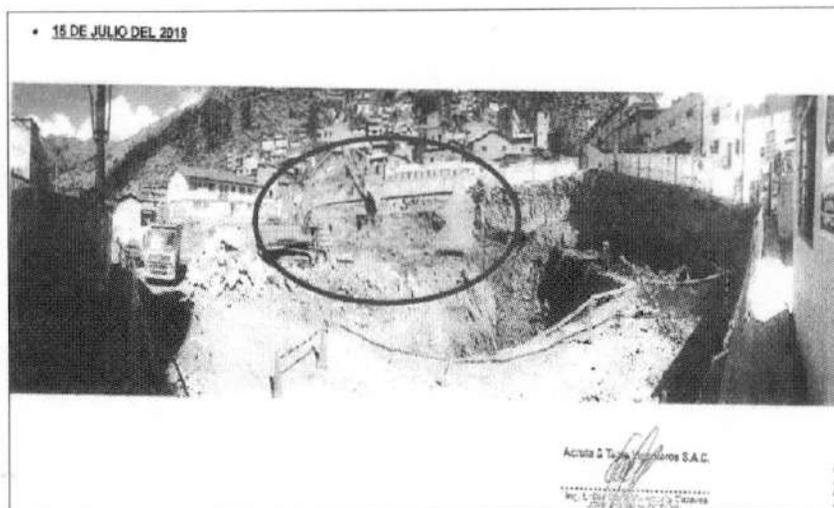
Imagen n.° 14  
Detalle de la excavación (15.07.2019)

El contratista ejecutaba trabajos de excavaciones, generando fallas en el terreno, a sabiendas del suelo saturado, excava en el terreno, sin realizar ningún trabajo de sostenimiento de talud, a sabiendas, que no ejecutaría calzaduras como propuesta de sostenimiento del expediente técnico, realizando su consulta n° 4 en el asiento n.° 73 de 17 de julio de 2019 (Apéndice n.° 125):

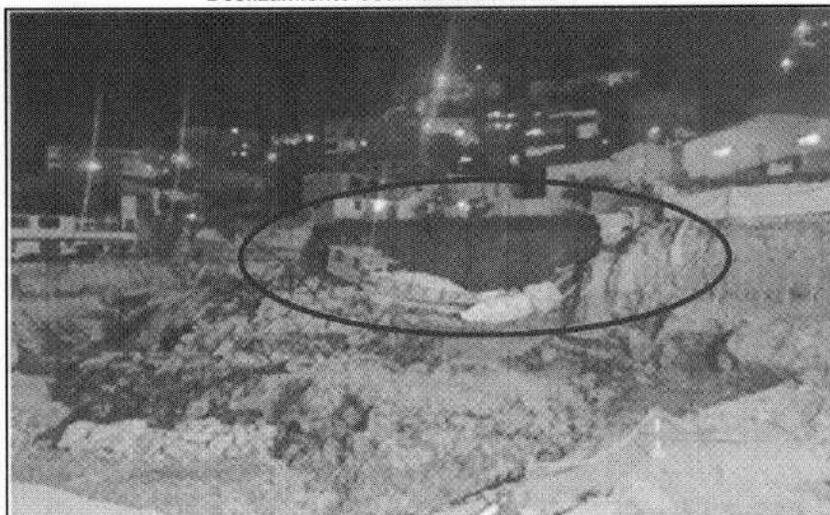
Por lo expuesto, la deficiencia del proceso constructivo generada por el contratista al haber realizado excavaciones sin sostenimiento de talud, a sabiendas de imposibilidad de ejecutar calzaduras y sin absolución de las consultas sobre ello, ocasionó derrumbes en la casa aledaña a la obra, como se muestra:

Imagen n.° 16  
Deslizamiento ocurrido el 25.07.2019

En el Asiento n.° 88 del Cuaderno de Obra de 26 de julio de 2019 (Apéndice n.° 163), la Supervisión le solicitó pronunciamiento al Contratista, sobre el deslizamiento del terreno que ocasiono el derrumbe de la parte posterior de dos viviendas aledañas, ocurrido el 25 de julio de 2019.

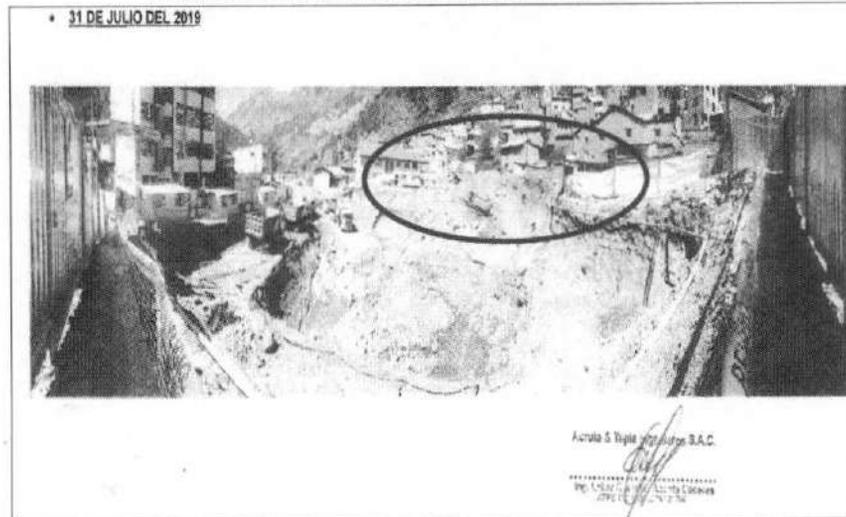
Imagen n.º 17  
Deslizamiento ocurrido a las casas colindantes

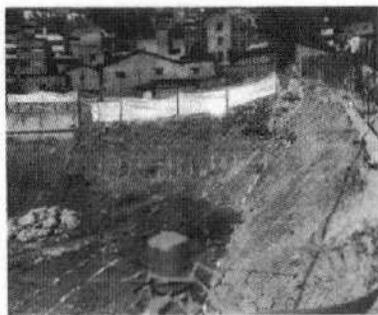
TRAZOS DE CALZADURAS EN ZONA POSTERIOR DE OBRA.

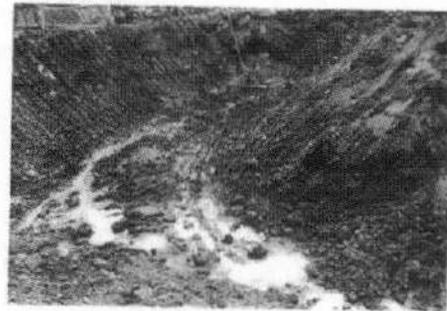
PRESENCIA DE AGUA A N.P. 1-1.00 MTS. EN LA DE LA OBRA.

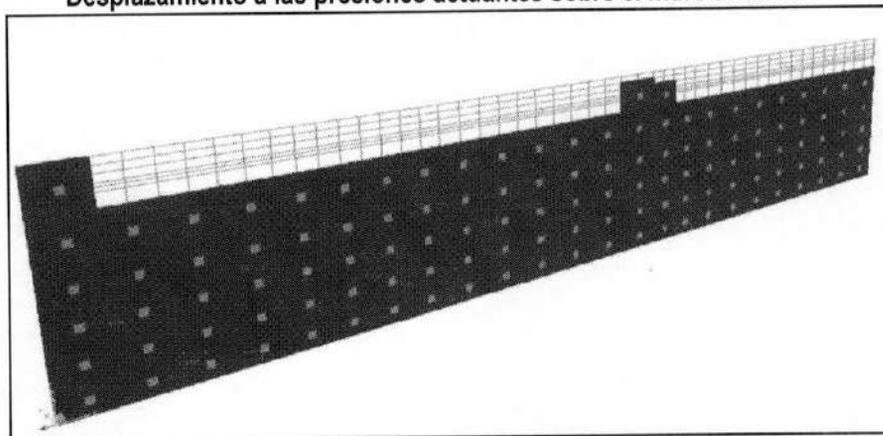
Imagen n.° 23  
Desplazamiento a las presiones actuantes sobre el muro anclado.

Del modelamiento realizado utilizando el software SAP 2000 (Apéndice n.° 34), debemos verificar que el diseño cumpla la siguiente condición  $\text{Desplazamiento Referencial} \geq \text{Desplazamiento Real Calculado}$ ; sin embargo, nos dio el siguiente resultado  $2.372 \leq 3.062$ ; por lo que, la estructura estaría fallando por desplazamiento. De lo anteriormente expuesto, podemos concluir que, la estructura determinada como muro anclado, no era suficientemente estable para el diseño presentado; cabe dar énfasis que esta estructura de sostenimiento tiene por función prevenir las fallas por inestabilidad o asentamiento y busca mantener la integridad del terreno colindante.

Por lo expuesto, el diseño aprobado por la Entidad, respecto a muro anclado con los datos del expediente técnico, estudio de suelo de 12 de julio de 2019, informe de análisis de suelos de 25 de julio de 2019, no cumplía para su ejecución tal como indica el Informe Técnico (Apéndice n.° 34).

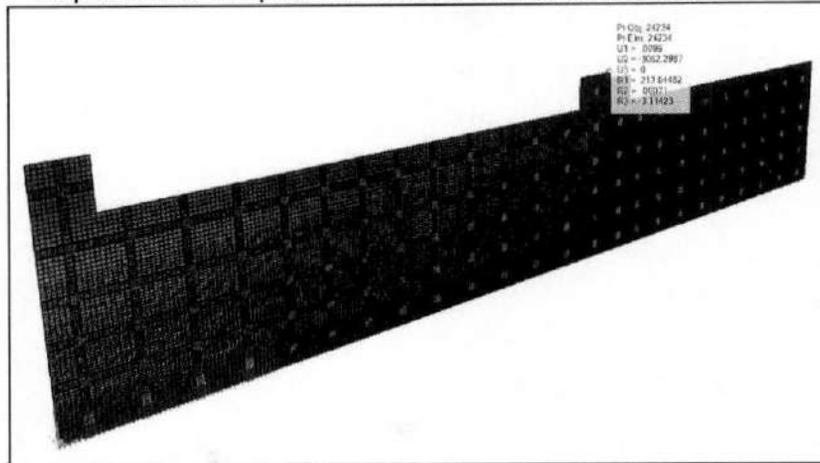
Imagen n.º 22  
Desplazamiento a las presiones actuantes sobre el muro anclado.

Del modelamiento realizado utilizando el software SAP 2000, debemos verificar que el diseño cumpla la siguiente condición Desplazamiento Referencial  $\geq$  Desplazamiento Real Calculado; sin embargo, nos dio el siguiente resultado  $2.364 \leq 3.062$ ; por lo que, la estructura estaría fallando por desplazamiento.

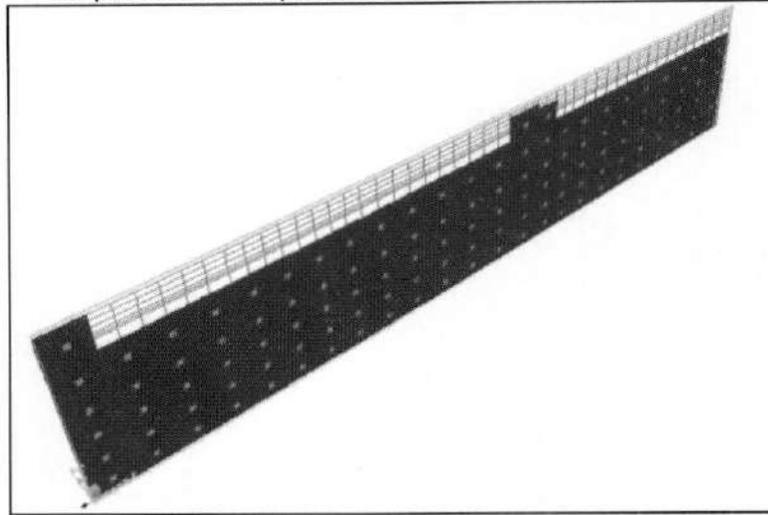
Imagen n.º 13  
Desplazamiento a las presiones actuantes sobre el muro anclado.

Del modelamiento realizado utilizando el software SAP 2000, debemos verificar que el diseño cumpla la siguiente condición Desplazamiento Referencial  $\geq$  Desplazamiento Real Calculado; sin embargo, nos dio el siguiente resultado  $2.564 \leq 3.062$ ; por lo que, la estructura estaría fallando por desplazamiento.
