INFORME DE VISITA DE CONTROL
N.º 007-2023-OCI/1952-SVC

**EJECUCIÓN DE LA OBRA: "MEJORAMIENTO DE LOS
SERVICIOS DE TRANSITABILIDAD PEATONAL Y
VEHICULAR DEL JR. AMAZONAS, PASAJES JESÚS,
PRIMERO DE MAYO Y JR. VILLA AZAPAMPA DISTRITO
DE CHILCA - PROVINCIA DE HUANCAYO -
DEPARTAMENTO DE JUNÍN"**

**PERIODO DE EVALUACIÓN:
DEL 9 DE AGOSTO AL 15 DE AGOSTO DE 2023**

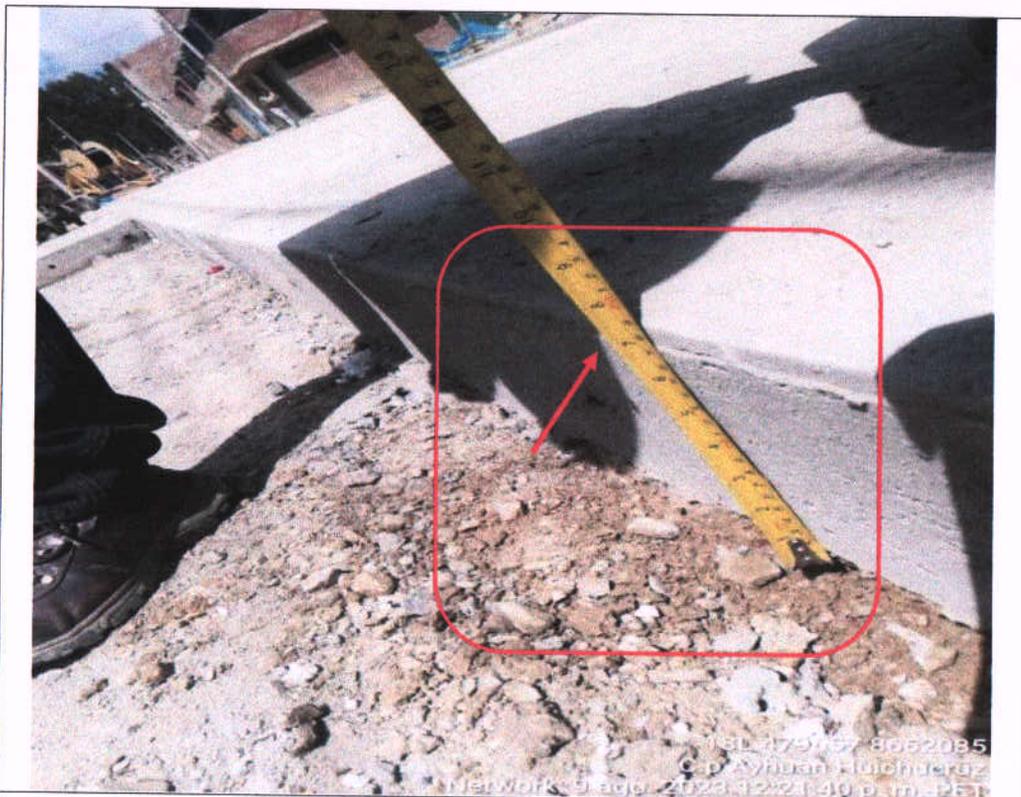
Registro Fotográfico n.º1

- A. Respecto a la partida Concreto FC=210 KG/CM2 en pavimento inc. Acabado, el espesor debe corresponder 20 cm, sin embargo, en algunos puntos se realiza en 19 cm; así como se identificó espacios vacíos en el concreto fraguado, como sigue:

Durante la inspección a la ejecución de la Obra, se verificó que, en el Pasaje Jesús, lado izquierdo de progresiva 0+005Km, coordenadas 18L 479654 N8662090, el espesor del concreto tiene 19 cm en un ancho de 20cm. También en el Jr. Amazonas en el lado izquierdo, progresiva 0+135, coordenadas 18L 479683 N8662043 el espesor del concreto tiene 19 cm en un ancho de 20cm., según se muestra en las fotografías siguientes:

Figura n.º1: Se observa en el lugar señalado que el espesor del concreto de pavimento tiene 19cm, debiendo corresponder 20 cm.

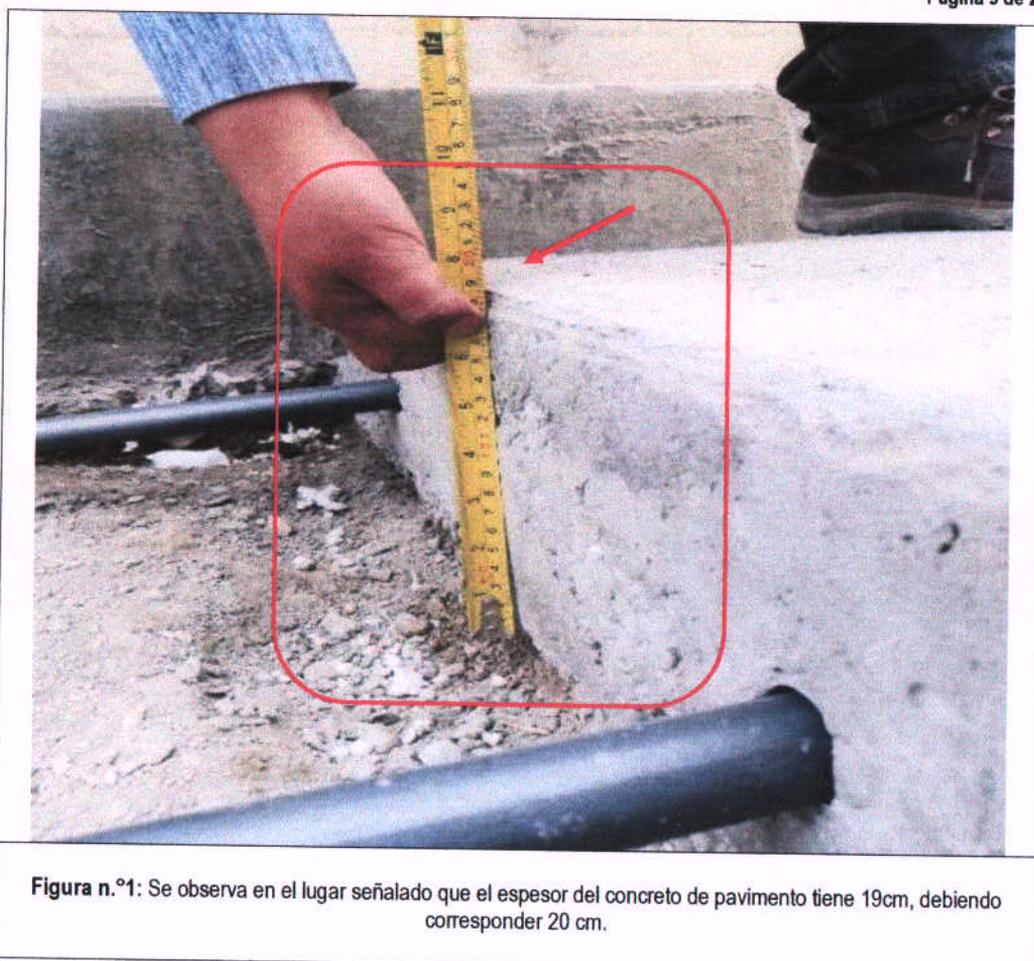
Sin embargo, en la hoja de metrados del expediente técnico la partida 01.07.02 Concreto FC=210 KG/CM2 en pavimento incluido acabado señala que el espesor de concreto es de 20cm.; incumpléndose lo señalado en hoja de metrados del expediente técnico.

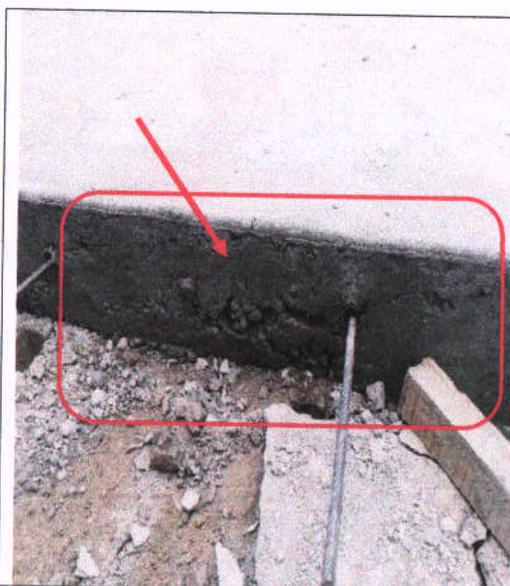
Registro Fotográfico n.º2
Cangrejeras (Vacíos) en el Concreto en Pavimento

Por otro lado, en el Pasaje Jesús, lado izquierdo de progresiva 0+005Km, se verifico la existencia de cangrejeras⁴ (espacios vacíos) en el concreto fraguado, como se muestra en las siguientes fotografías:

El código ACI 116R-00, "Terminología del cemento y concreto", indica que la cangrejera es un vacío que queda en el concreto, debido que el mortero no llena completamente los espacios entre las partículas de agregado grueso.

Figura n.º3: Se observa cangrejeras (vacíos) en el concreto de pavimento

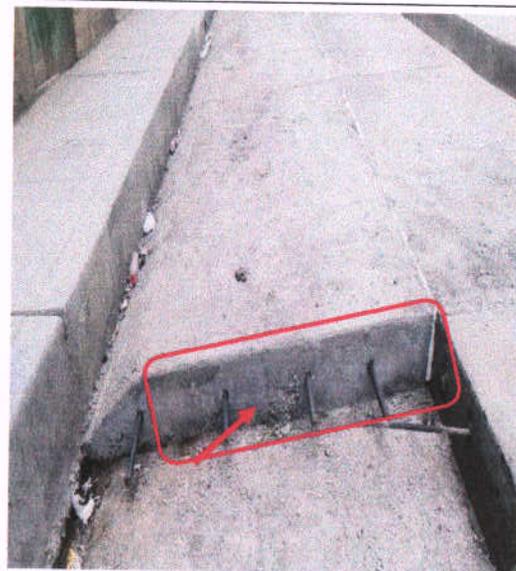
Figura n.º4: Se observa cangrejeras (vacíos) en el concreto de pavimento.

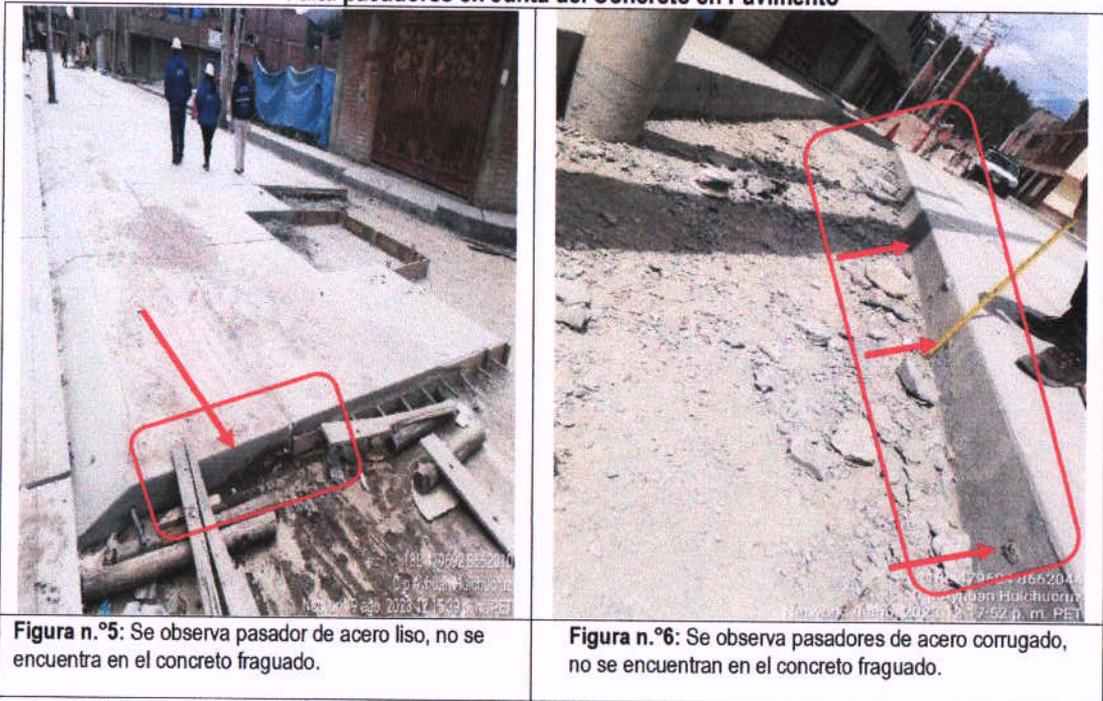
Registro Fotográfico n.º3
Falta pasadores en Junta del Concreto en Pavimento

- B. Respecto a las partidas 01.08.02. Pasador en Junta Transversal - Acero Liso $f_y=4200$ KG/CM² y 01.08.03. Pasador en Junta Transversa Acero Corrugado $f_y=4200$ KG/CM², algunos no se encuentran en el concreto fraguado, como sigue:

Los Pasadores en Junta del concreto, durante la inspección a la ejecución de la Obra, se verificó que, en el Jr. Amazonas en el lado izquierdo, progresiva del 0+125Km a la progresiva 0+135Km, algunos los Pasadores en junta longitudinal - Acero Corrugado $f_y=4200$ KG/CM², instalados en el proceso de vaciado de concreto no se encuentran insertados en el concreto ya fraguado: así como también en el Jr. Amazonas intersección con el Pasaje Primero de Mayo un Pasador en Junta Transversal - Acero Liso $f_y=4200$ KG/CM², instalado en el proceso de vaciado de concreto según se muestran en las fotografías siguientes:

Figura n.º5: Se observa pasador de acero liso, no se encuentra en el concreto fraguado.

Figura n.º6: Se observa pasadores de acero corrugado, no se encuentran en el concreto fraguado.

Como se podrá apreciar, se viene incumpliendo con lo señalado en las especificaciones técnicas del expediente técnico aprobado, específicamente en el título: 01.08.02. PASADOR EN JUNTA TRANSVERSAL - ACERO LISO $f_y=4200$ KG/CM², que señala entre otros: "(...) Salvo que los pasadores se introduzcan por vibración en el pavimento mediante máquinas adecuadas para ello, deberán disponerse en su ubicación final con anterioridad al vertido de concreto. Los pasadores se colocarán paralelos entre sí y al eje de la calzada, en la ubicación que se tenga prevista para la junta, de acuerdo con lo que establezcan los planos del proyecto. Se deberá dejar una referencia precisa que defina dicha posición a la hora de completar la junta".

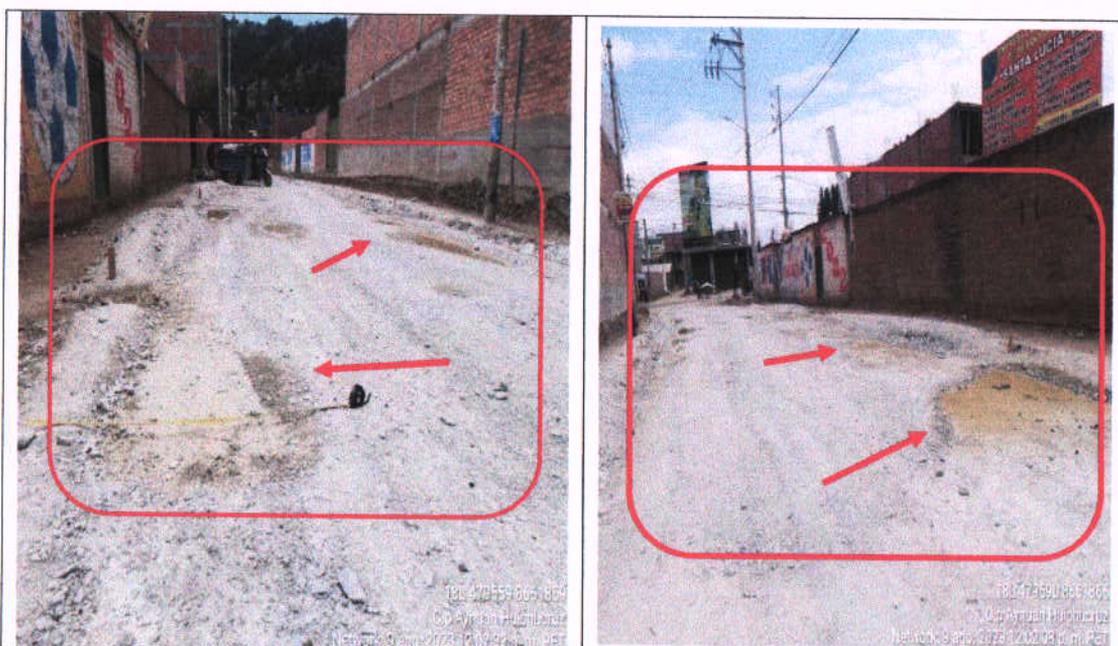
**Registro Fotográfico n.º4
Deficiencias en la conformación de la Sub Base Granular**

C. Deficiencias técnicas en la conformación de la partida 01.06.02 Extendido riego y compactación Sub-Base, en el tramo 0+210KM al 0+240KM; así como desechos y restos de concreto en el Pasaje Jesús, progresiva 0+003Km.

Respecto a la Sub Base Granular, durante la inspección a la ejecución de la Obra, se verificó que, en el Jr. Villa Azapampa progresiva del 0+210KM al 0+240KM la Sub Base Granular se encuentra con deformaciones, presencia de charcos de agua y baches, según se muestra en las fotografías siguientes:

Figura n.º 7, 8: Se observa baches, charcos de agua, deformaciones en la sub base

Si después de aceptada la subbase granular, el Contratista demora por cualquier motivo la construcción de la capa inmediatamente superior, deberá reparar, a su cuenta, costo y riesgo, todos los daños en la subbase y restablecer el mismo estado en que se aceptó.

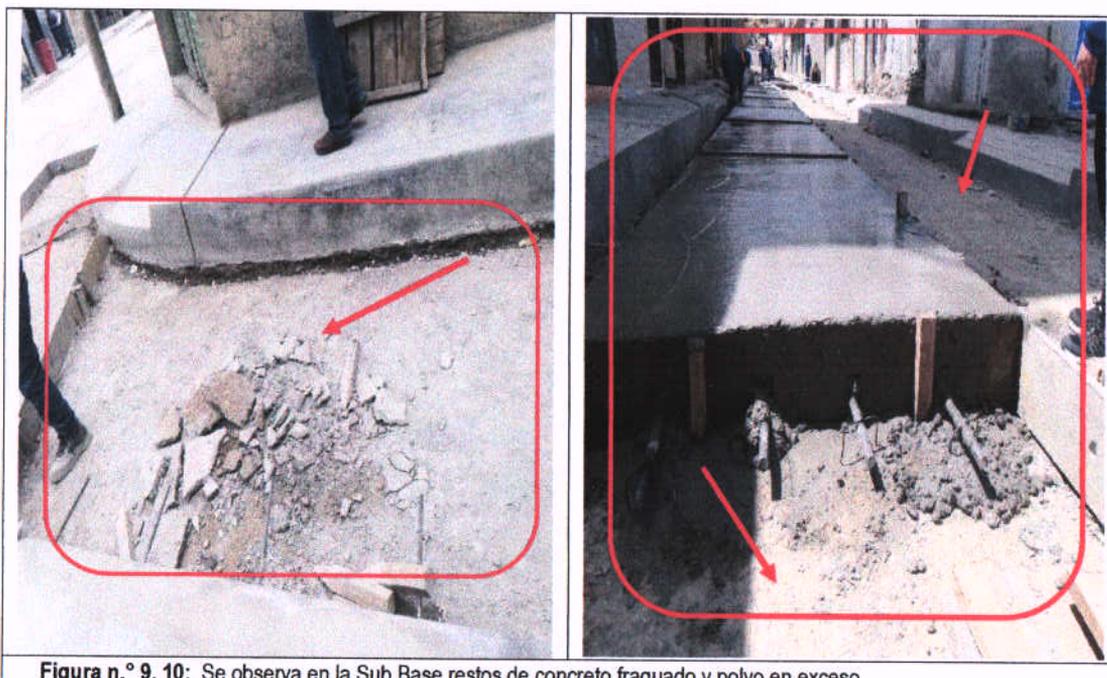
Registro Fotográfico n.º5
Desechos en la Sub Base Granular

De igual manera, en la Sub Base Granular, se verificó que, en el Pasaje Jesús, lado izquierdo de progresiva 0+003Km la Sub Base Granular se encuentra con excesivo polvo y desechos de concreto fraguado, de igual manera en el Pasaje Primero de Mayo se encuentra con excesivo polvo según se muestra en las fotografías siguientes:

Figura n.º 9, 10: Se observa en la Sub Base restos de concreto fraguado y polvo en exceso

De este modo, los responsables técnicos están incumpliendo lo señalado en la Manual de carreteras "Especificaciones Técnicas Generales para Construcción – EG-2013" aprobado mediante Resolución Directoral N° 22-2013 – MTC/14 de 17 de julio de 2013; específicamente en el numeral 402.11 Conservación de la Sección 402 Subbases Granulares, que señala entre otros: "(...) Si después de aceptada la subbase granular, el Contratista demora por cualquier motivo la construcción de la capa inmediatamente superior, deberá reparar, a su cuenta, costo y riesgo, todos los daños en la subbase y restablecer el mismo estado en que se aceptó. Así también el numeral 402.12 Aceptación de los trabajos, que señala entre otros: "(...) el Supervisor deberá verificar: Que la cota de cualquier punto de la subbase granular conformada y compactada, no varíe en más de 1 cm. con respecto a la cota proyectada. La uniformidad de la superficie de la obra ejecutada será comprobada, por cualquier metodología que permita determinar tanto en forma paralela como transversal al eje de la vía, que no existan variaciones superiores a 1 cm. Cualquier diferencia que exceda esta tolerancia, así como cualquier otra falla o deficiencia que presentase el trabajo realizado, deberá ser corregida por el Contratista a su cuenta, costo y riesgo de acuerdo a las instrucciones y aprobación del Supervisor"

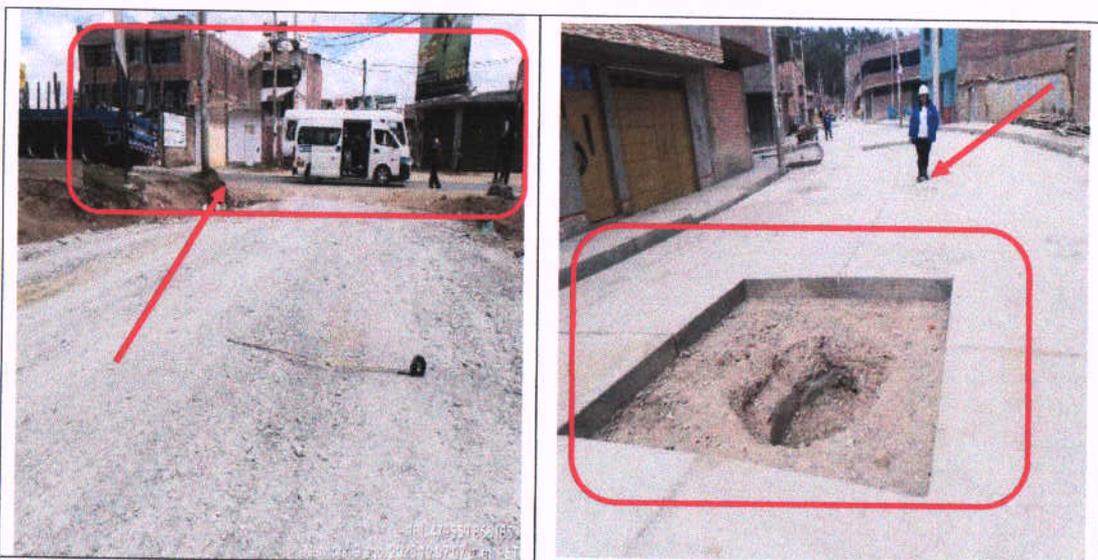
Registro Fotográfico n.º6
Ejecución sin cartel de señalización para desvío del tránsito, equipo de protección colectiva y
señalización temporal de seguridad

D. Ejecución sin señalización y protección colectiva establecidos en el presupuesto de obra; poniendo en riesgo la integridad física colectiva de los trabajadores y transeúntes.

Se constató que no se encontró el cartel de señalización para el desvío del tránsito, equipo de protección colectiva, y señalización temporal de seguridad, conforme se visualiza en las fotografías siguientes:

Figura n.º 11, 12: Se observa falta de cartel de señalización en el cruce de la Jr. Villa Azapampa con la Calle Real y falta señalización en los alrededores de los buzones.

Por consiguiente, las imágenes evidencian que la partida 01.02.04 señalización para desvío del tránsito, 01.03.03 equipo de protección colectiva, 01.03.04 señalización temporal de seguridad, consideradas en el expediente técnico de obra; no se están ejecutando en su totalidad, a pesar de ser parte del presupuesto del expediente técnico de Obra.

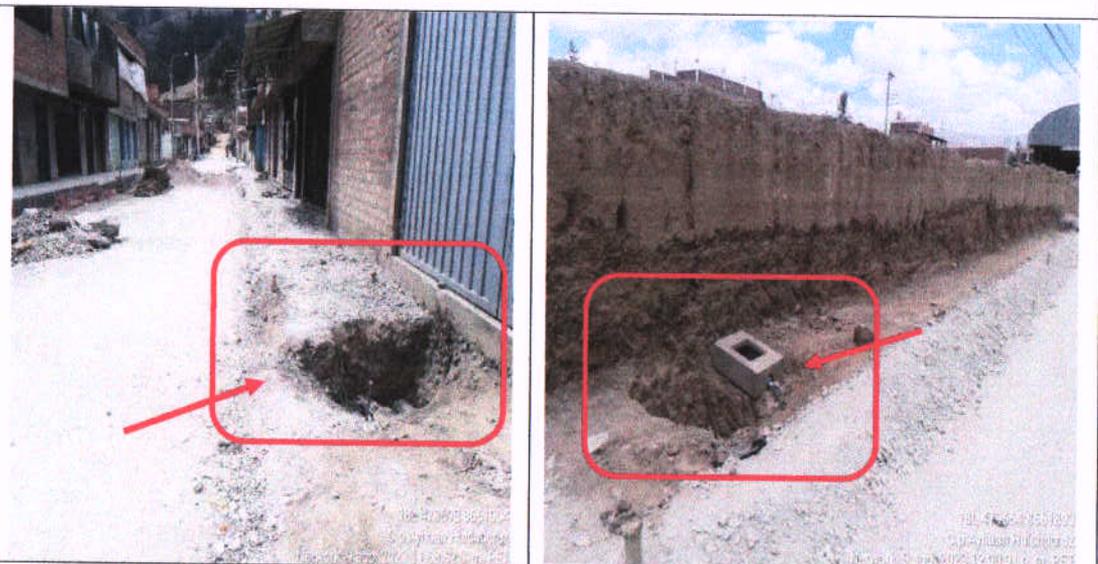
Figura n.º 13, 14: Se observa falta señalización en el Jr. Villa Azapampa.

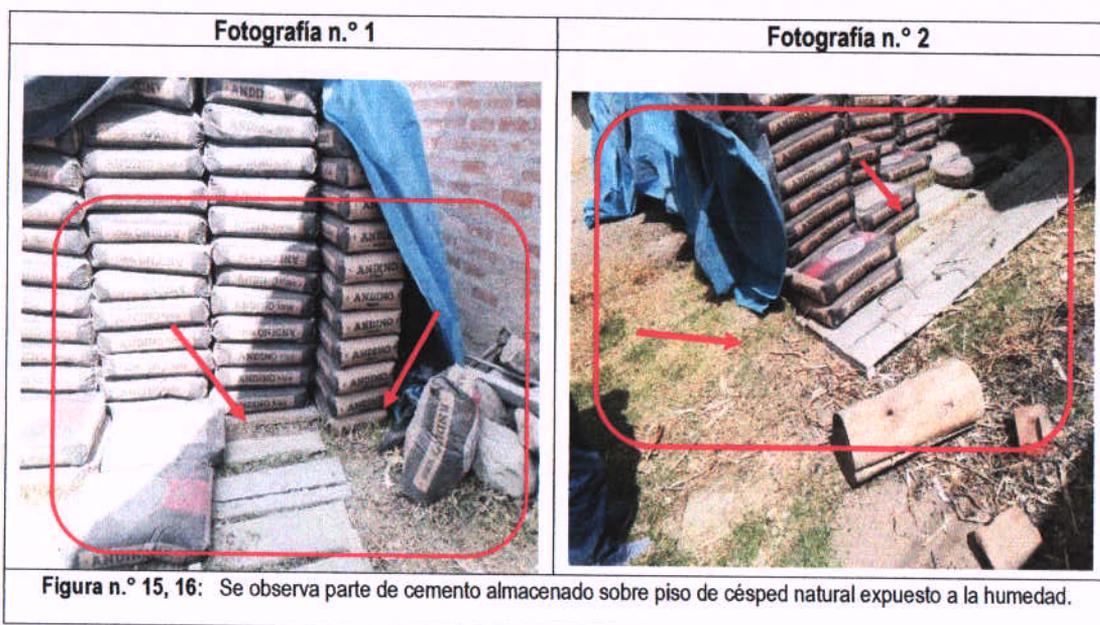
Registro Fotográfico n.º7
Inadecuado almacenamiento del Cemento en la Obra

Durante la inspección a la ejecución a la Obra, se observó que el insumo cemento está almacenando de forma inadecuada, encontrándose una parte en contacto directo con un piso de césped natural y que en condiciones de lluvia podrían humedecer las bolsas de cemento propiciando la perdida de propiedades aglomerantes, según se muestra en las fotografías siguientes:

3.7.1 El material cementante y los agregados deben almacenarse de tal manera que se prevenga su deterioro o la introducción de materias extrañas.

- (a) No se aceptarán en obra bolsas de cemento cuyas envolturas estén deterioradas o perforadas.
- (b) El cemento en bolsas se almacenará en obra en un lugar techado, fresco, libre de humedad, sin contacto con el suelo. Se almacenará en pilas de hasta 10 bolsas y se cubrirá con material plástico u otros medios de protección.
