**INFORME DE HITO DE CONTROL
N°05-2023-OCI/5341-SCC**

**EJECUCIÓN DE LA OBRA: “MEJORAMIENTO DE LA I.E.
MARISCAL CASTILLA, DISTRITO DE EL TAMBO -
HUANCAYO - JUNIN” – SALDO DE OBRA 1° ETAPA
CUI N° 2200807**

**HITO DE CONTROL N° 5 – AVANCE DE EJECUCION DE
OBRA Y VALORIZACION MENSUAL DE MARZO 2023**

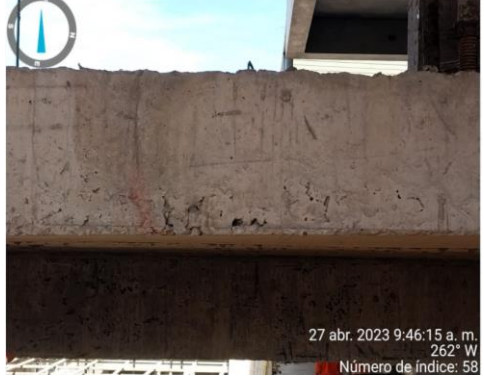
<p align="center">Fotografía n.º 15 Presencia de cangrejas en la caja del ascensor</p>	<p align="center">Fotografía n.º 16 Se advierte la presencia de cangrejas</p>
  <p align="right">24 abr. 2023 3:23:21 p.m.</p>

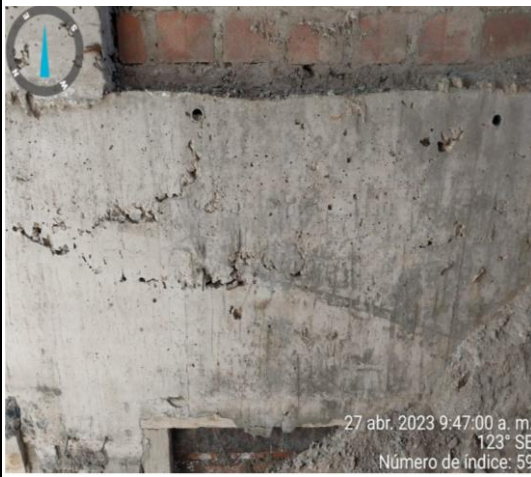
<p align="center">Fotografía n.º 17 Presencia de cangrejas en la caja de escaleras</p>

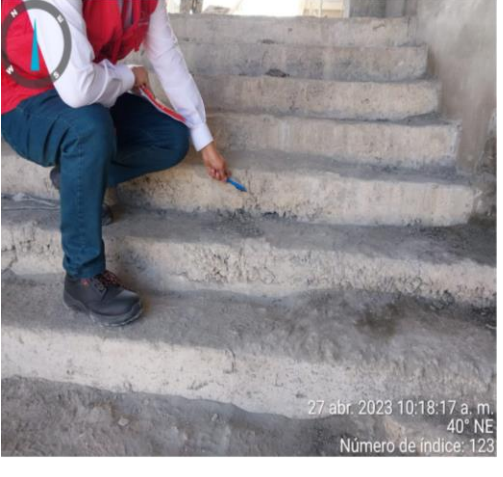
<p align="right">27 abr. 2023 9:47:00 a. m. 123° SE Número de índice: 59</p>	<p align="center">Fotografía n.º 18 Presencia de cangrejas en escaleras</p>

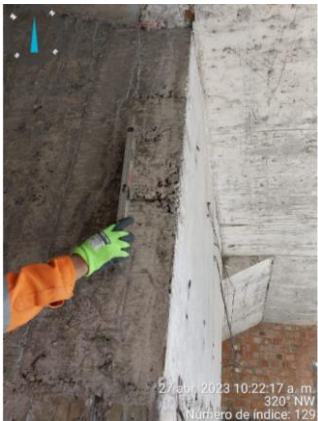
<p align="right">27 abr. 2023 10:18:17 a. m. 40° NE Número de índice: 123</p>
<p align="center">Fotografía n.º 19 Presencia de cangrejas en la caja del ascensor</p>

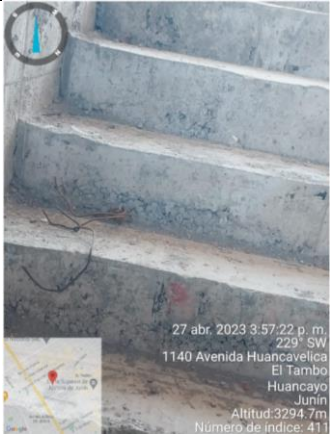
<p align="right">27 abr. 2023 10:22:17 a. m. 320° NW Número de índice: 129</p>	<p align="center">Fotografía n.º 20 Presencia de cangrejas en escaleras</p>

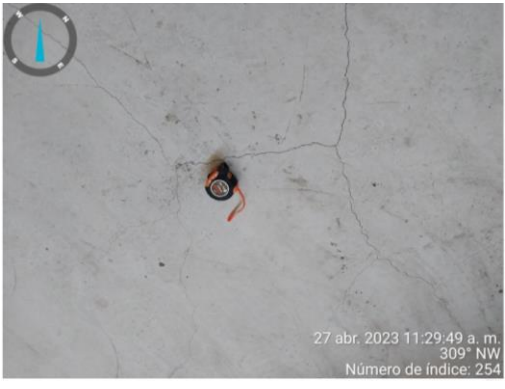
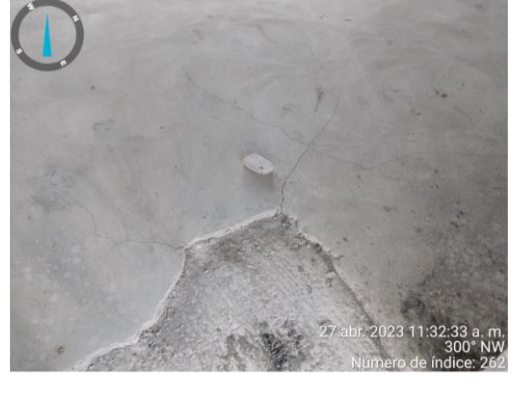
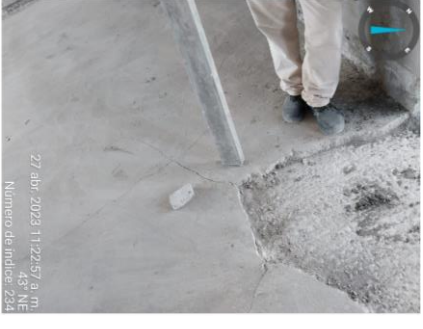
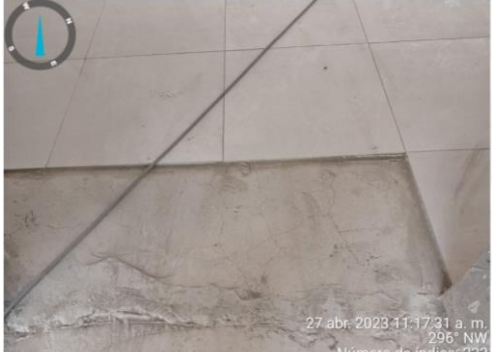
En las fotografías n.º 33,34,35 se muestra la presencia de fisuras en el contrapiso de concreto en los módulos de aulas, fotografías 36, 37 se observa el contrapiso de concreto que se está desprendiéndose debido a las fisuras existentes, fotografía 38 se advierte la presencia de fisuras en el contrapiso de concreto, sin embargo, se encuentra con enchape de Porcelanato.

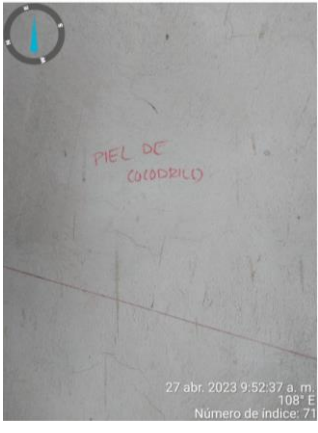
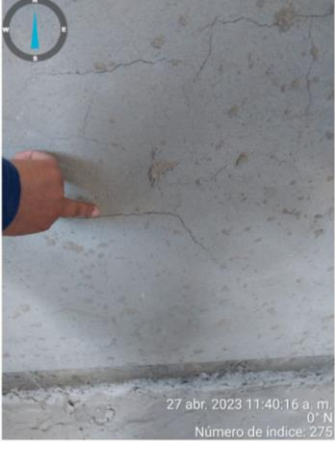
En las fotografías n.ºs 39,40,41,42,43,44, se observan fisuras en el tarrajeo en los módulos de aulas A,B, y C.

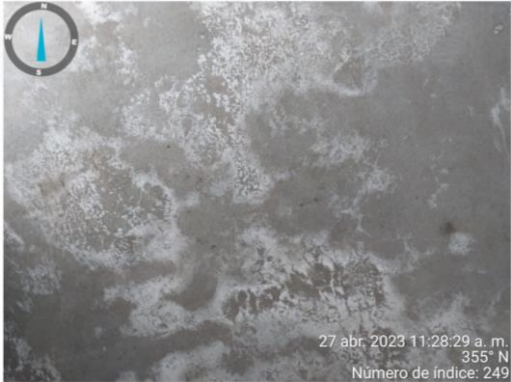
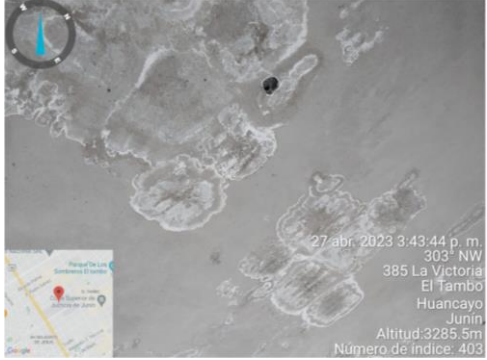
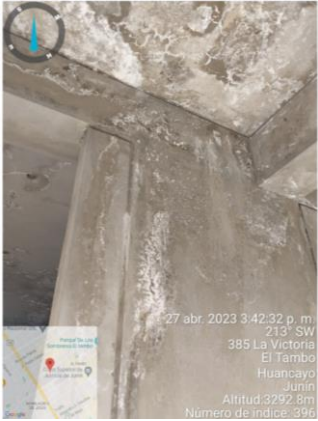
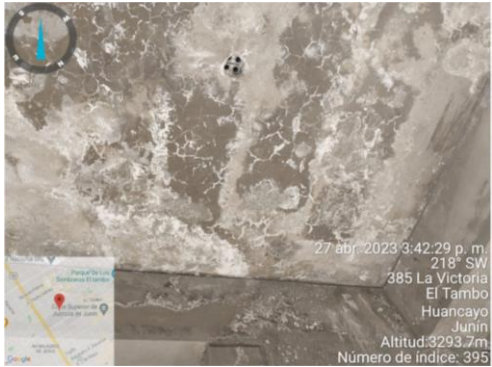
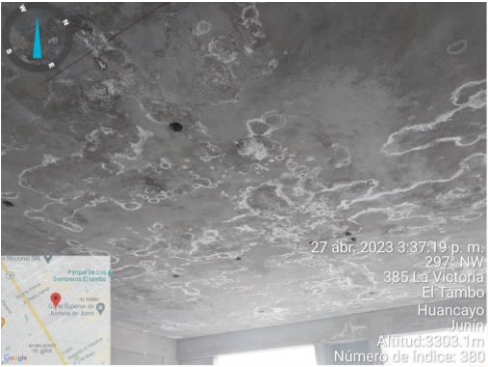
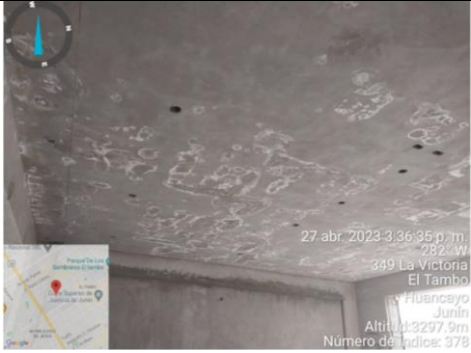
En las fotografías n° 57,58,59,60,61,62, se muestra la presencia de humedad en los techos de los módulos de aulas, de leve a moderado

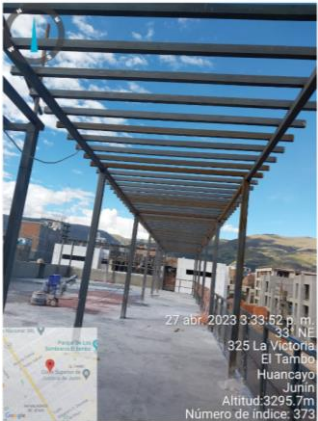
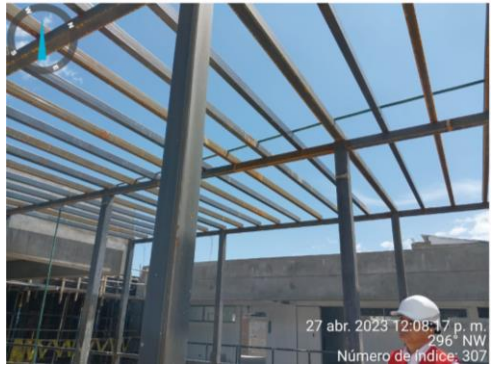
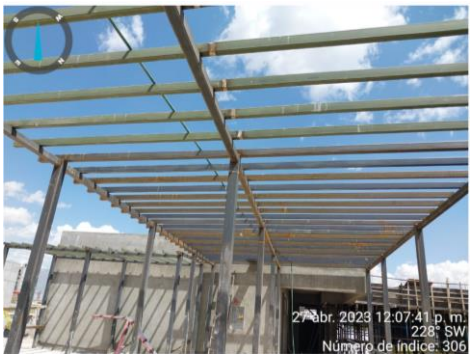
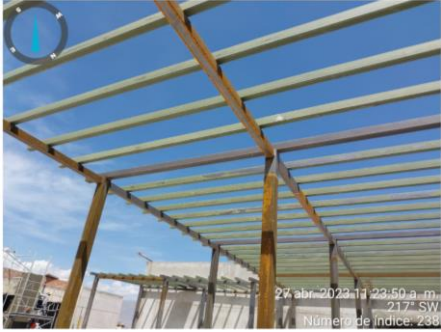
<p>En las fotografías n.º 63, 64, 65, 66, se muestra las pérgolas, en proceso de oxidación.</p>	
<p align="center">Fotografía n.º 63</p> <p>Se advierte ejecución de trabajos de armado de acero en vigas el 2 de mayo de 2023</p>	<p align="center">Fotografía n.º 64</p> <p>Se advierte ejecución de trabajos de armado de acero el 2 de mayo de 2023</p>
