**INFORME DE VISITA DE CONTROL**  
**N° 024-2023-OCI/0417-SVC**

**“FUNCIONAMIENTO DE LA OBRA: CREACIÓN DEL  
SERVICIO DE ALCANTARILLADO PLUVIAL EN LA AV.  
RICARDO PALMA SECTOR PAMPA DEL CARMEN DEL  
DISTRITO DE CHANCHAMAYO, PROVINCIA DE  
CHANCHAMAYO – DEPARTAMENTO DE JUNÍN, CON CUI  
N° 2434352”**

**CHANCHAMAYO, 23 DE OCTUBRE DE 2023**

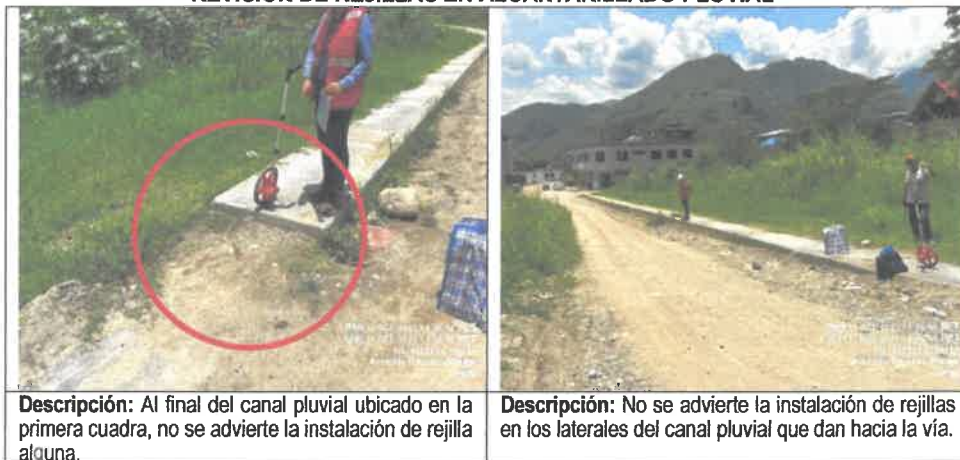
**PANEL FOTOGRÁFICO N° 1  
REVISIÓN DE REJILLAS EN ALCANTARILLADO PLUVIAL**

Sin embargo, durante la visita de inspección a las instalaciones de la obra realizada por la comisión de control, el 13 de octubre de 2023 y registrada en el "Acta de inspección física n.º 001-2023-OCI/VC-2434352", se advirtió que aproximadamente en la progresiva Km. 0+075, donde culmina el canal pluvial de la primera cuadra, no se habría instalado rejilla alguna; además, durante el recorrido de la primera cuadra<sup>10</sup> no se evidenció la instalación de rejilla alguna en los laterales del canal pluvial que dan hacia la vía, como se muestra en el siguiente panel fotográfico:

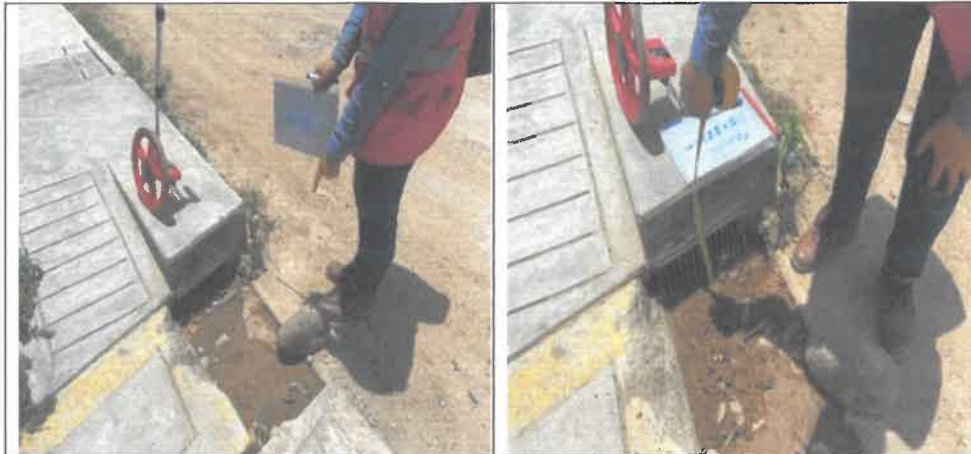
**PANEL FOTOGRÁFICO N° 2**  
**REVISIÓN DE REJILLAS EN ALCANTARILLADO PLUVIAL**

Asimismo, aproximadamente en la progresiva Km. 0+222, donde culmina el canal pluvial de la segunda cuadra, se advirtió la instalación de una rejilla de medidas: 0,33 m. de largo y 0,18 m. de alto; de igual forma, aproximadamente en la progresiva Km. 0+229 se identificó una rejilla instalada en el martillo de la vía<sup>11</sup> con las siguientes dimensiones: 0,64 m. de largo y 0,15 m. de alto, ambas fabricadas con acero corrugado; sin embargo, ninguna de las mencionadas rejillas cumple con lo establecido en los planos del expediente técnico que precisan que las medidas debían ser 0,60 m. de largo y 0,20 m. de alto; asimismo, no cuentan con la malla de acero liso indicada en los planos, según se muestra en el siguiente panel fotográfico:

**Descripción:** Aproximadamente en la progresiva Km. 0+222 culmina el canal pluvial de la segunda cuadra, advirtiéndose que en el cambio de nivel se instaló una rejilla de medidas: 0,33 m. de largo y 0,18 m. de alto, la cual se encuentra fabricada con acero corrugado.

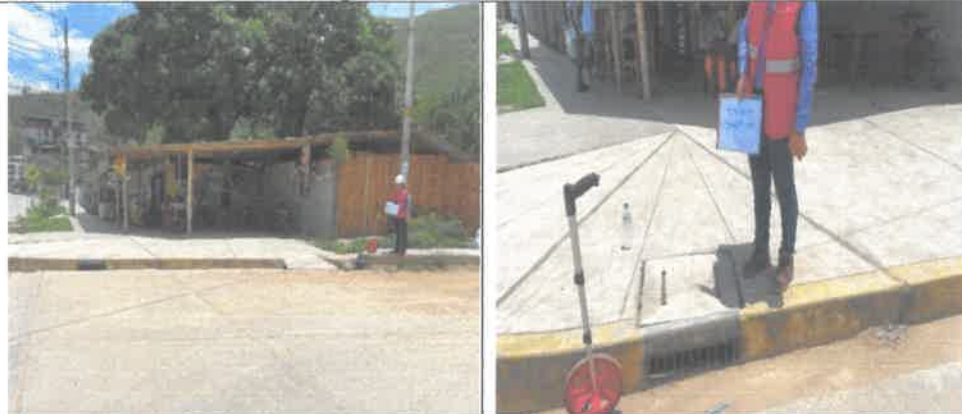
**Descripción:** Aproximadamente en la progresiva Km. 0+229 se identificó una rejilla instalada en el martillo de la vereda, con las siguientes dimensiones: 0,64 m. de largo y 0,15 m. de alto, fabricada con acero corrugado y espaciamiento de 0,06 m.

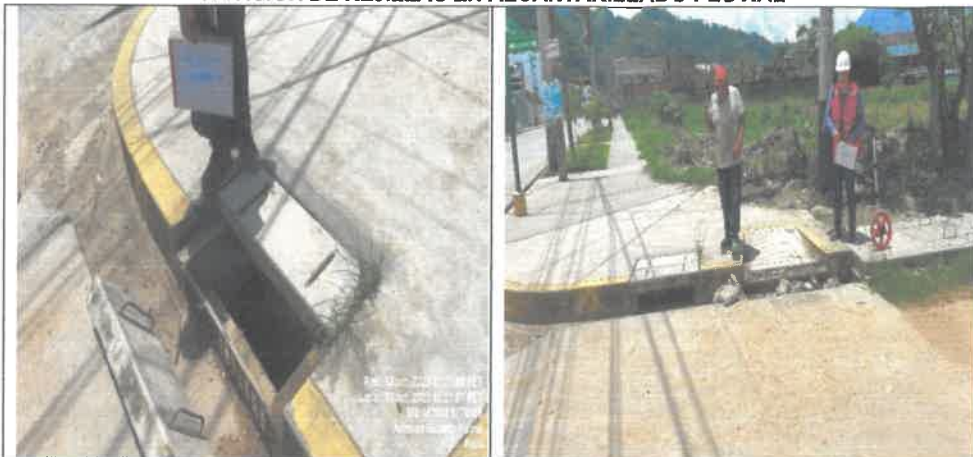
**PANEL FOTOGRÁFICO N° 3**  
**REVISIÓN DE REJILLAS EN ALCANTARILLADO PLUVIAL**

**Descripción:** Aproximadamente en la progresiva Km. 0+244 se identificó una rejilla instalada en el martillo de la vía con las siguientes dimensiones: 0,74 m. de largo y 0,175 m. de alto, fabricada con acero corrugado y espaciamiento de 0,05 m.

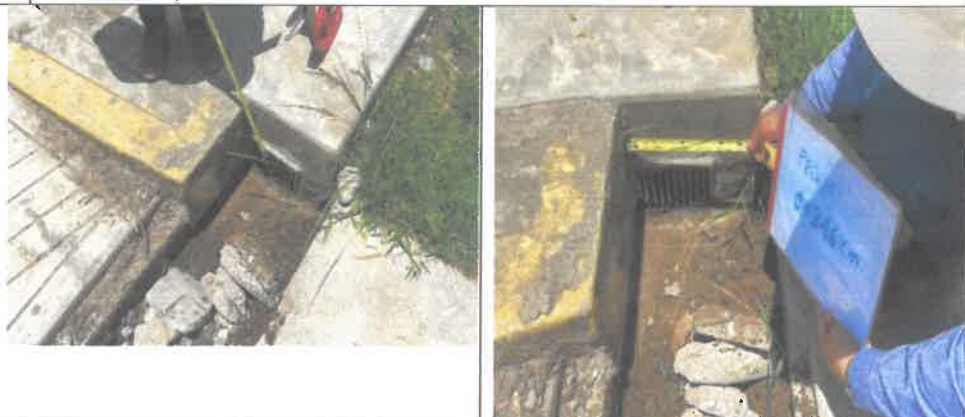
**Descripción:** Aproximadamente en la progresiva Km. 0+246 inicia el canal pluvial de la tercera cuadra, advirtiéndose que en el cambio de nivel se instaló una rejilla de medidas: 0,23 m. de largo y 0,14 m. de alto, la cual se encuentra fabricada con acero corrugado.

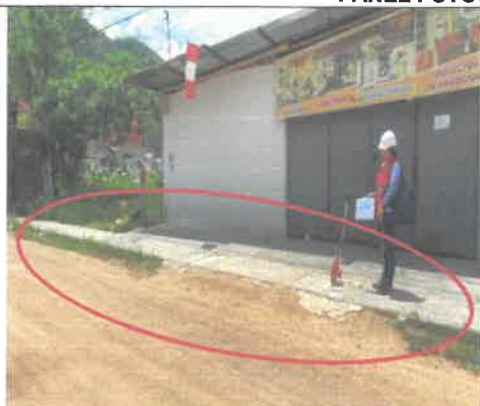
**PANEL FOTOGRAFICO N° 4**

**Descripción:** A lo largo del recorrido de la tercera cuadra (entre la Av. Los Pioneros y la Av. Perú) no se advierte la instalación alguna de rejillas en el lateral del canal pluvial que da hacia la vía.

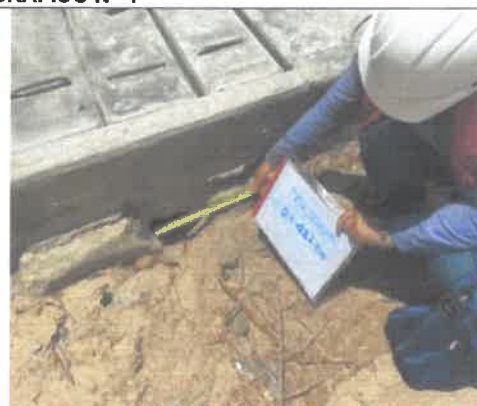
**Descripción:** Aproximadamente en la progresiva Km. 0+422 se identifica un agujero en el concreto al lateral del canal pluvial que da hacia la vía, con diámetro Ø 16 cm.

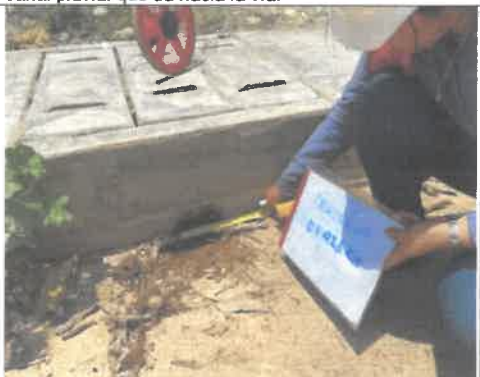
**Descripción:** Aproximadamente en la progresiva Km. 0+428 se identifica un agujero en el concreto al lateral del canal pluvial que da hacia la vía, con diámetro Ø 15 cm.

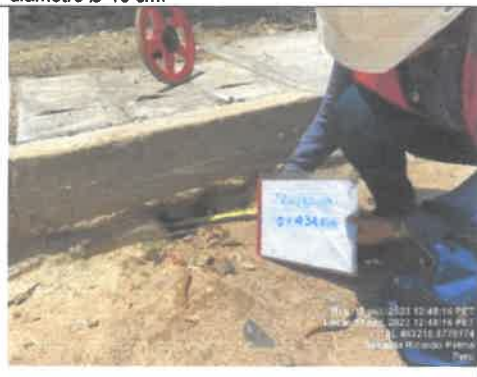
**Descripción:** Aproximadamente en la progresiva Km. 0+434 se identifica un agujero en el concreto al lateral del canal pluvial que da hacia la vía, con diámetro Ø 10 cm.

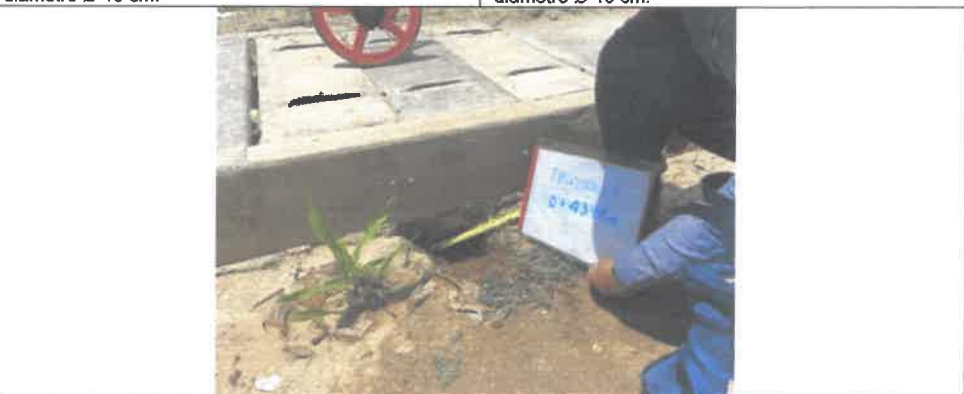
**Descripción:** Aproximadamente en la progresiva Km. 0+439 se identifica un agujero en el concreto al lateral del canal pluvial que da hacia la vía, con diámetro Ø 14 cm.

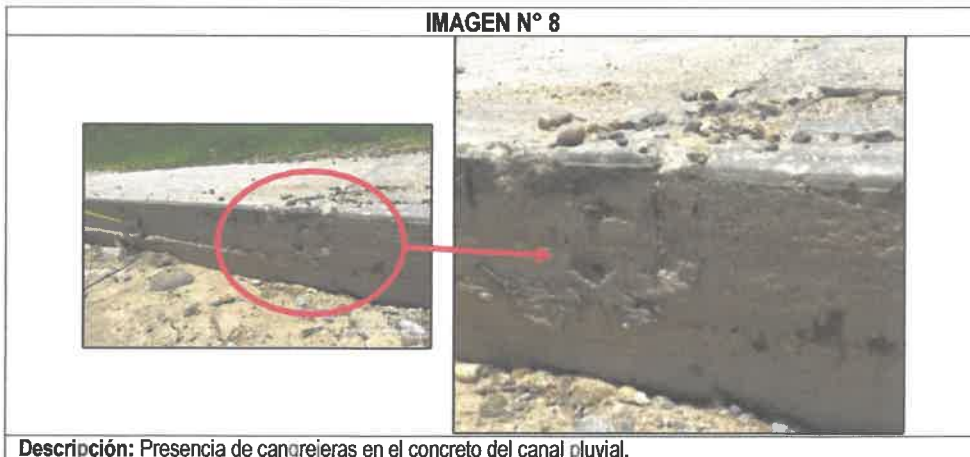
Sin embargo, durante la visita de inspección a las instalaciones de la obra realizada el 13 de octubre de 2023, la comisión de control advirtió la presencia de cangrejeras en la parte exterior del concreto del canal pluvial, aproximadamente en la progresiva Km. 0+075, tal como consta en el "Acta de inspección física n.° 001-2023-OCI/VC-2434352" de la misma fecha y según se muestra en la siguiente imagen:

**Descripción:** Presencia de cangrejeras en el concreto del canal pluvial.

Lo indicado evidencia que la consolidación del concreto no se habría realizado acorde a lo establecido en las especificaciones técnicas del expediente técnico de obra; toda vez que, durante la inspección física se advirtió la presencia de cangrejeras en el concreto del canal pluvial. Cabe señalar que, aproximadamente en la progresiva Km. 0+246 se advirtió la presencia de fisuras y grietas en el concreto, al interior del canal pluvial, tal como se muestra en la siguiente imagen:

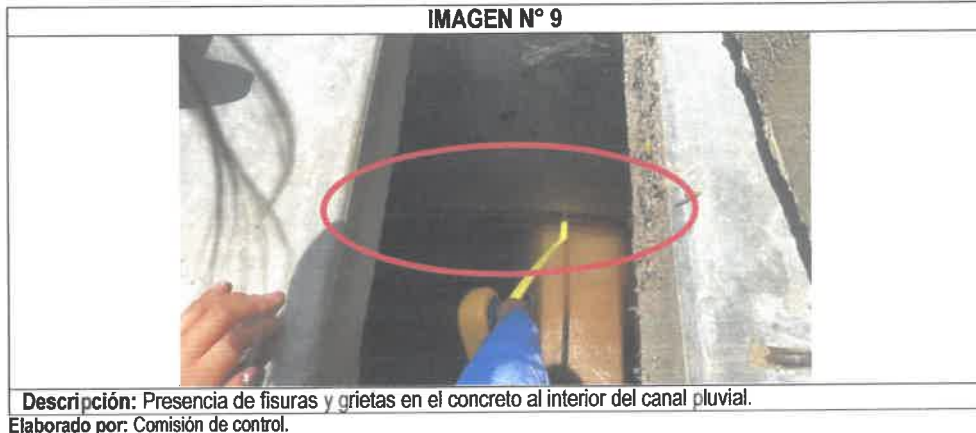
La presencia de cangrejeras; así como, de fisuras en el concreto al interior del canal pluvial afectarían la vida útil de dicha estructura.

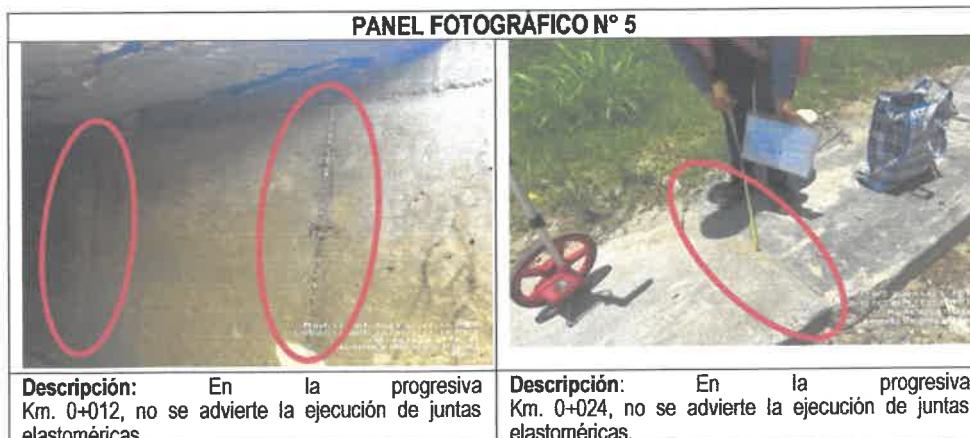
Sin embargo, durante la visita de inspección a las instalaciones de la obra realizada el 13 de octubre de 2023, la comisión de control no advirtió la ejecución de las juntas elastoméricas al interior y al exterior del canal pluvial de concreto, según se pudo evidenciar aproximadamente en las progresivas Km. 0+012 (interior) y Km. 0+024 (exterior), tal como consta en el "Acta de inspección física n.º 001-2023-OCI/VC-2434352" de la misma fecha y según se muestra en el siguiente panel fotográfico:

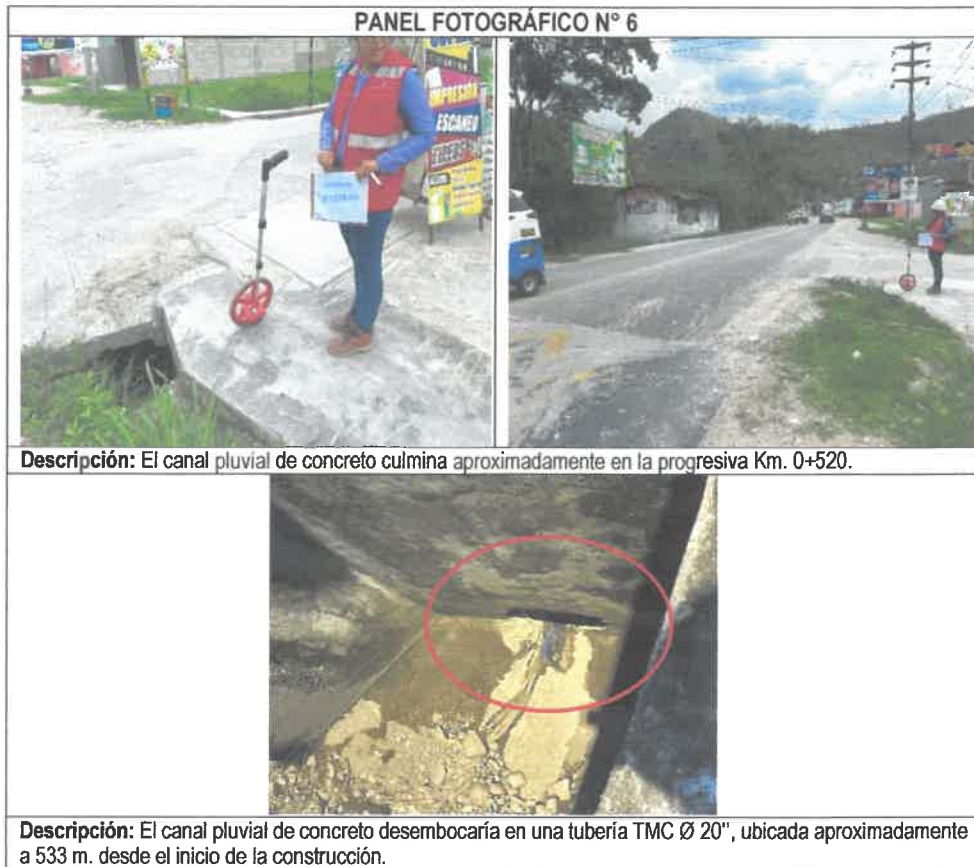
Es más, durante la visita de inspección a las instalaciones de la obra realizada el 13 de octubre de 2023, la comisión de control advirtió que el canal pluvial de concreto culmina aproximadamente en la progresiva Km. 0+520, el cual se desembocaría en una tubería TMC Ø 20”, ubicada aproximadamente a 533 m. desde el inicio de la construcción y que se ubica en la Av. Fray Dionisio Ortiz, tal como se muestra en las siguientes imágenes:

Como se puede observar, el caudal de agua recaudado en el recorrido del canal pluvial desembocaría en una alcantarilla TMC de aproximadamente Ø 20 pulgadas existente; sin embargo, dicha tubería se habría construido para recaudar las aguas recaudadas por las cunetas de la Av. Perú; situación que es concordante con lo mencionado por los vecinos colindantes a la construcción del canal en la Av. Ricardo Palma, quienes a través del documento S/N de 7 de diciembre de 2021, informaron al Titular de la Entidad, con atención al Gerente de Obras Públicas; lo siguiente:

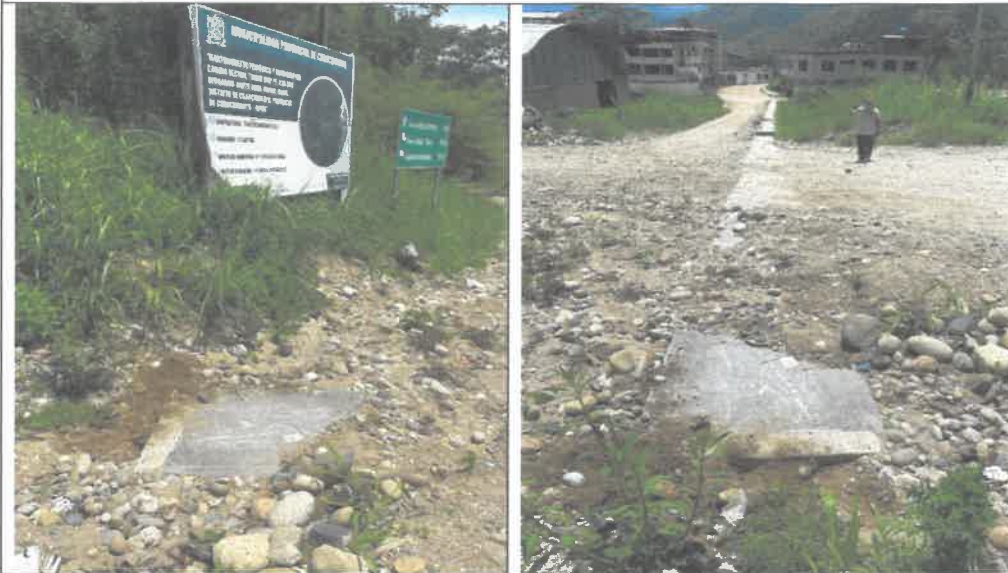
**PANEL FOTOGRÁFICO N° 7**

**Descripción:** Inicio del canal pluvial de concreto, ubicado en la intersección de la Av. Circunvalación y a Av. Ricardo Palma.

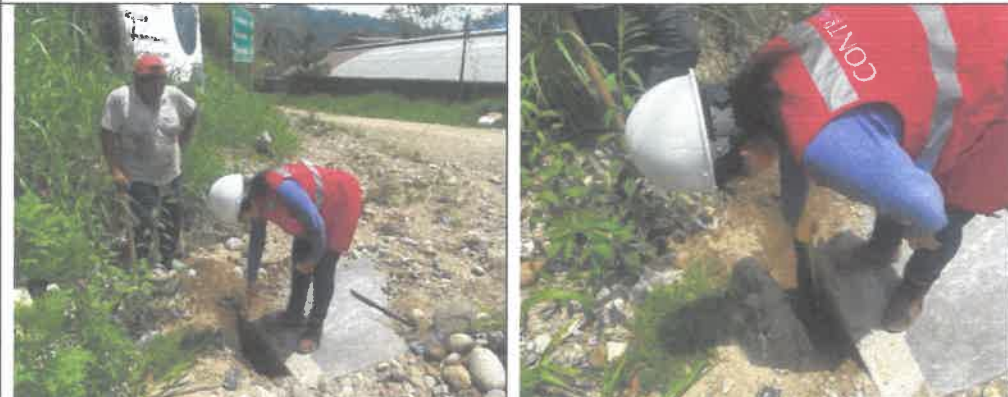
**Descripción:** En el ingreso del canal pluvial (1 etapa) se construyó un muro de concreto de 0,15 m de espesor y 1,12 m de ancho.

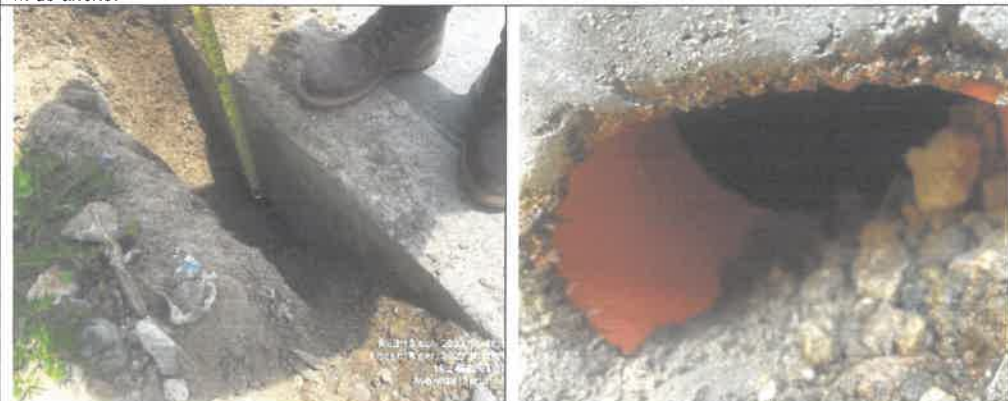
**Descripción:** Se identificó una tubería que se encuentra a 0,27 m por debajo de la superficie del canal donde se advierte la presencia de una tubería de 8" aproximadamente  
Fuente: "Acta de inspección física n.° 001-2023-OCI/VC-2434352" de 13 de octubre de 2023.
