**INFORME DE VISITA DE CONTROL
N° 034-2023-OCI/0412-SVC**

**“EJECUCION DE LA OBRA: MANTENIMIENTO DEL
TERMINAL TERRESTRE JAUJA, DISTRITO DE JAUJA,
PROVINCIA DE JAUJA, DEPARTAMENTO DE JUNÍN”**

**PERÍODO DE EVALUACIÓN:
29 DE NOVIEMBRE DE 2023 AL 14 DE DICIEMBRE DE 2023**

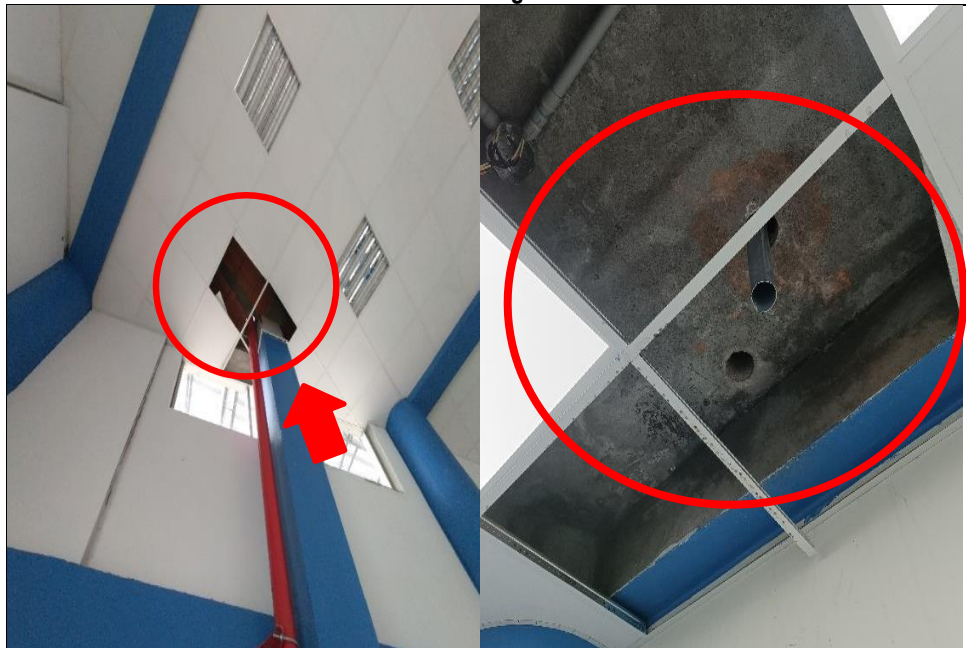
Galería de imágenes n.º 1

Se ha identificado en varios puntos y sectores de los diferentes ambientes de la infraestructura (con mayor incidencia en la zona ingreso, pasadizos, servicios higiénicos y oficinas que funcionan en dicha infraestructura) paños de baldosas faltantes por colocar en el cieloraso; así como, un escaso e irregular pintado interior en los derrames de columnas y el techo de la infraestructura. Lo mencionado se muestra en las tomas fotográficas siguientes:

Imágenes n.ºs 1 y 2: Se muestra en varios puntos y sectores de los diferentes ambientes de la infraestructura paños de baldosas faltantes por colocar en el cielorraso; así como, un escaso e irregular pintado interior en los derrames de columnas y el techo de la infraestructura.

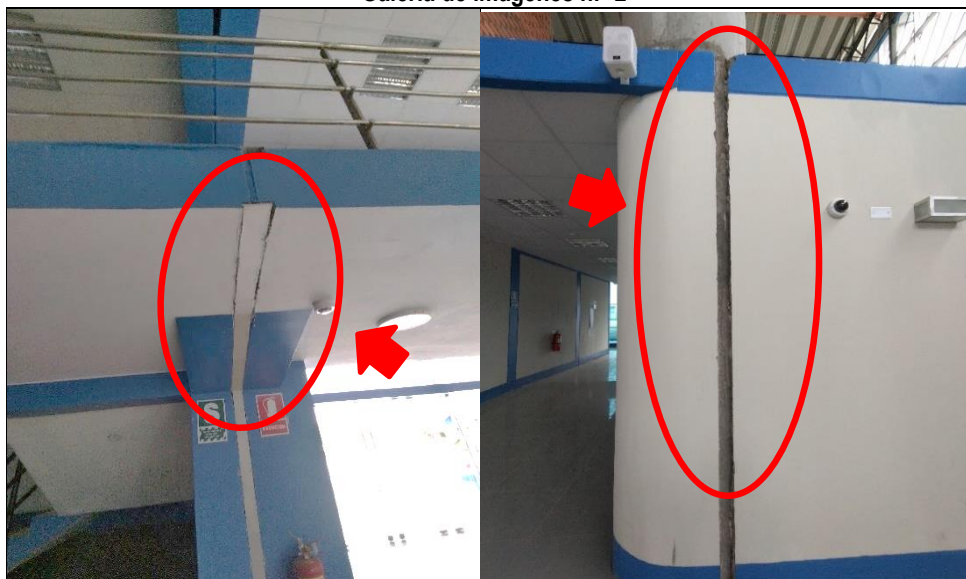
Galería de imágenes n.º 2

Se ha identificado en la infraestructura sectores donde existen aberturas irregulares en el sellado de juntas de dilatación, asimismo, en algunos casos no se ha instalado ningún material adecuado de sellado. Lo mencionado se muestra en las tomas fotográficas siguientes:

Imágenes n.ºs 3 y 4: Se muestra sectores de la infraestructura donde existen aberturas irregulares en el sellado de juntas de dilatación, asimismo, en algunos casos no se ha instalado ningún material adecuado de sellado.

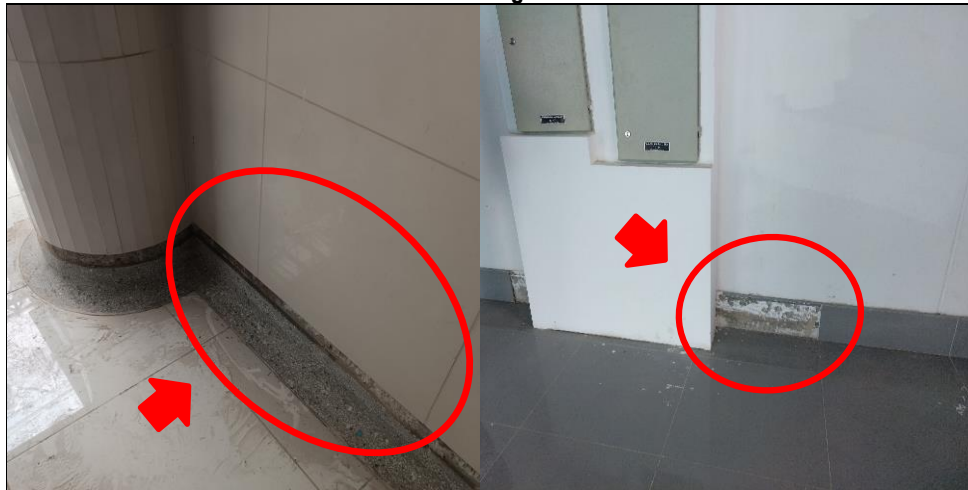
Galería de imágenes n.º 3

Se ha identificado en varios puntos y sectores de los diferentes ambientes de la infraestructura (con mayor incidencia en pasadizos, sala de espera y oficinas que funcionan en dicha infraestructura) la falta de enchapado de zócalos de cerámicos, dando una apariencia de escasa vistosidad en la infraestructura. Lo mencionado se muestra en las tomas fotográficas siguientes:

Imágenes n.ºs 5 y 6: Se muestra en varios puntos y sectores de los diferentes ambientes de la infraestructura la falta de enchapado de zócalos de cerámicos, dando una apariencia de escasa vistosidad en la infraestructura.

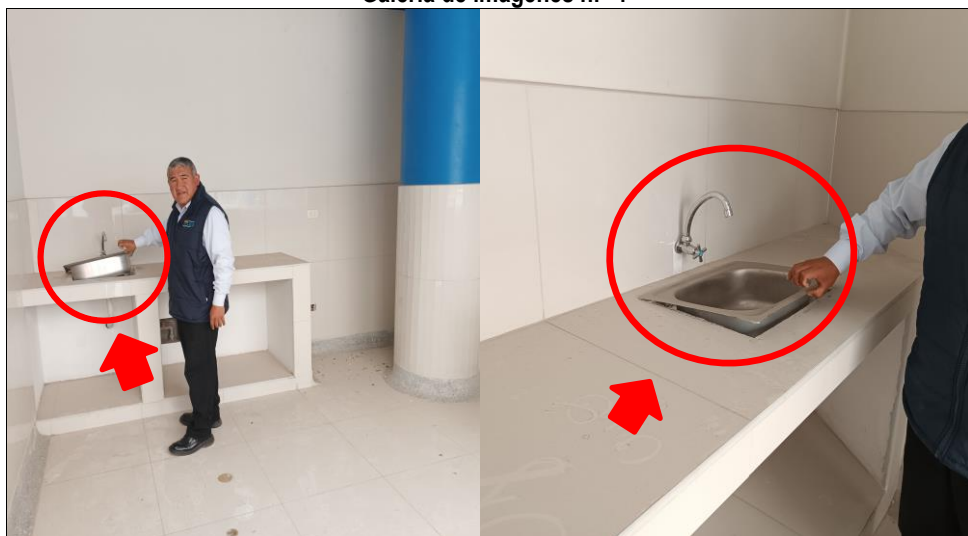
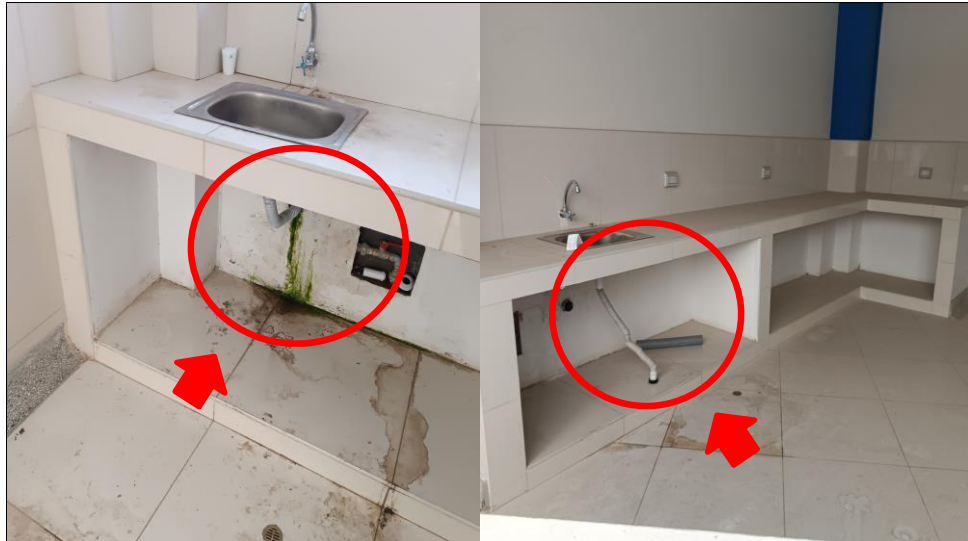
Galería de imágenes n.º 4

Se ha que los aparatos sanitarios tales como lavaderos metálicos de los módulos del patio de comidas se vienen desprendiendo debido a su inadecuada instalación; asimismo, se ha identificado fugas de agua en las trampas de dichos lavaderos. Lo mencionado se muestra en las tomas fotográficas siguientes:

Imágenes n.ºs 7, 8, 9 y 10: Se muestra los lavaderos metálicos de los módulos del patio de comidas los cuales se vienen desprendiendo debido a su inadecuada instalación; asimismo, se ha identificado fugas de agua en las trampas de dichos lavaderos.

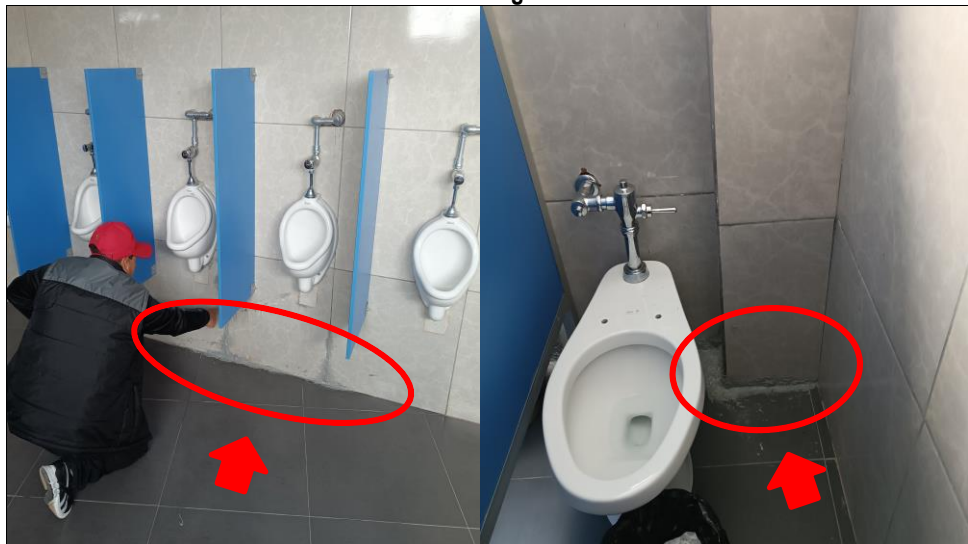
Galería de imágenes n.º 5

Se ha identificado que los aparatos sanitarios tales como lavaderos ovalines de cerámico y urinarios de los servicios higiénicos se vienen desprendiendo debido a su inadecuada instalación; asimismo, se ha identificado fugas de agua en sus conexiones las cuales humedecen las paredes de dichos ambientes. Lo mencionado se muestra en las tomas fotográficas siguientes:

Imágenes n.ºs 11 y 12: Se muestra que los aparatos sanitarios tales como lavaderos ovalines de cerámico y urinarios de los servicios higiénicos se vienen desprendiendo debido a su inadecuada instalación; asimismo, se ha identificado fugas de agua en sus conexiones las cuales humedecen las paredes de dichos ambientes.

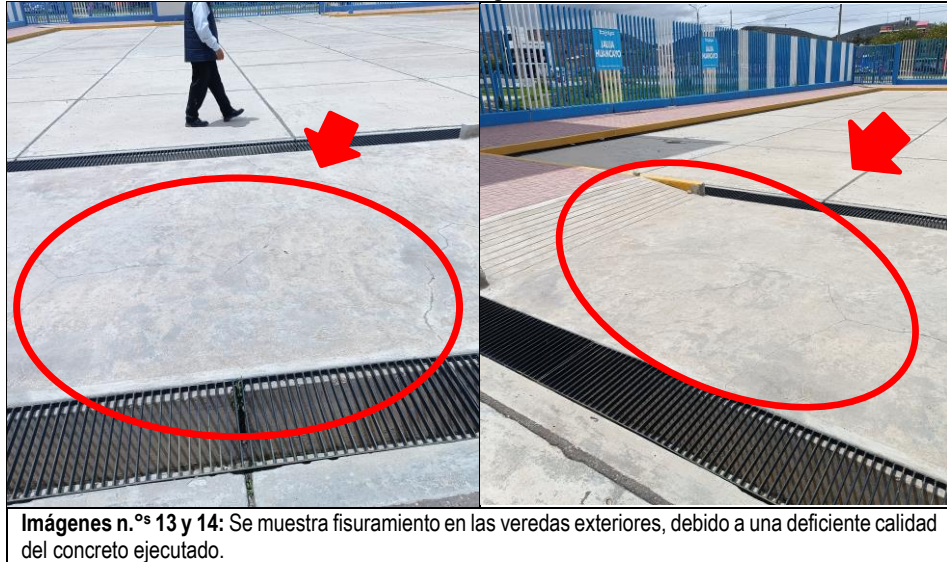
Galería de imágenes n.º 6

Se ha identificado fisuramiento de hasta un (1) centímetro de abertura en las veredas exteriores, debido a una deficiente calidad del concreto ejecutado. Lo mencionado se muestra en las tomas fotográficas siguientes:

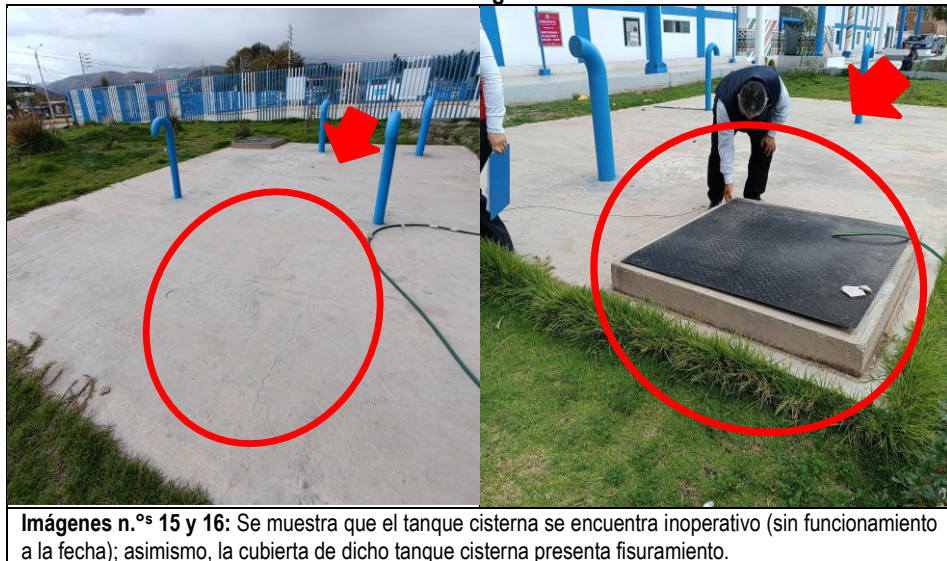
Galería de imágenes n.º 7

Se ha identificado en la parte exterior del terminal terrestre que el tanque cisterna se encuentra inoperativo (sin funcionamiento a la fecha); asimismo, la cubierta de dicho tanque cisterna presenta fisuramiento de hasta un (1) centímetro de abertura. Lo mencionado se muestra en las tomas fotográficas siguientes:

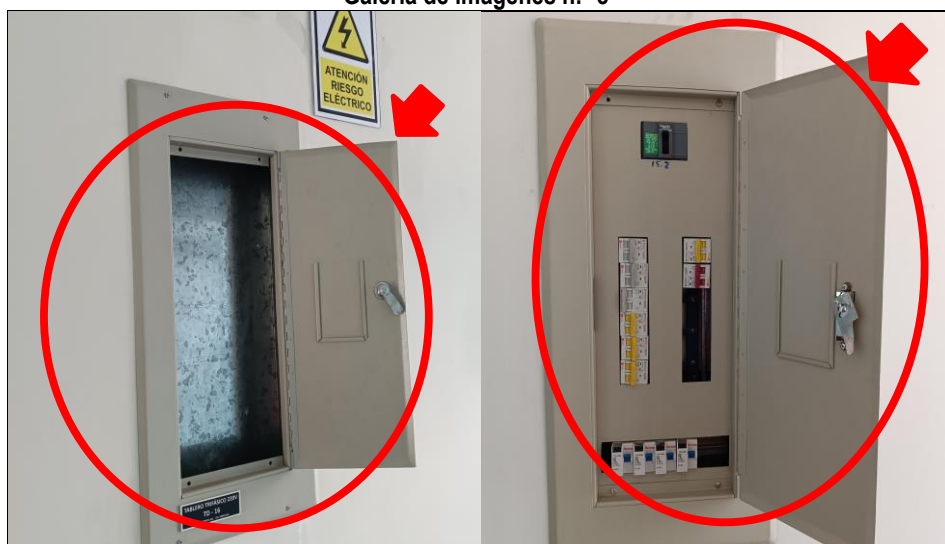
Galería de imágenes n.º 8

Se ha identificado en la infraestructura que en algunos tableros de distribución eléctrica no se ha instalado accesorios ni el cableado correspondiente; asimismo, en otros casos donde si se han instalado dichos accesorios, los tableros no cuentan con señaléticas de seguridad, generando riesgo de toques eléctricos a los usuarios y público en general, lo mencionado se observa en las siguientes tomas fotográficas:

Imágenes n.ºs 17 y 18: Se muestra que en algunos tableros de distribución eléctrica de la infraestructura no se ha instalado accesorios ni el cableado correspondiente; asimismo, en otros casos donde si se han instalado dichos accesorios, los tableros no cuentan con señaléticas de seguridad.

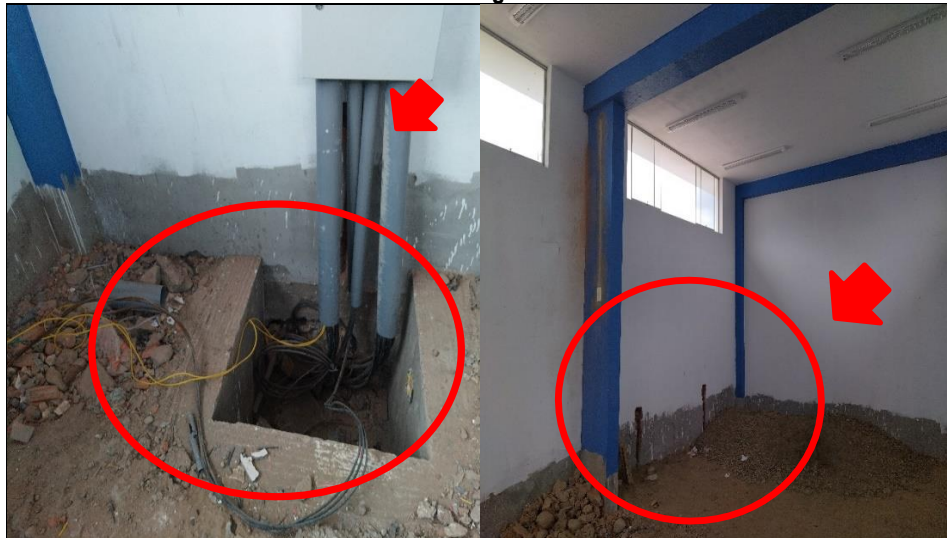
Galería de imágenes n.º 9

Se ha identificado que el ambiente destinado como subestación eléctrica y/o caseta de máquinas se encuentra inconclusa, presentando tuberías y cables expuestos, así como la falta del acabo del falso piso, generando riesgo de toques eléctricos a los usuarios y público en general, tal como se observa en las siguientes tomas fotográficas:

Imágenes n.ºs 19 y 20: Se muestra el ambiente destinado como subestación eléctrica y/o caseta de máquinas, la cual se encuentra inconclusa, presentando tuberías y cables expuestos, así como la falta del acabo del falso piso.

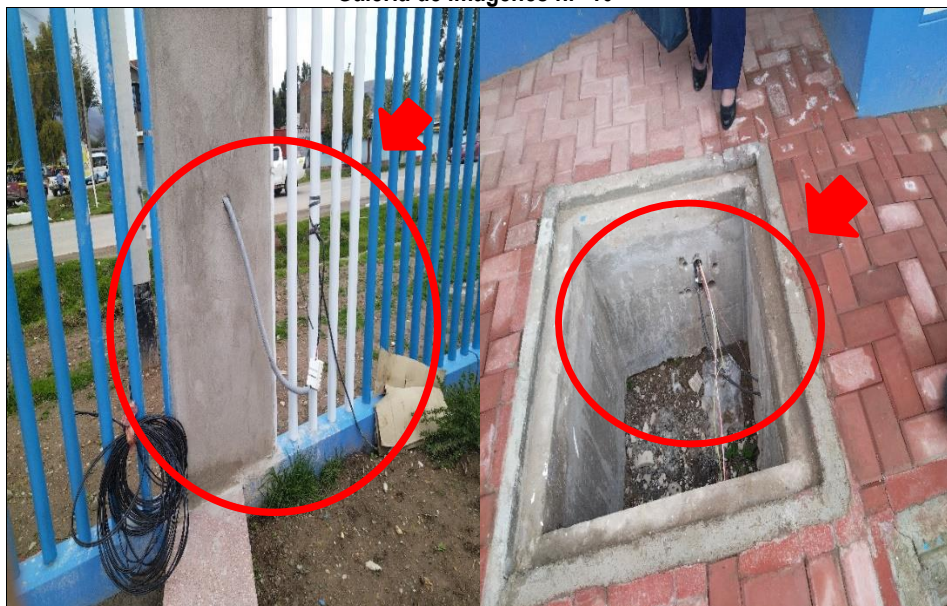
Galería de imágenes n.º 10

Se ha identificado la acometida de energía eléctrica pública instalada de manera deficiente (presencia de cables eléctricos expuestos a la intemperie sin ningún tipo de aislamiento), asimismo, la falta de tapas de las cajas de registro que protejan las instalaciones eléctricas, generando riesgo inminente de toques eléctricos a los usuarios y público en general, tal como se observa en las siguientes tomas fotográficas

Imágenes n.ºs 21 y 22: Se muestra la acometida de energía eléctrica pública instalada de manera deficiente (presencia de cables eléctricos expuestos a la intemperie sin ningún tipo de aislamiento), asimismo, la falta de tapas de las cajas de registro que protejan las instalaciones eléctricas.

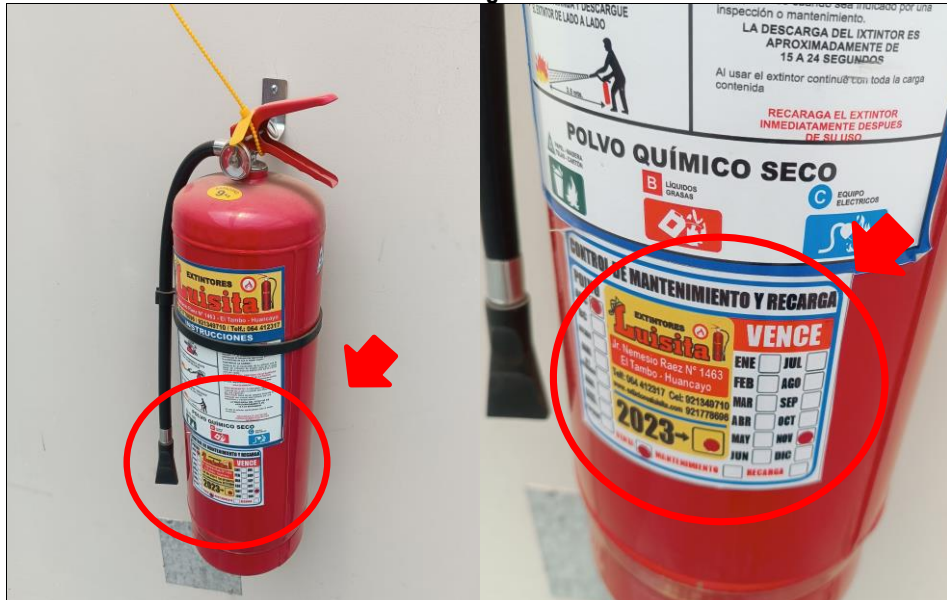
Galería de imágenes n.º 11

Se ha identificado que todos los extintores del terminal terrestre se encuentran con fecha de caducidad vencidas (noviembre 2023), tal como se observa en las siguientes tomas fotográficas

Imágenes n.ºs 23 y 24: Se muestra que todos los extintores del terminal terrestre se encuentran con fecha de caducidad vencidas (noviembre 2023).

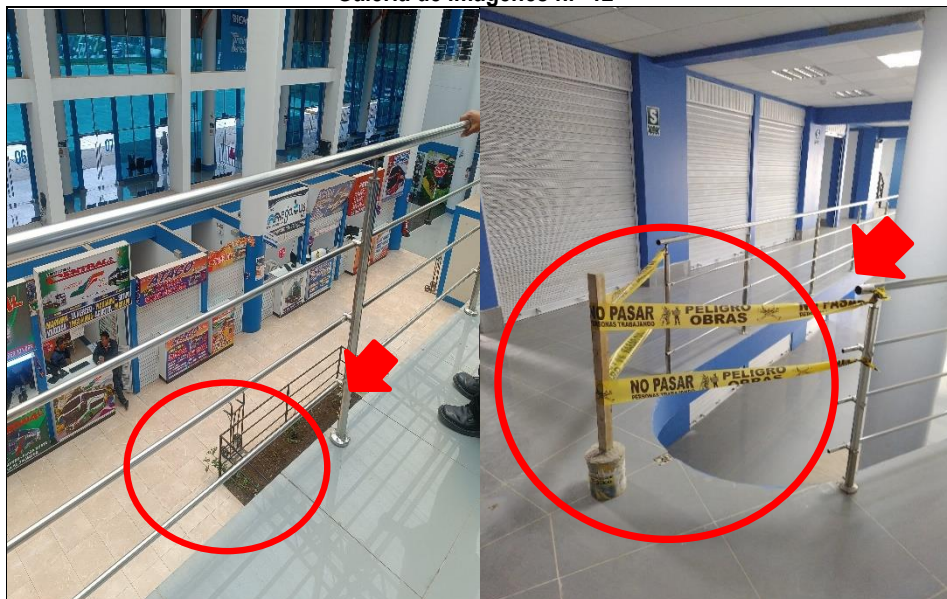
Galería de imágenes n.º 12

Se ha identificado en el segundo y tercer nivel de la infraestructura que las barandas metálicas son inestables (presentan vibraciones); asimismo, faltan instalar las barandas en esquina en los pasadizos, deviniendo en riesgo de caídas a los usuarios y público en general, tal como se observa en las siguientes tomas fotográficas:

Imágenes n.ºs 25 y 26: Se muestra en el segundo y tercer nivel de la infraestructura que las barandas metálicas son inestables (presentan vibraciones); asimismo, faltan instalar las barandas en esquina en los pasadizos.
