INFORME DE ORIENTACIÓN DE OFICIO
N° 007-2024-OCI/3821-SOO

**MANTENIMIENTO DE LA CARPETA ASFALTICA DE LA
OBRA: “CREACIÓN DEL SERVICIO DE TRANSITABILIDAD
VEHICULAR Y PEATONAL DE LA AV. GENERAL ALVAREZ
ARENALES, TRAMO AV. 24 DE JULIO – JR. MUQUI Y JR.
PEDRO DAVILA, TRAMO JR. MUQUI – LIMITE DEL BARRIO
CALLABALLAURI DE LOS BARRIOS YAUYO Y SAN MIGUEL
DE PINCHA, DEL DISTRITO DE CHUPACA, PROVINCIA DE
CHUPACA – JUNIN - PRIMERA ETAPA”**

PERÍODO DE EVALUACIÓN:
DEL 27 DE DICIEMBRE DE 2023 AL 26 DE MARZO DE 2024

CHUPACA, 27 DE MARZO DE 2024

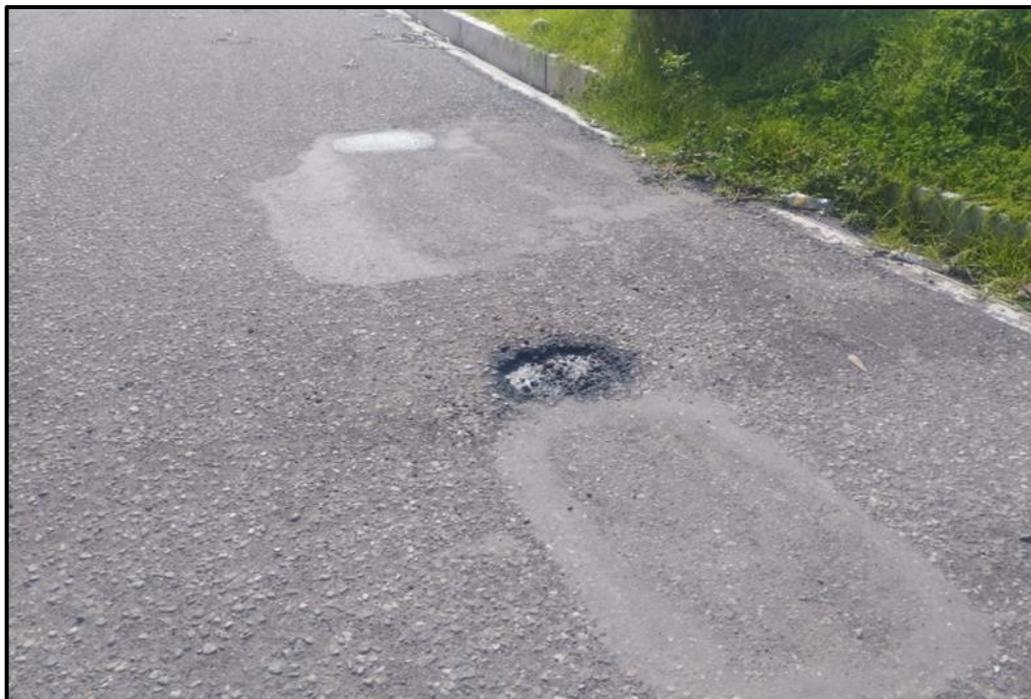
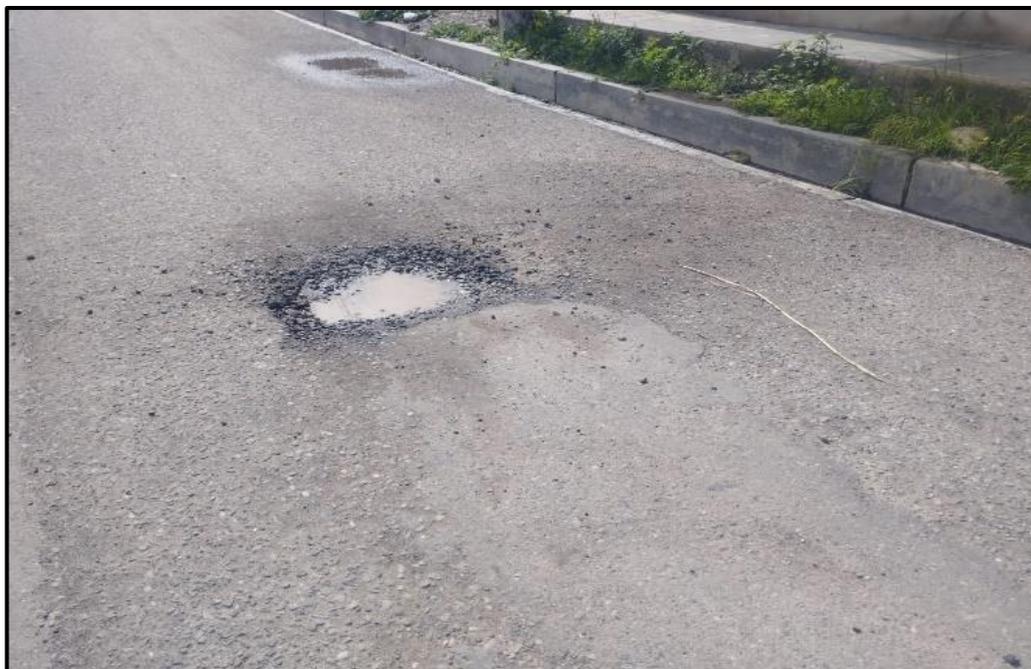
En las imágenes n.º 01 y 02 presentadas, se aprecia la presencia de baches de varios tamaños en la capa de rodamiento, visualizándose el desprendimiento inicial de los agregados que al escaso paso de los vehículos van formando oquedades.

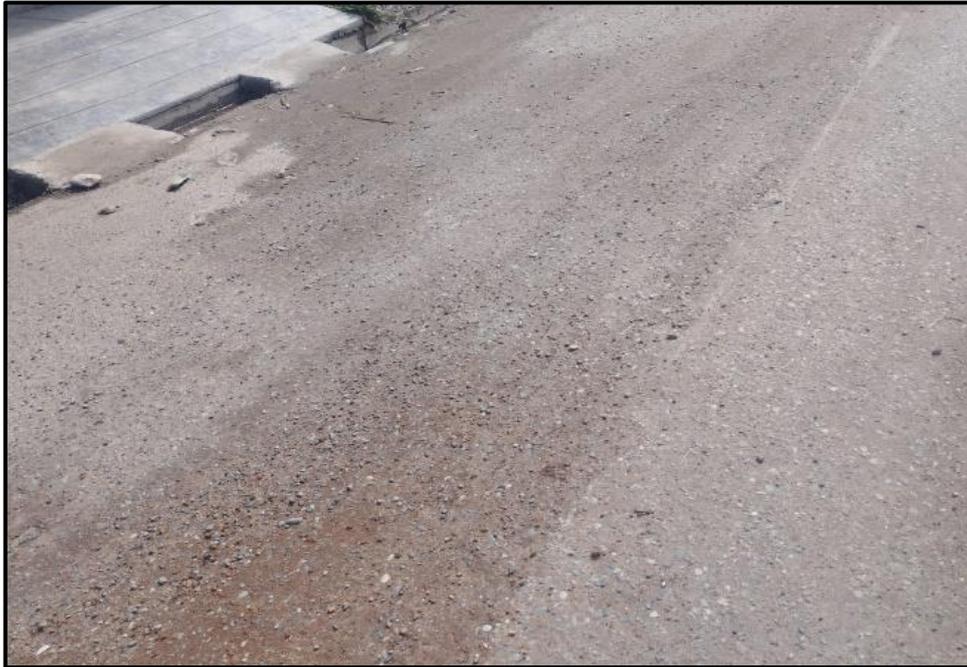
Imagen n.º 03

En la imagen n.º03, se evidencia la pérdida de áridos, asimismo, el desprendimiento de agregados gruesos y finos en la superficie de rodamiento y que este material se va acumulando en los laterales, en la zona de cunetas y en general, concentrada en las huellas.

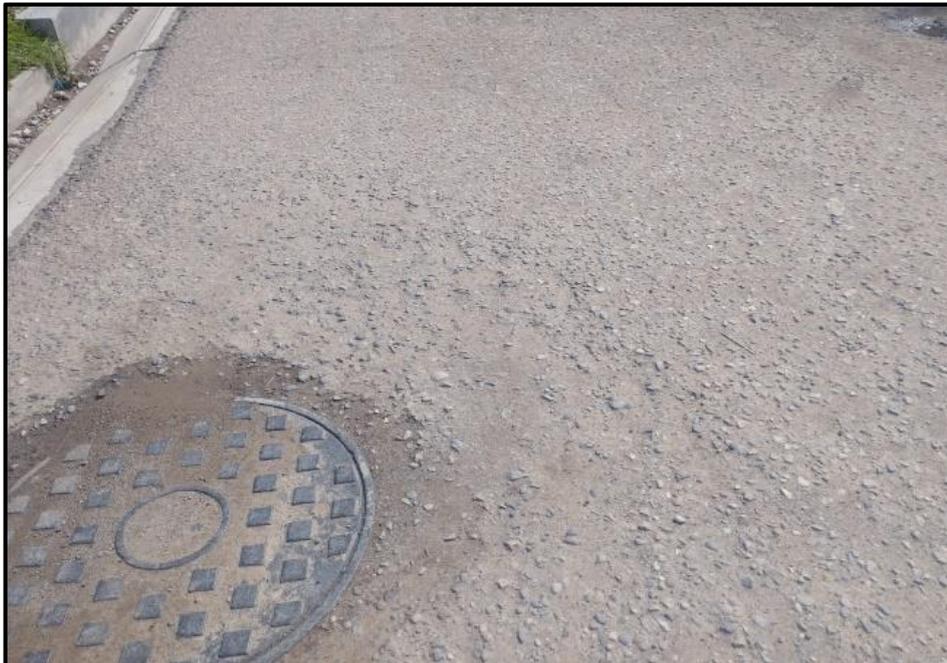
Imagen n.º 04

En esta imagen, se aprecia en la superficie de rodamiento la exposición de agregados por pérdida del mortero asfáltico superficial quedando expuestos parcialmente el árido más grueso.

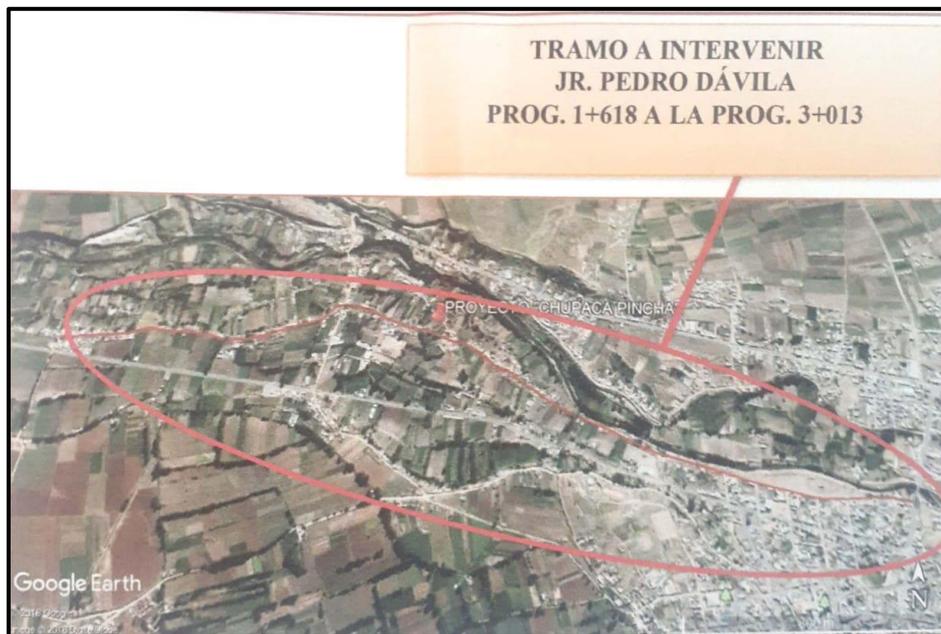
Imagen n.º 05

Como se observa en la imagen n.º05, la longitud total del proyecto de mejoramiento es de 1395.00 ml, que comprende todo el Jr. Pedro Dávila, se advierte que a lo largo de esta carretera se observó el desprendimiento de agregados finos y gruesos, así como la exposición de agregado grueso en la superficie de rodamiento, posiblemente debido a la falta de adherencia entre ligante y áridos.

Dada las condiciones climatológicas, debido al aumento de precipitaciones pluviales, se vendría filtrando humedad a través de la capa superficial de la carpeta asfáltica, ya que los agregados se encuentran expuestos lo cual conlleva a un mayor deterioro alcanzando un nivel mayor de severidad a medida que sigan dándose las precipitaciones, filtración de humedad y cargas repetitivas por el escaso tránsito de vehículos, lo cual ya se evidencia con la presencia de baches, por lo que urge la atención a esta problemática por parte de la Municipalidad Provincial de Chupaca, realizando las acciones preventivas y correctivas, ya que la entidad es responsable del mantenimiento y mejoramiento de las vías interdistritales, locales y rurales.
