INFORME DE HITO DE CONTROL
N° 12161-2025-CG/GRJU-SCC

**EJECUCIÓN DE LA OBRA: “MEJORAMIENTO DEL
SERVICIO EDUCATIVO DEL NIVEL SECUNDARIA DE LA I.E.
POLITÉCNICO REGIONAL DEL CENTRO, DISTRITO DE EL
TAMBO - PROVINCIA DE HUANCAYO - DEPARTAMENTO
DE JUNÍN”**

**HITO DE CONTROL N° 2 – FUNCIONAMIENTO DE LA
INFRAESTRUCTURA DE CONTINGENCIA, VALORIZACIÓN
DEL MES DE AGOSTO Y AVANCE FÍSICO DE LA EJECUCIÓN
DE LA OBRA PRINCIPAL AL MES DE SETIEMBRE DE 2025.**

**PERÍODO DE EVALUACIÓN DEL HITO DE CONTROL
DEL 9 AL 22 DE SETIEMBRE DE 2025**

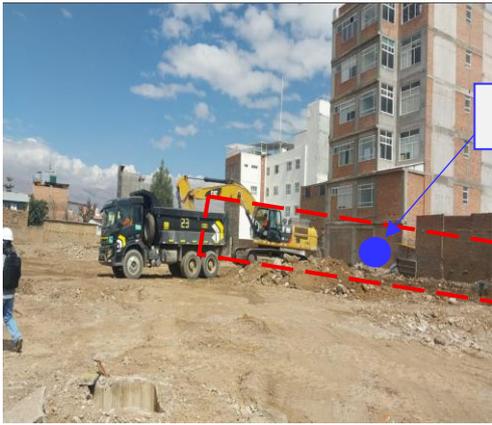
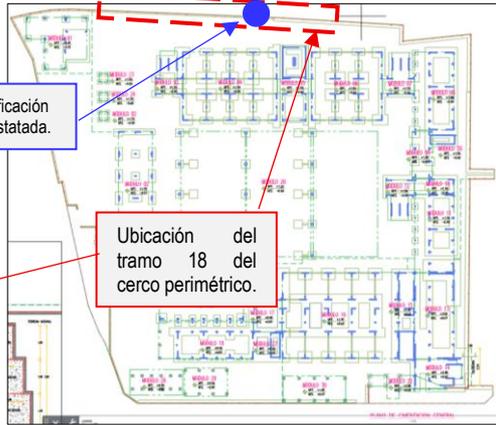
| <p>Fotografía n.º 1 Constatación de predio de más de 4 niveles, contiguos al perímetro lado norte de la Obra</p> <p>Edificación constatada.</p> | <p>Imagen n.º 9 “Plano E-CG-01” donde se construirá el tramo 18 del cerco perimétrico.</p> <p>Ubicación del tramo 18 del cerco perimétrico.</p> |

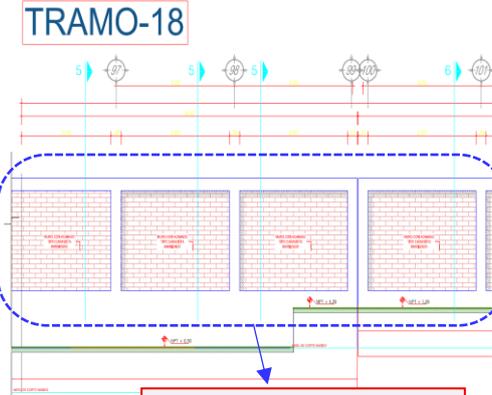
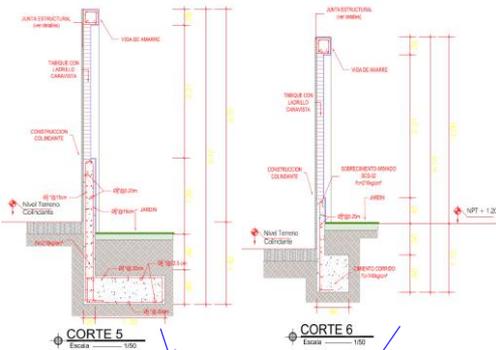
| <p>Imagen n.º 10 Muro de ladrillo considerado en el Tramo 18</p> <p>TRAMO-18</p> <p>ELEVACION Tramo-18</p> <p>Se observa que el tramo 18 del cerco perimétrico corresponde a la ejecución de cerco de muro de ladrillo.</p> | <p>Imagen n.º 11 Nivel de profundidad considerado en el Tramo 18</p> <p>CORTE 5 Escala 1/50</p> <p>CORTE 6 Escala 1/50</p> <p>Se verifica que en los cortes 5 y 6 del cerco perimétrico, el nivel de profundidad de excavaciones es de hasta -1.42m con respecto al terreno colindante.</p> |

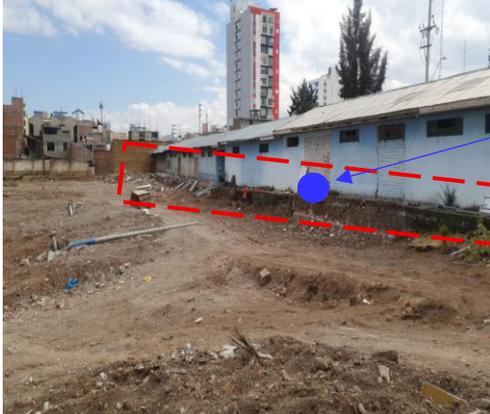
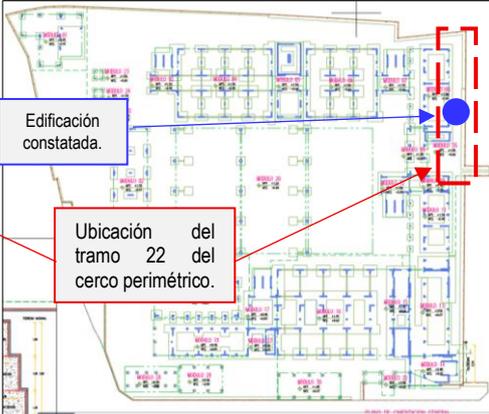
| <p align="center">Fotografía n.º 2 Constatación de predio del MTPE contiguos al perímetro lado este de la Obra</p> | <p align="center">Imagen n.º 12 “Plano E-CG-01” donde se construirá el tramo 22 del cerco perimétrico.</p> |

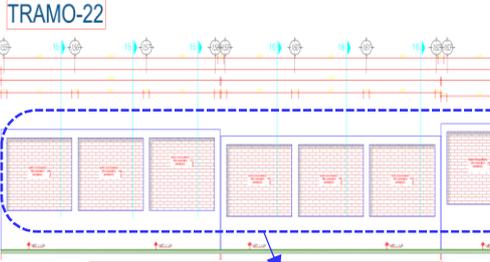
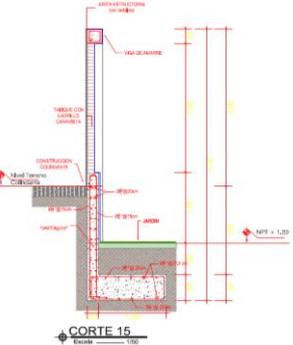
| <p align="center">Imagen n.º 13 Muro de ladrillo considerado en el Tramo 22</p> <p align="center">Se observa que el tramo 18 del cerco perimétrico corresponde a la ejecución de cerco de muro de ladrillo, cortes 15, 16 y 17.</p> | <p align="center">Imagen n.º 14 Nivel de profundidad considerado en el Tramo 22</p> <p align="center">Se verifica que en el corte 15 del cerco perimétrico, el nivel de profundidad de excavaciones es de hasta -2.19m con respecto al terreno colindante.</p> |
| <p align="center">Imagen n.º 15 Nivel de profundidad considerado en el Tramo 22</p> <p align="center">Se verifica que en el corte 16 del cerco perimétrico, el nivel de profundidad de excavaciones es de hasta -1.97m con respecto al terreno colindante.</p> | <p align="center">Imagen n.º 16 Nivel de profundidad considerado en el Tramo 22</p> <p align="center">Se verifica que en el corte 17 del cerco perimétrico, el nivel de profundidad de excavaciones es de hasta -2.39m con respecto al terreno colindante.</p> |

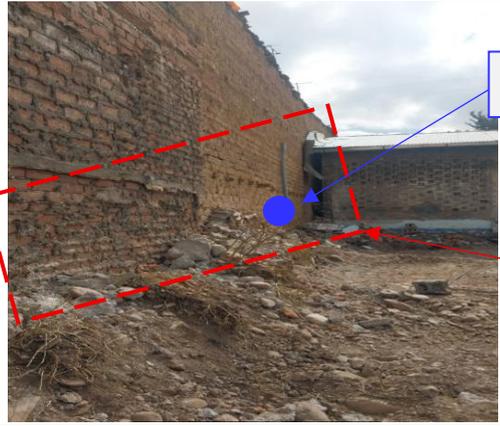
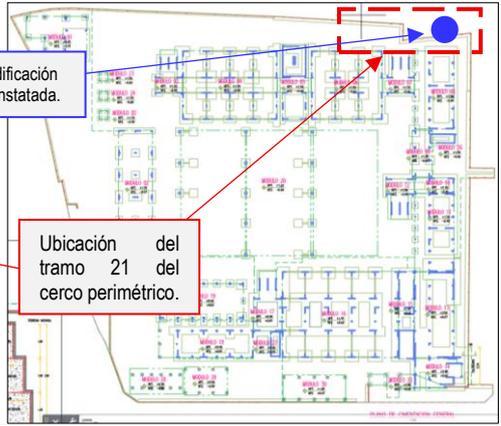
| <p align="center">Fotografía n.º 3 Constatación de predio de adobe contiguos al perímetro lado norte de la Obra</p> | <p align="center">Imagen n.º 17 “Plano E-CG-01” donde se construirá el tramo 21 del cerco perimétrico</p> |

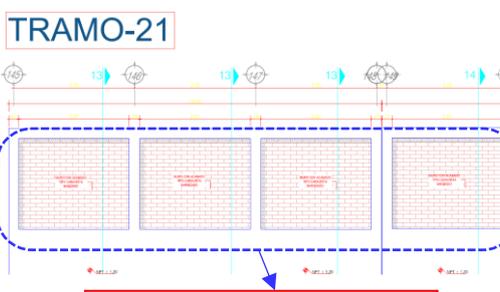
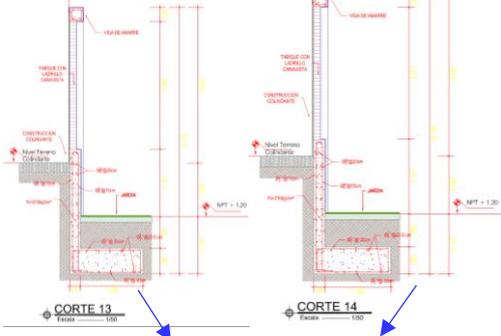
| <p align="center">Imagen n.º 18 Muro de ladrillo considerado en el Tramo 21</p> <p align="center">Se observa que el tramo 21 del cerco perimétrico corresponde a la ejecución de cerco de muro de ladrillo, cortes 13 y 14.</p> | <p align="center">Imagen n.º 19 Nivel de profundidad considerado en el Tramo 21</p> <p align="center">Se verificó que en los cortes 13 y 14 del cerco perimétrico, el nivel de profundidad de excavaciones es de -2.14 y -2.16m, respectivamente.</p> |

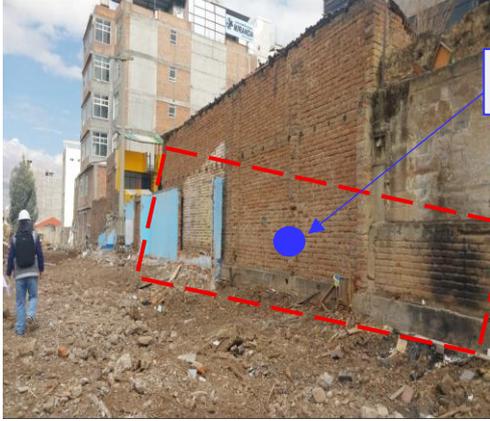
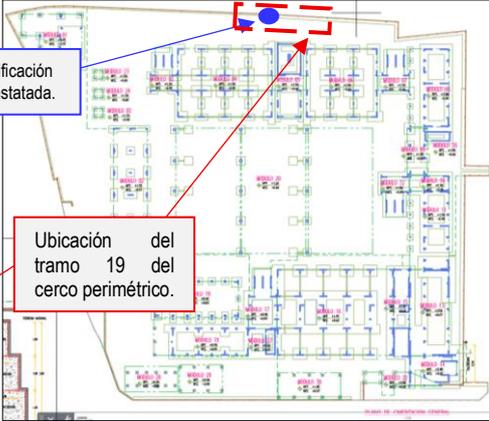
| <p>Fotografía n.º 4 Constatación de predio contiguos al perímetro lado norte de la Obra</p> | <p>Imagen n.º 20 "Plano E-CG-01" donde se construirá el tramo 19 del cerco perimétrico</p> |

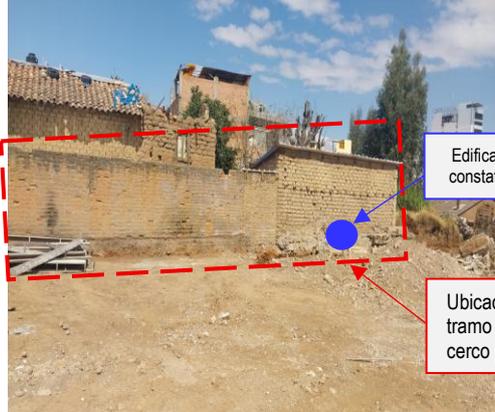
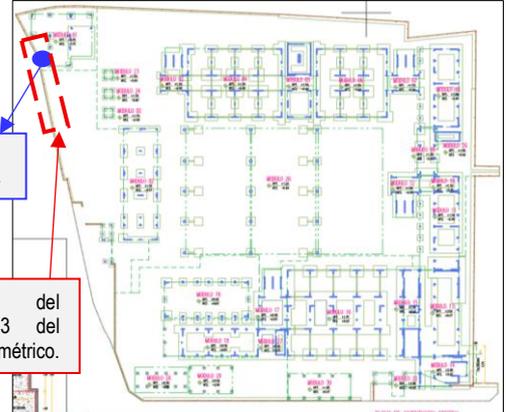
| <p>Fotografía n.º 5 Constatación de predio de adobe contiguos al perímetro lado oeste de la Obra</p> | <p>Imagen n.º 23 "Plano E-CG-01" donde se construirá el tramo 13 del cerco perimétrico</p> |
| <p>Edificación constatada.</p> <p>Ubicación del tramo 13 del cerco perimétrico.</p> | |

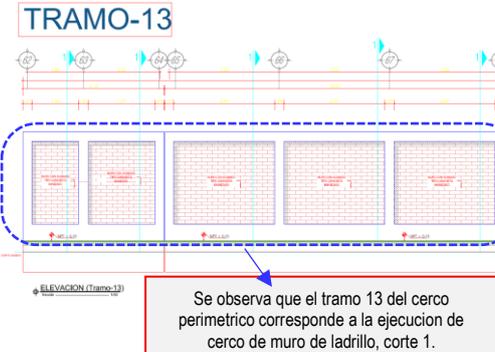
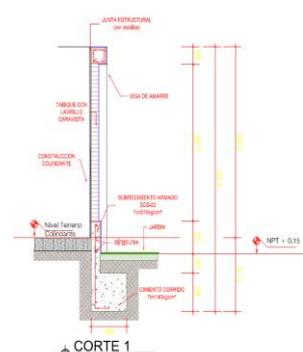
| <p>Se observa que el tramo 13 del cerco perimétrico corresponde a la ejecución de cerco de muro de ladrillo, corte 1.</p> | <p>Se verifica que el nivel de profundidad de excavaciones del corte 1, es de -1.15m con respecto al terreno colindante.</p> |

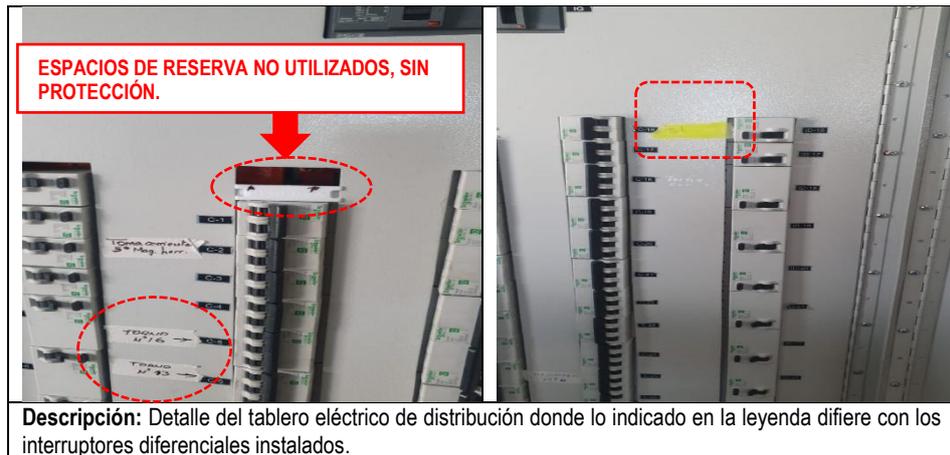
Descripción: Detalle del tablero eléctrico de distribución donde lo indicado en la leyenda difiere con los interruptores diferenciales instalados.

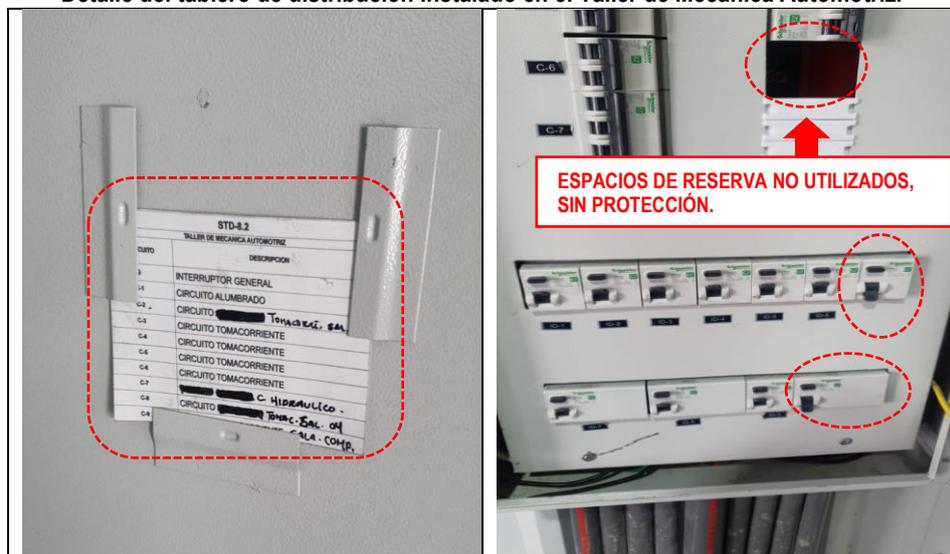
Descripción: Detalle del tablero de distribución eléctrico donde se evidencia que la leyenda instalada no cuenta con lo indicado en la normativa vigente y se no tiene la leyenda actualizada correctamente, asimismo se aprecia que los espacios para las reservas no cuentan con las tapas de protección y algunos interruptores diferenciales no cuentan con su nomenclatura indicada.

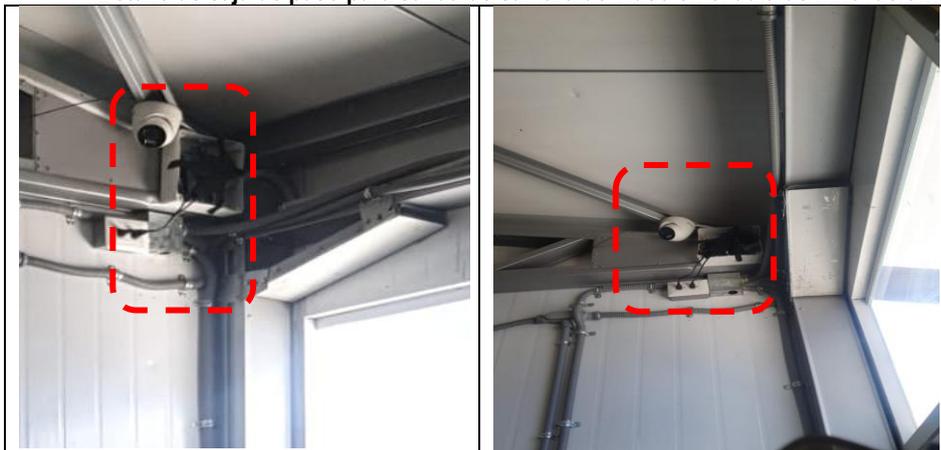
Ahora bien, durante la inspección realizada al Área de Innovación (Centro de Cómputo correspondiente al sistema de videovigilancia), se constató que la caja de pase instalada no es de acero galvanizado, tal como se especifica en el Expediente Técnico de Obra, asimismo, se observó que carece de la tapa de protección, lo cual representa una deficiencia en la seguridad de la canalización eléctrica. Esta situación compromete la integridad del sistema y contraviene las especificaciones técnicas establecidas, las observaciones mencionadas se evidencian en las fotografías que se presentan a continuación.

Descripción: Área de Innovación (Centro de cómputo), se evidenció que la caja de paso del sistema de video no es de material de fierro galvanizado y se encuentra sin la respectiva tapa de protección correspondiente.

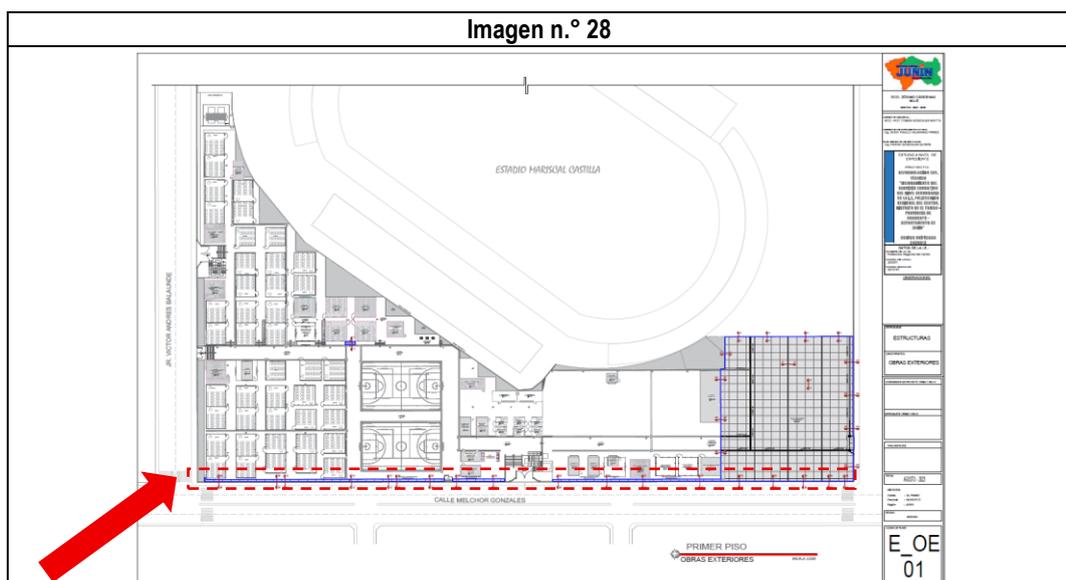
Imagen n.º 28

Descripción: Se ha verificado la existencia de fisuras en diversos puntos no continuos del muro de contención adyacente a la calle Melchor Gonzales, cortes 5,6,9 y 10.

En las imágenes precedentes del cerco perimétrico, se advierte la presencia de numerosas fisuras longitudinales que se extienden desde el muro de contención hasta el cerco perimétrico, las cuales varían en un ancho aproximado de 0.5mm a 1mm de ancho, asimismo, con una longitud que se extiende desde 40cm a 120 cm, al respecto el Artículo técnico n.º 16 de marzo de 2020 “Entendiendo a las fisuras y grietas en las estructuras de concreto” realizado por el autor: Cristian Sotomayor Cruz, referido a las fisuras en concreto, realiza la clasificación de fisuras y grietas por el ancho, de acuerdo al siguiente cuadro:

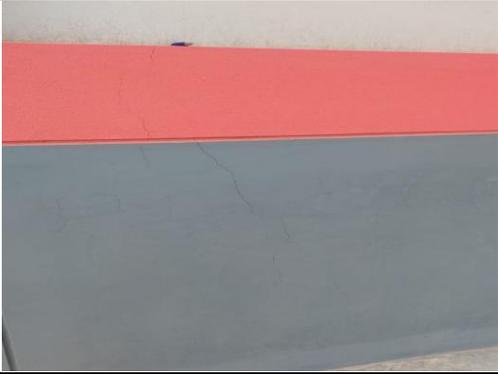
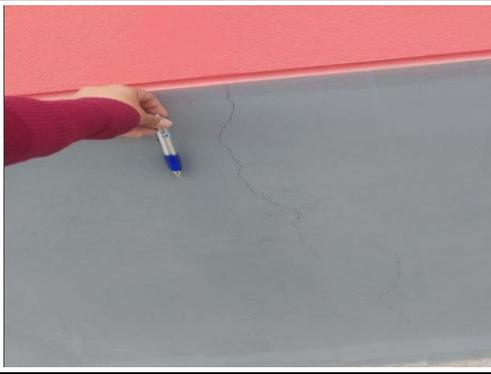
| Fotografía n.º 24 | Fotografía n.º 25 |
|---|--|
| <p>Descripción: Se constata una fisura longitudinal existente que se extiende desde el muro de contención al cerco perimetrico en una altura aproximada de 1.20m, con un espesor de 1mm aprox. ubicado en el paño 23º desde el Jr. Belaunde.</p> | <p>Descripción: Se constata la existencia de una fisura longitudinal de aprox 60 cm de largo y espesor de 1 mm aprox. que se extiende desde el muro de contención al cerco perimetrico ubicado contiguo al Jr. Ines Melchor en el paño 11 desde el Jr. Primavera.</p> |

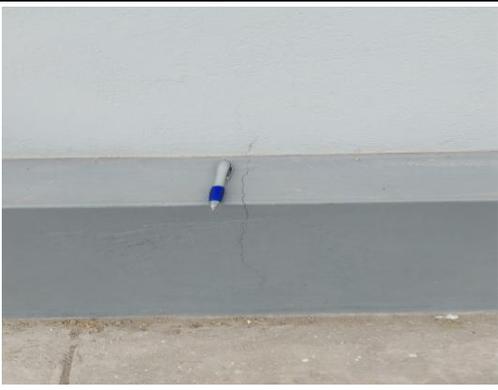
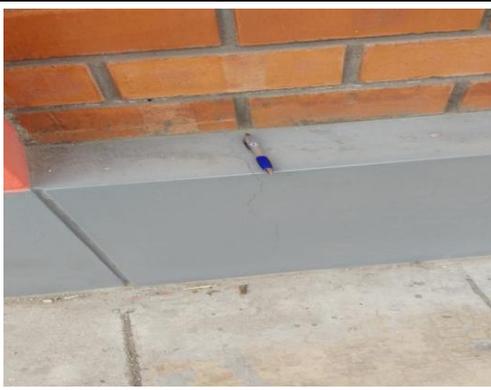
| Fotografía n.º 26 | Fotografía n.º 27 |
|--|--|
| <p>Descripción: Se constata una fisura longitudinal que con aproximadamente 40 cm de largo y un espesor de 1 mm aprox. que se extiende desde el muro de contención al cerco perimetrico, ubicado en el quinto paño desde el Jr. Belaunde.</p> | <p>Descripción: Se constata una fisura longitudinal en un aproximado de 40 cm de largo y con un espesor de 0.5mm aprox. que se extiende en el muro de contención el cual sostiene el cerco perimetrico, ubicado en el sexto paño desde el Jr. Belaunde.</p> |

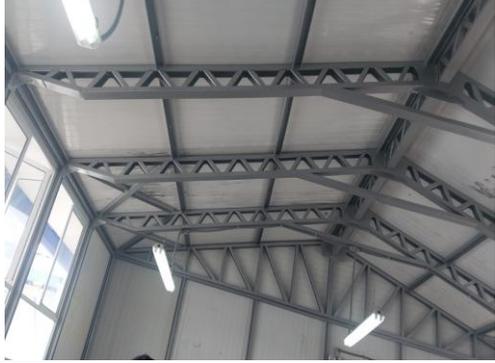
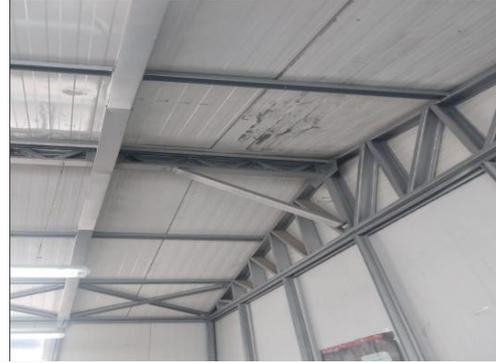
| Fotografía n.º 28 | Fotografía n.º 29 |
|---|---|
| <p>Descripción: Se constató el desprendimiento de pintura en el techo del aula 5, aparentemente originado por la humedad acumulada en la superficie, posiblemente debido a filtraciones.</p> | <p>Descripción: Se constató el desprendimiento de pintura en el techo del aula 5, aparentemente originado por la humedad acumulada en la superficie, posiblemente debido a filtraciones.</p> |

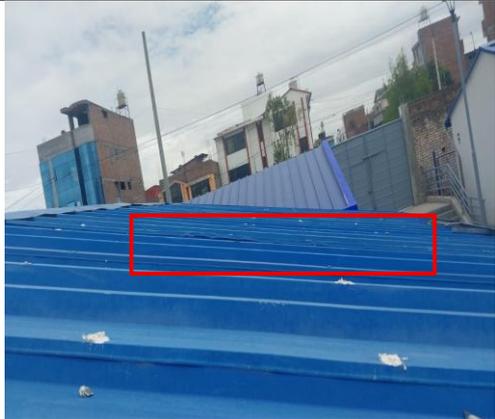
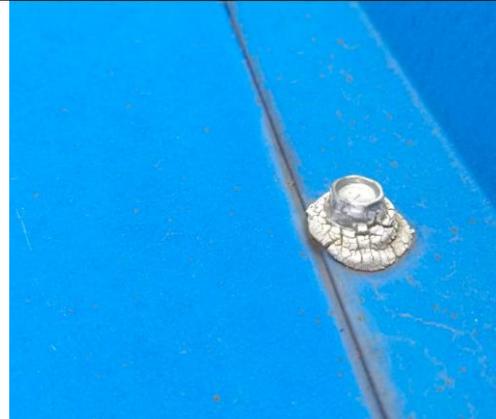
| Fotografía n.º 30 | Fotografía n.º 31 |
|---|--|
| <p>Descripción: En el aula 5 se constata deformación en las uniones de las planchas de calamina del techo. Asimismo, se constata que en ciertos partes del techo se habria colocado recientemente silicona a los tornillos de sujeción del techo, también, se constata que existe zonas en el cual los tornillos de sujeción del techo presentan silicona cuarteado.</p> | |

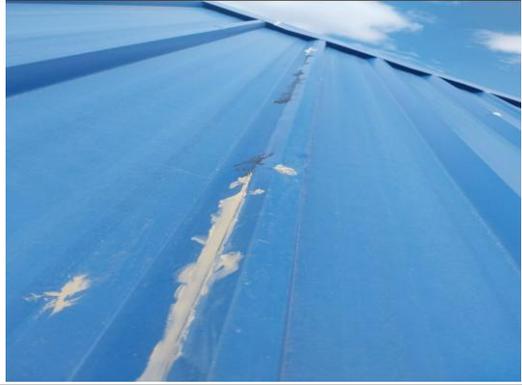
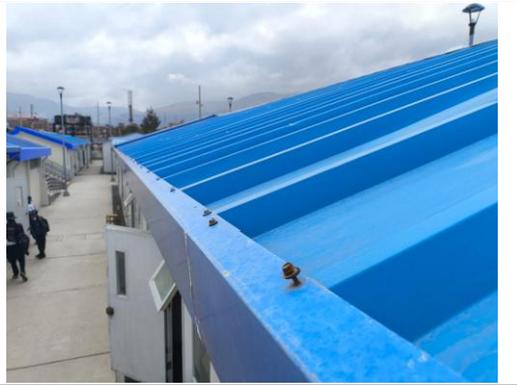
| Fotografía n.º 32 | Fotografía n.º 33 |
|---|--|
| <p>Descripción: En el aula 29 se observa que en algunas partes del techo se ha colocado silicona recientemente, aunque de forma parcial. También se ha aplicado silicona en los tornillos de sujeción del techo, pero en algunos puntos esta está cuarteada.</p> | <p>Descripción: Se constata que en el techo del aula 29 los tornillos no se encuentran adecuadamente fijados.</p> |

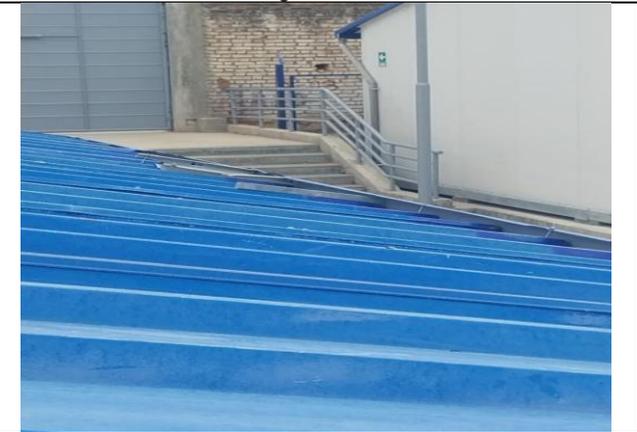
| Fotografía n.º 34 |
|---|
| <p>Descripción: Se constata deformación en el techo de calamina en el ambiente de “auxiliares de educación”.</p> |

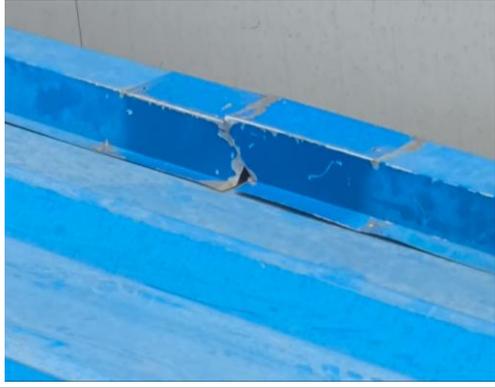
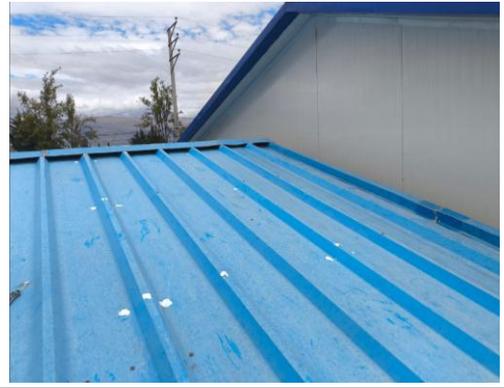
Durante la inspección realizada a la sala de cómputo del taller de electricidad, se ha constatado la existencia de una **grieta en la cobertura del techo**, lo cual representa una posible vía de ingreso de humedad y afecta la integridad del sistema de protección contra agentes climáticos.

| Fotografía n.º 35 | Fotografía n.º 36 |
|---|--|
| <p>Descripción: En la sala de computo del taller de electricidad, se constata una grieta en la cobertura. Asimismo, se constata que en ciertas partes del techo se habría colocado recientemente silicona a los tornillos de sujeción del techo, también, se constata que existe puntos en el cual los tornillos de sujeción del techo presentan silicona cuarteado.</p> | |

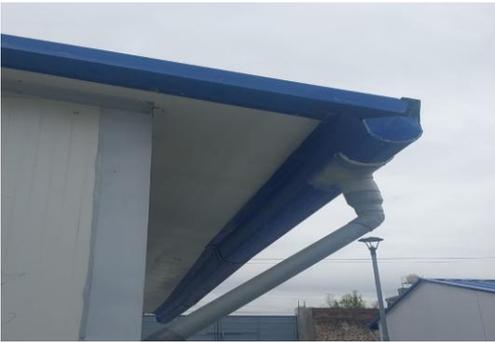
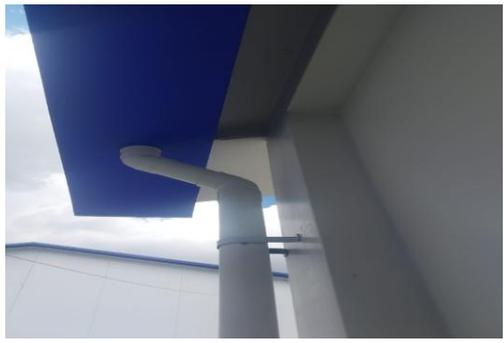
| Fotografía n.º 37 | Fotografía n.º 38 |
|---|--|
| <p>Descripción: Se constata el proceso de desprendimiento de la canaleta de aluminio, en el ambiente de auxiliares de educación.</p> | <p>Descripción: Se constata huella de humedad y desprendimiento de pintura en la viga canal, lo que sugiere la posible acumulación de agua pluvial en dicha zona.</p> |

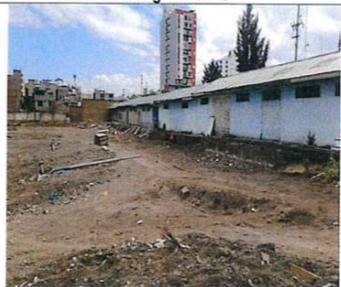
| <p>Descripción: Se constata la existencia de edificación existente perteneciente al Ministerio de Trabajo, con colindancia inmediata en el perímetro este de la zona del proyecto. Se observa que estas han dejado expuestos los cimientos de esta edificación.</p> | <p>Descripción: Se constata la existencia de predios existentes de material de adobe a lado oeste, contiguos a la proyección de la edificación.</p> |

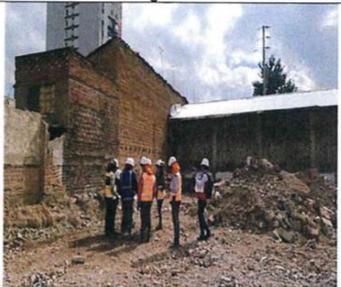
| <p>Descripción: Se constata la existencia predios existentes contiguos a la proyección de la edificación. De material de adobe y que debido a las excavaciones de la obra se han dejado expuestas las cimentaciones.</p> | <p>Descripción: Se constata la existencia de predios existentes a lado norte, contiguos a la proyección de la edificación cuyas cimentaciones se encuentran expuestas.</p> |

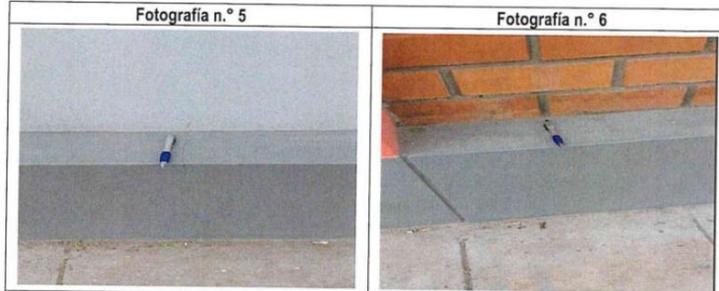
| <p>Descripción: Se constata una fisura longitudinal que con aproximadamente 40 cm de largo y un espesor de 1 mm aprox. que se extiende desde el muro de contención al cerco perimetrico, ubicado en el quinto paño desde el Jr. Belaunde.</p> | <p>Descripción: Se constata una fisura longitudinal en un aproximado de 40 cm de largo y con un espesor de 0.5mm aprox. que se extiende en el muro de contención el cual sostiene el cerco perimetrico, ubicado en el sexto paño desde el Jr. Belaunde.</p> |

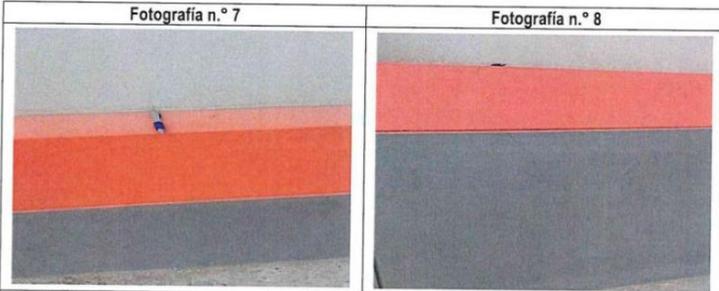
| <p>Descripción: Se constata una fisura longitudinal de 80 cm de largo aprox y un espesor de 0.5mm aprox. que se extiende desde el muro de contención al cerco perimetrico, ubicado en el onceavo paño desde el Jr. Belaunde.</p> | <p>Descripción: Se constata una fisura longitudinal existente que se extiende desde el muro de contención al cerco perimetrico en una altura aproximada de 1.20m, con un espesor de 1mm aprox. ubicado en el paño 23º desde el Jr. Belaunde.</p> |

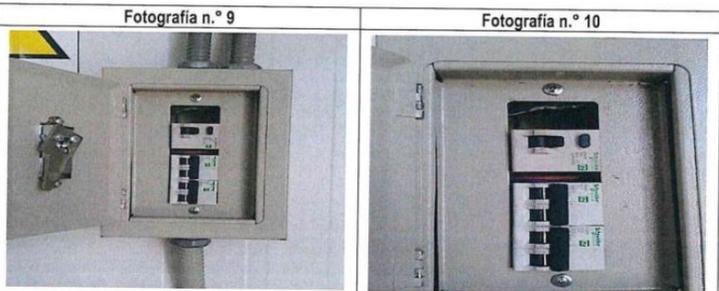
Descripción: En el Aula n.º 22, se constata que el tablero de distribución instalado no cuenta con tapa para espacios de reserva, tampoco cuenta con el diagrama unifilar ni sus leyendas de circuitos correspondientes.

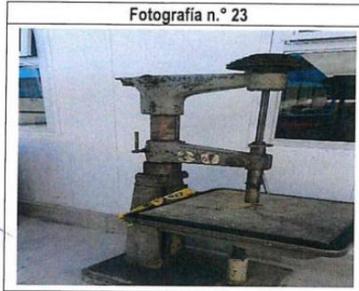
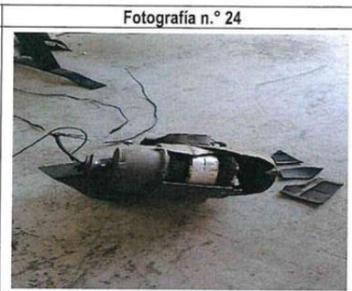
Descripción: En el modulo del Taller de Mecanica de Producción, se verifica que una prensa hidráulica presenta una avería en el motor. Según lo informado por el personal responsable del taller, dicha falla se habria producido como consecuencia de una caída sufrida durante su traslado desde la infraestructura anterior hacia las instalaciones habilitadas de los modulos de contingencia, a lo cual, se le consultó si existe algún reporte emitido, del cual manifestó que no cuentan, pero si habrían comunicado verbalmente al Contratista, y a la fecha sigue igual.

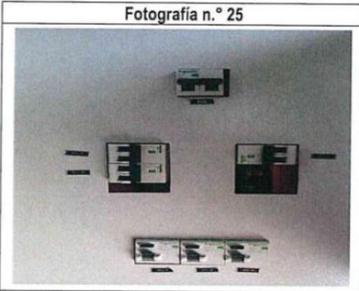
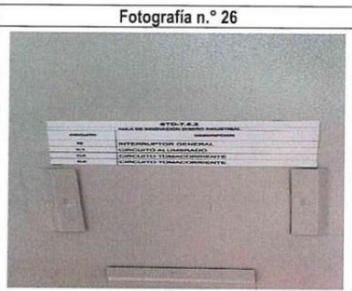
Descripción: Modulo de innovación de diseño industrial, se pudo constatar que el tablero de distribución no cuenta con las tapas para espacios de reserva vacios, tampoco cuenta con el diagrama unifilar correspondiente, asimismo no cuenta con la leyenda de acuerdo a la normativa vigente, donde se indique los circuitos de los interruptores electromagnéticos y interruptores diferenciales.

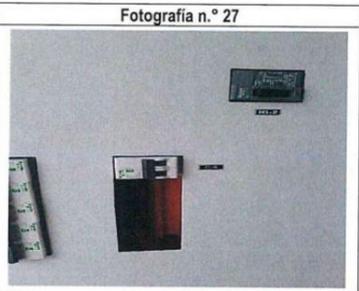
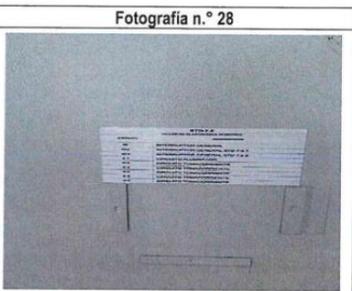
Descripción: Taller de Electrónica Robotica, se pudo constatar que el tablero de distribución no cuenta con las tapas para espacios de reserva vacios, tampoco cuenta con el diagrama unifilar ni sus leyendas de circuitos correspondientes en cada interruptor electromagnético y interruptor diferencial..

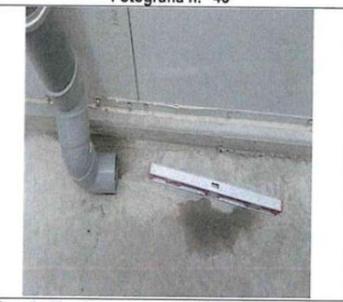
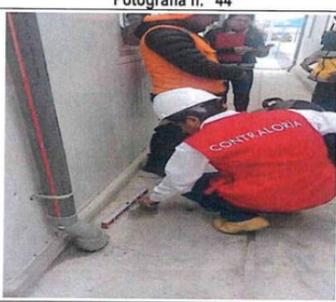
| Descripción: Se constata el nivel de caída de las aguas pluviales en las veredas, verificandose que no cuentan con pendiente para discurrir las aguas pluviales adecuadamente. | Descripción: Se constata el nivel de caída de las aguas pluviales en las veredas, verificandose que no cuentan con pendiente para discurrir las aguas pluviales |

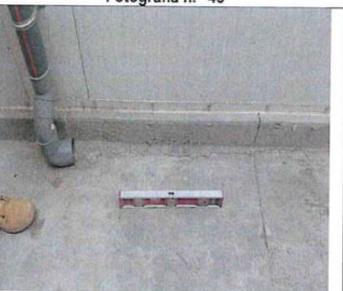
| Descripción: Se constata el nivel de caída de las aguas pluviales en las veredas, verificandose que no cuentan con pendiente para discurrir las aguas pluviales. | Descripción: Se constata el nivel de caída de las aguas pluviales en las veredas, verificandose que no cuentan con pendiente para discurrir las aguas pluviales. |

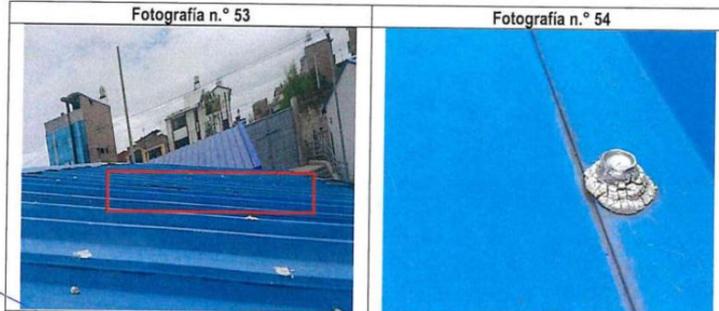
Descripción: En el aula 5 se constata deformación en las uniones de las planchas de calamina del techo. Asimismo, se constata que en ciertas partes del techo se habría colocado recientemente silicona a los tornillos de sujeción del techo, también, se constata que existe zonas en el cual los tornillos de sujeción del techo presentan silicona cuarteado.

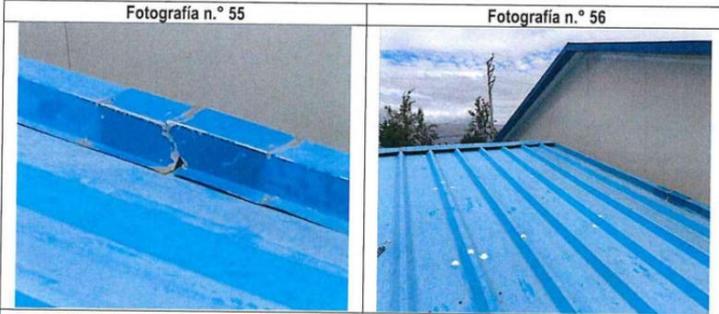
Descripción: En la sala de computo del taller de electricidad, aula 5 se constata una grieta en la cobertura. Asimismo, se constata que en ciertas partes del techo se habría colocado recientemente silicona a los tornillos de sujeción del techo, también, se constata que existe puntos en el cual los tornillos de sujeción del techo presentan silicona cuarteado.

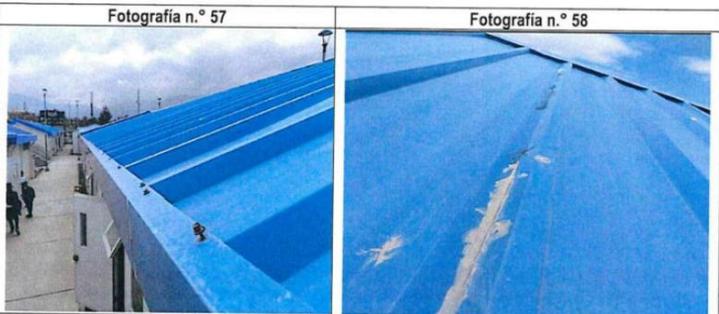
Descripción: Se constata que en ciertas partes del techo del aula 29 los tornillos no se encuentran adecuadamente fijados.
