**INFORME DE HITO DE CONTROL  
N° 006-2023-OCI/0481-SCC**

**EJECUCIÓN DE LA OBRA: "CONSTRUCCIÓN DE LA  
PRIMERA ETAPA DEL CEMENTERIO Y SERVICIOS  
FUNERARIOS EN EL FUNDO TUNSO DE HUALAHOYO"**

**HITO DE CONTROL N° 1: AVANCE DE EJECUCIÓN DE LA  
OBRA**

**PERÍODO DE EVALUACIÓN DE HITO DE CONTROL:  
DEL 26 DE ENERO AL 8 DE FEBRERO DE 2023**

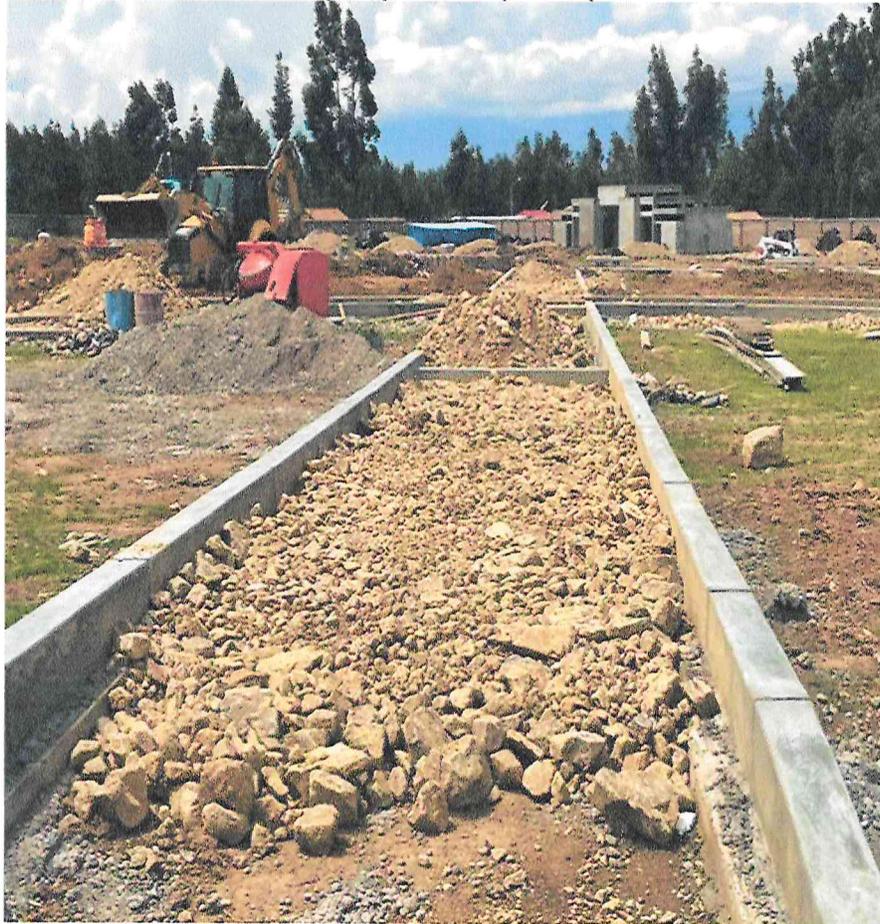
Imagen n.º 4  
Partículas que superan las 6" (15.24 cm)

De la visita efectuada a las instalaciones de la obra, se evidenció que el material utilizado para el tratamiento de la base no es material zarandeado para afirmado, ya que se observan gran cantidad de partículas que superan las 6" (15.24 cm) la cual impediría la correcta, adecuada y necesaria compactación, hecho que se evidencia en la imagen siguiente:

El material de afirmado para la base de piso adoquinado son de una gradación que exceden las 6" no se sujeta a lo determinado en el expediente técnico y a las normas de edificaciones, lo que constituye deficiencias constructivas que estarían afectando (disminuyendo) la compactación de la estructura portante (base) del piso adoquinado, siendo esta estructura portante; la principal encargada de soportar la carga y el tránsito al que va a estar sometido, lo que podría afectar la calidad de las partidas de piso adoquinado lo que conllevaría a asentamientos y desniveles de piso adoquinado.

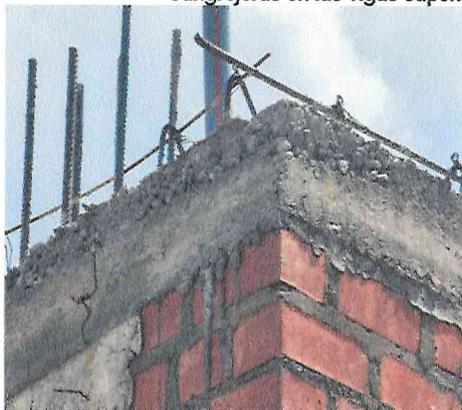
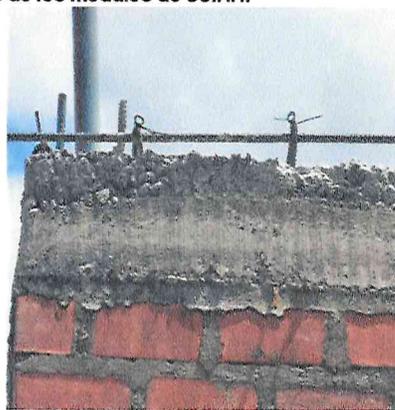
**Imágenes n.ºs 12, 13, 14, 15**  
**Cangrejas en las vigas superiores de los módulos de SS.HH.**

estructura (viga), los mismos que vienen sufriendo corrosión al estar expuestos al aire y al agua producto de las precipitaciones pluviales y esto se evidencia ya que se observó oxidación en los aceros que se muestra en las imágenes siguientes:

Vista de cangrejas en los vértices de las vigas superiores de los módulos de SS.HH

Conforme se advierte de las imágenes precedentes y lo descrito en líneas arriba, se evidencia deficiencias constructivas en las estructuras de los módulos de SS.HH., lo que transgrede las normas de calidad en la construcción de la obra.

Al respecto estas deficiencias constructivas (cangrejeras en los vértices de vigas y aceros expuestos por falta de recubrimiento) así como también el uso de los materiales definidos en el expediente técnico, indican que la ejecución de obra no se sujeta a lo

determinado en el expediente técnico y las normas de edificaciones, lo que constituyen deficiencias que estarían afectando (disminuyendo) la resistencia y durabilidad de la estructura armada (viga), situación que genera el riesgo que no se cumpla con la calidad técnica requerida en la ejecución de la obra, lo cual podría afectar la vida útil de la misma.

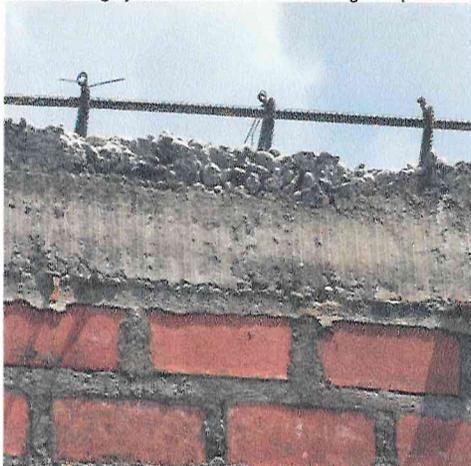
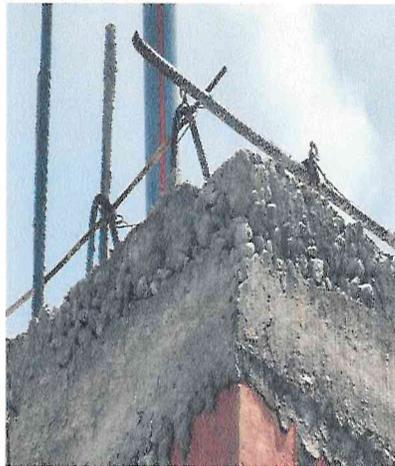
Vista de la presencia de canto rodado en las cangrejas expuestas en las vigas superiores de los módulos de SS.HH.

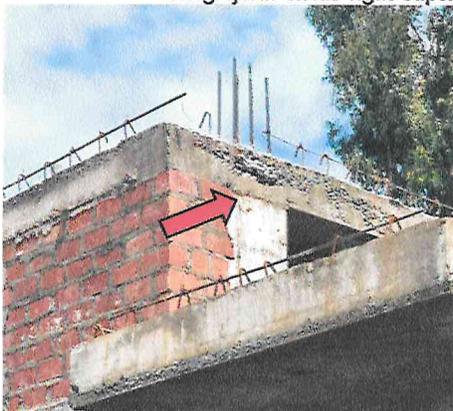
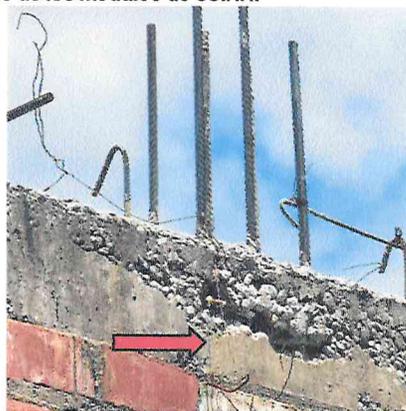
**Imágenes n.ºs 16 y 17**  
**Cangrejas en las vigas superiores de los módulos de SS.HH.**

Vista de los aceros expuestos por no tener recubrimiento a causa de cangrejas en vigas.

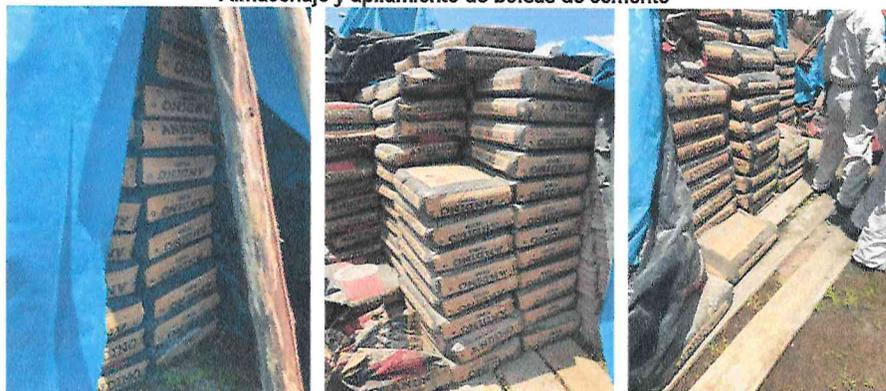
**Imagen n.º 18, 19 y 20**  
**Almacenaje y apilamiento de bolsas de cemento**

Durante la inspección física a las instalaciones de la obra, se evidenció que las bolsas de cemento se encuentran apiladas en columnas de doce y hasta catorce bolsas; contraviniendo lo establecido en la Norma Técnica; asimismo, se encuentran almacenadas en un ambiente inadecuado para su conservación, el referido material está a la intemperie solo se hallan protegidas por un plástico; del mismo modo, los agregados no se encuentran almacenados en espacios adecuados ya que se observa introducción de elementos vegetales y arcilla, situación que pone en riesgo la pérdida de sus propiedades fisicoquímicas de los materiales y consecuentemente la resistencia del concreto conforme se muestra a continuación:

*3.7.1 El material cementante y los agregados deben almacenarse de tal manera que se prevenga su deterioro o la introducción de materias extrañas.*

*3.7.2 Ningún material que se haya deteriorado o contaminado debe utilizarse en la elaboración del concreto.*

*(a) No se aceptarán en obra bolsas de cemento cuyas envolturas están deterioradas o perforadas.*
