**INFORME DE VISITA DE CONTROL**  
**N° 011-2023-OCI/0199-SVC**

**UNIVERSIDAD NACIONAL DEL CENTRO DEL PERÚ  
DISTRITO DE EL TAMBO, PROVINCIA DE HUANCAYO,  
DEPARTAMENTO DE JUNÍN**

**“A LA PRESTACIÓN DEL SERVICIO DE ALIMENTACIÓN  
DEL COMEDOR UNIVERSITARIO – SEDES EL MANTARO,  
TARMA Y SATIPO”**

**PERÍODO DE EVALUACIÓN:  
DEL 23 DE JUNIO AL 7 DE JULIO DE 2023**

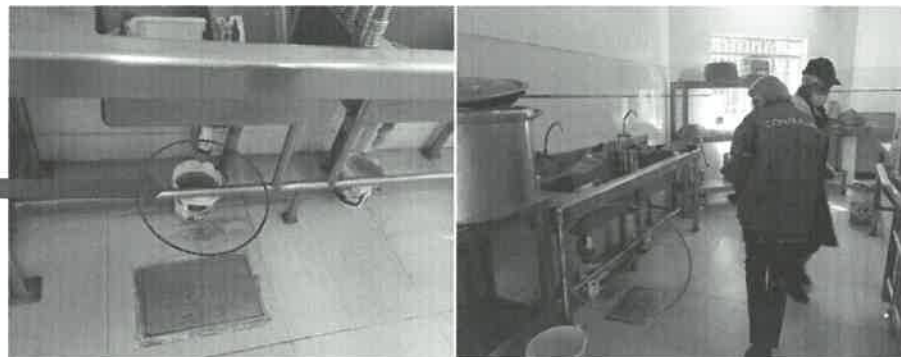
##### Imágenes n.ºs 1 y 2

##### Área de cocina del comedor universitario – sede El Mantaro

En el área de cocina, se evidencia tuberías deterioradas.

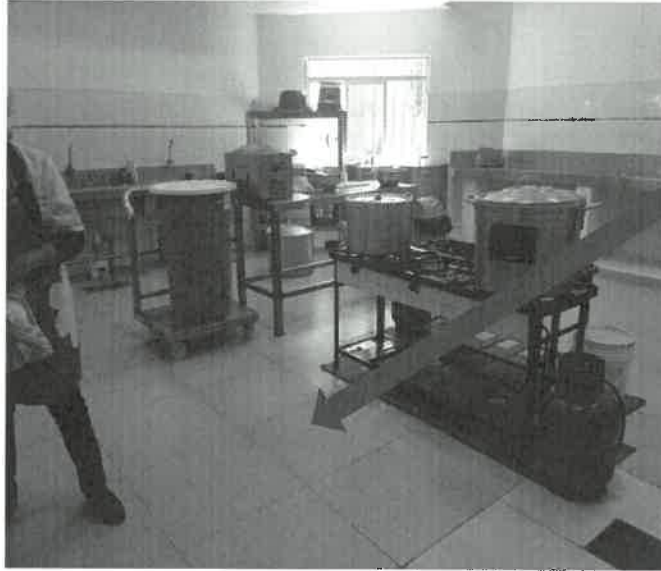
**Imagen n.ºs 3**  
**Área de cocina del comedor universitario – sede El Mantaro**

En el área de cocina, no se aprecia la existencia de sumideros que permitan drenar las aguas residuales.

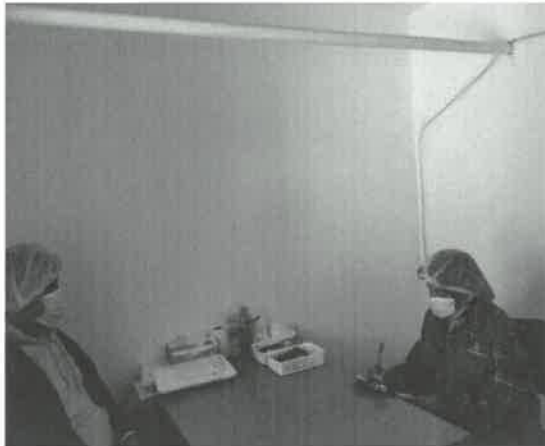
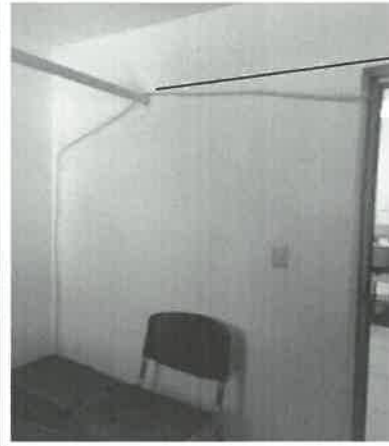
**Imágenes n.ºs 6 y 7**  
**Área administrativa del comedor universitario – filial El Mantaro**

Adicionalmente, se ha evidenciado en el área administrativa del comedor, la existencia de tuberías de agua expuestas que cruzan de pared a pared; conforme se aprecia en las imágenes siguientes:

En el área de cocina, se aprecia el cruce de tubería de agua.

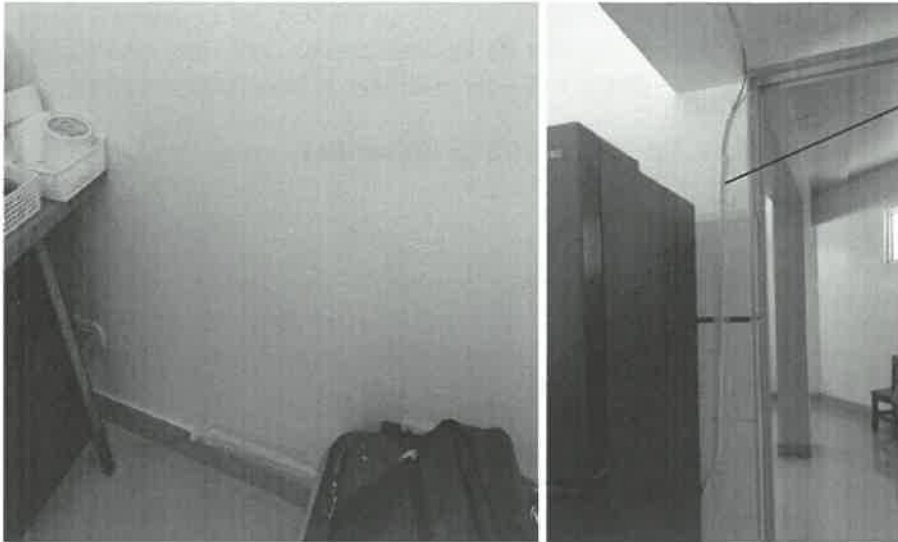
**Imágenes n.ºs 8 y 9**  
**Instalaciones eléctricas en el área administrativa y área de cocina del Comedor**  
**Universitario – sede El Mantaro**

En el área de cocina, se aprecia la instalación inadecuada del cableado eléctrico.

De las imágenes precedentes, se evidencia la existencia de una mala distribución de las instalaciones eléctricas, lo que ha conllevado que los usuarios tengan que realizar conexiones desde el área administrativa hacia el área de la cocina a través de extensiones; por lo que resulta recomendable revisar periódicamente las instalaciones eléctricas y evitar sobrecalentamientos y evitar problemas mayores.

Los hechos descritos afectan la seguridad e integridad de los usuarios, con el riesgo de un incremento y/o posibilidad de incendios por corto circuito que afectarían la integridad física de los comensales y del personal.

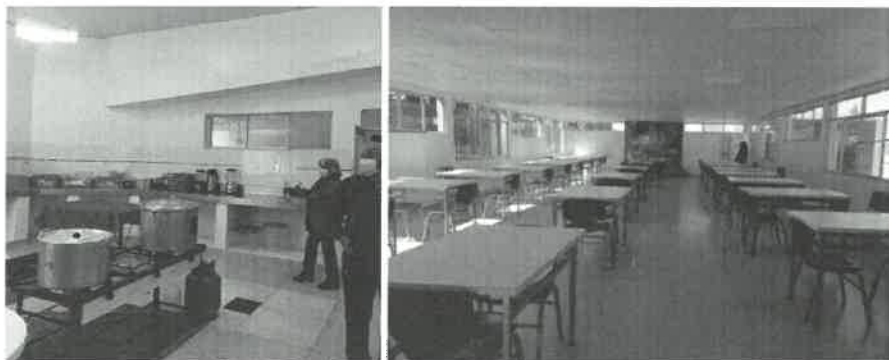
**Imágenes n.ºs 10 y 11**  
**Ambientes del Comedor Universitario Sede Mantaro**

**3. EL COMEDOR UNIVERSITARIO DE LA SEDE MANTARO NO CUENTA CON EXTINTORES VIGENTES, PONIENDO EN RIESGO LA SEGURIDAD DE LOS USUARIOS ANTE UN EVENTUAL SINIESTRO (INCENDIO).**

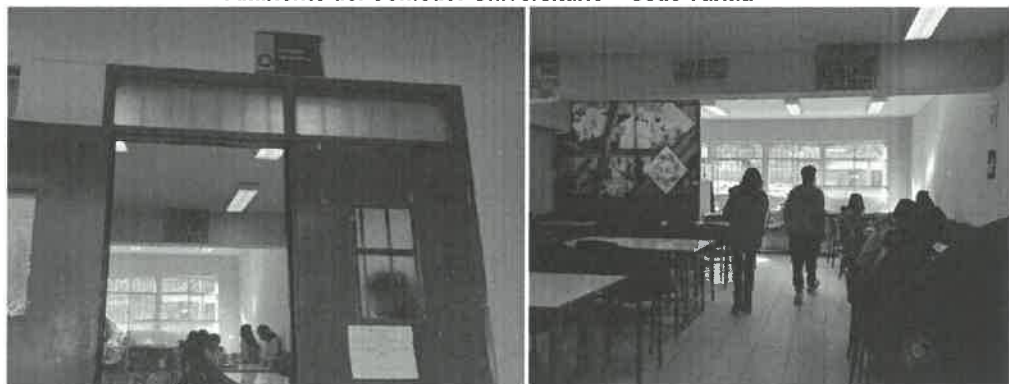
**Imágenes n.ºs 12 y 13**  
**Ambiente del Comedor Universitario – Sede Tarma**

De las imágenes precedentes, se evidencia que el Proveedor prestador del servicio de alimentación en la sede Tarma, viene realizando la preparación de los alimentos en las instalaciones de la Entidad, a pesar de que en el ítem 5.1.2) de los Términos de Referencia del Contrato, se dispuso lo siguiente: *“Los menús deben ser preparados en el centro de operaciones del contratista el cual debe estar habilitado y equipado para tal fin, (...)”*; asimismo, en el citado contrato también señala en el núm. 5.1.12), *“La preparación de las raciones se realizará por cada día y turno de atención (preparación que se realizará en las instalaciones del contratista), los mismos que serán atendidos a los beneficiarios en el horario establecido”*.

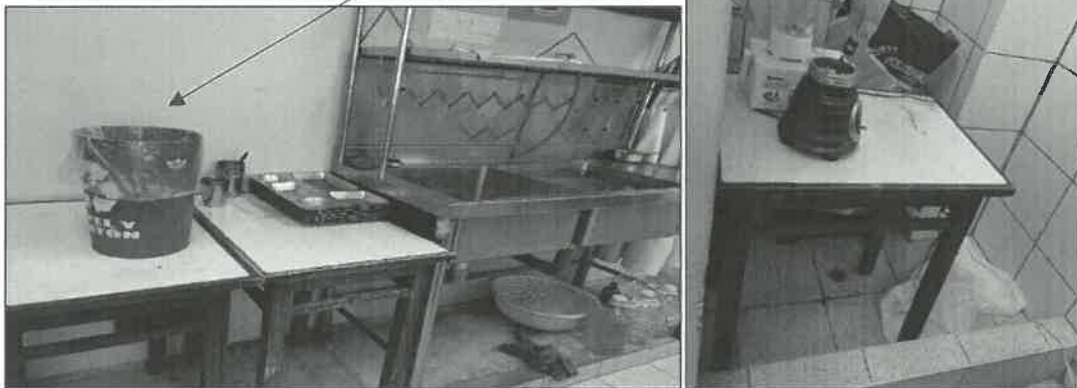
En las vistas fotográficas se aprecia un balde y/o recolector de residuos sólidos y al costado derecho tenemos un costal de arroz con una licuadora para la preparación de los refrescos.

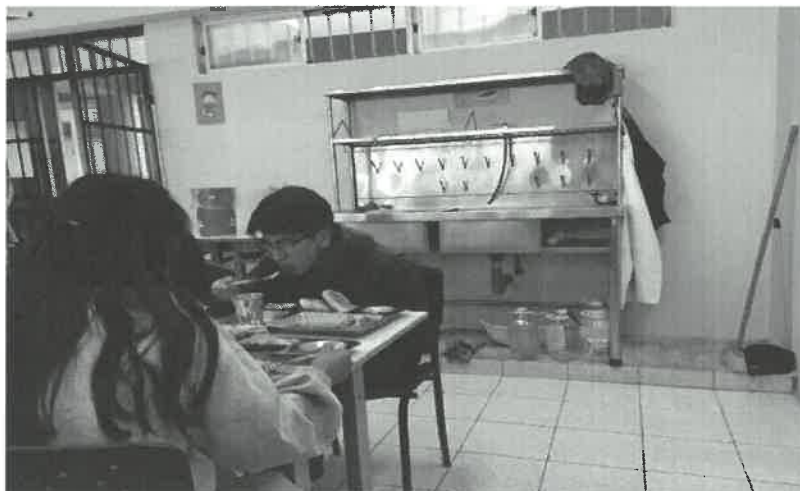
**Imagen n.º 23**  
**Productos de limpieza en el interior del comedor universitario**

Además, se evidenció que, en el ambiente del comedor universitario, no existe un espacio destinado para el almacenamiento de los útiles de aseo (detergentes y productos químicos) y accesorios de limpieza (escobas, trapeadores y tachos), los mismos que se encuentran dispuestos conjuntamente con el mobiliario del comedor, etc., tal como se muestra en la imagen siguiente:

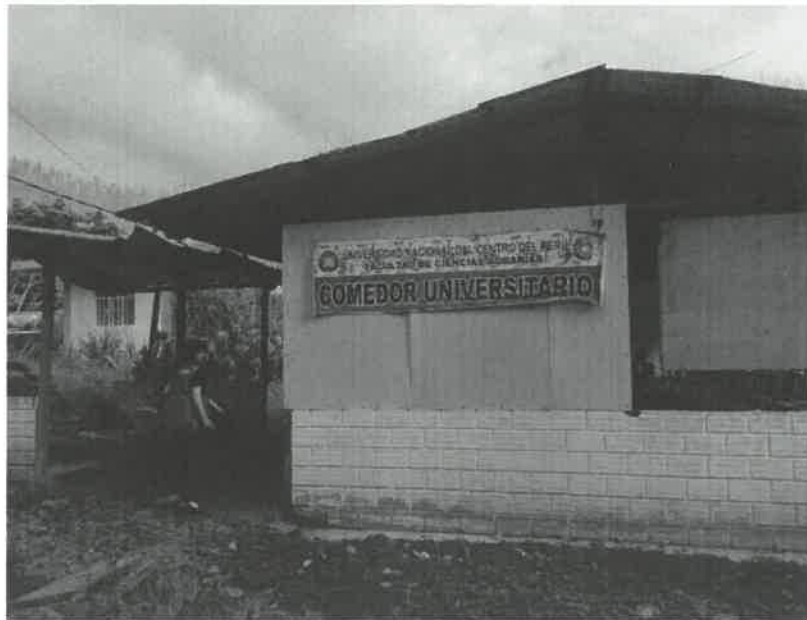
**Imagen n.° 24**  
**Comedor Universitario – sede Satipo**

Cabe precisar, que el área del comedor universitario de la sede Satipo se encuentra ubicado en el interior de la Entidad; asimismo, se advierte que dicho establecimiento no se encuentra diseñado para tal fin, debido a que su infraestructura es un ambiente pequeño cercado de ladrillos sin revestir, sin ventanas, sin puerta y con techo de calamina, sujeto al ingreso de animales, insectos roedores y/o plagas e inundaciones; tal como se muestra en el acta de inspección física al comedor universitario – Sede Satipo n.° 01-2023-UNCP/OCI-SVC-CU de 5 de julio de 2023, conforme se puede apreciar en la imagen siguiente:

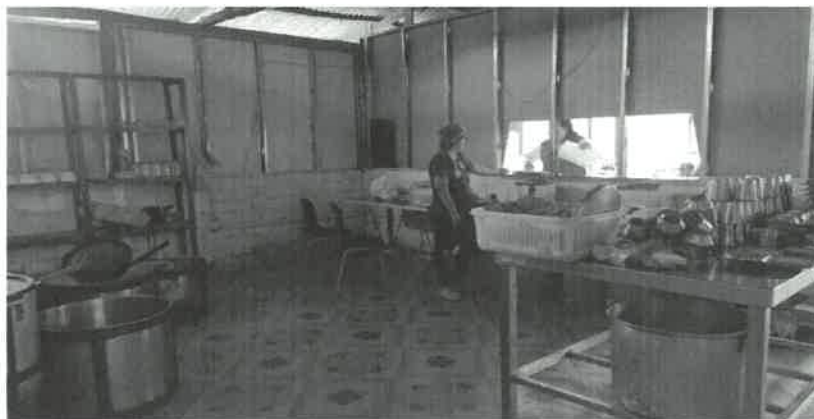
**Imagen n.º 30**  
**Almacenamiento de utensilios y charolas en el Comedor Universitario**  
**en la sede Satipo**

Asimismo, se advierte que, posterior al lavado de las charolas y los utensilios estos son almacenados, en la cocina encima de una mesa sin la debida protección y al aire libre, corriendo el riesgo de una contaminación ambiental por bacterias, virus y/o patógenos, etc.; así como, por la presencia de algún roedor u otros, situación que se muestra en la imagen siguiente.

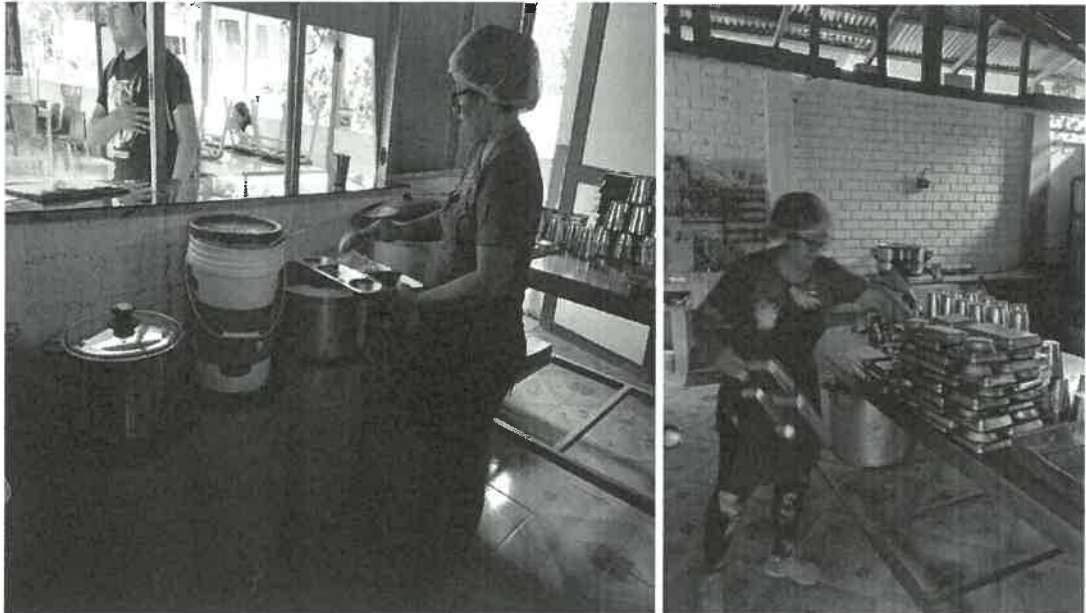
**Imágenes n.º 34 y 35**  
**Concesionario sin los equipos de protección (EPP)**

De la imagen precedente, se aprecia que el personal responsable de la preparación y servido de los alimentos, no cuenta con algunos equipos de protección personal, inobservando lo establecido en el literal c) del numeral 6.2.5 de la NTS N° 173-MINSA/2021/DIGESA “Norma Sanitaria para Servicios de Alimentación Colectiva”, aprobada con Resolución Ministerial n.º 157-2021/MINSA de 3 de febrero de 2021, que dispone: “c) La vestimenta (gorro, mandil, calzado cerrado entre otros) debe ser de uso exclusivo para el área de trabajo y cubrir la ropa de uso personal cuando ello aplique. La vestimenta debe mantenerse limpia y en buen estado de conservación, de preferencia debe ser de color claro. En lo posible el personal de servicio deberá tener vestimenta propia para el servicio (diferente a la vestimenta personal)”.

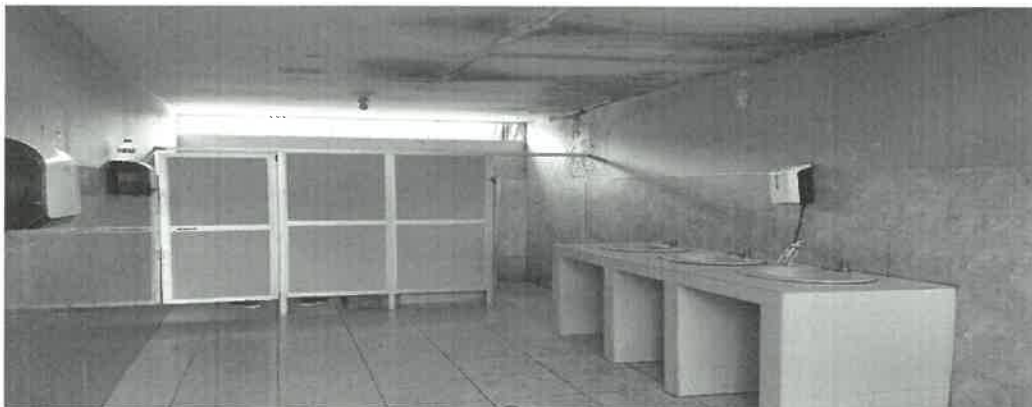
**Infraestructura de los Servicios Higiénicos facultad de Ciencias Agrarias de la UNCP – sede Satipo**

carecen de mantenimiento debido a que las paredes presentan desprendimiento de pintura por humedad, con presencia de moho verde; asimismo, se aprecia que en uno de los servicios higiénicos de varones, una de las puertas se encuentra deteriorada y no cumple su finalidad de uso; adicionalmente, el cableado eléctrico se encuentra expuesto; tal como se muestra en el acta de inspección física al comedor universitario – sede Satipo n.º 01-2023-UNCP/OCI-SVC-CU de 5 de julio de 2023, conforme se puede apreciar en las imágenes siguientes:

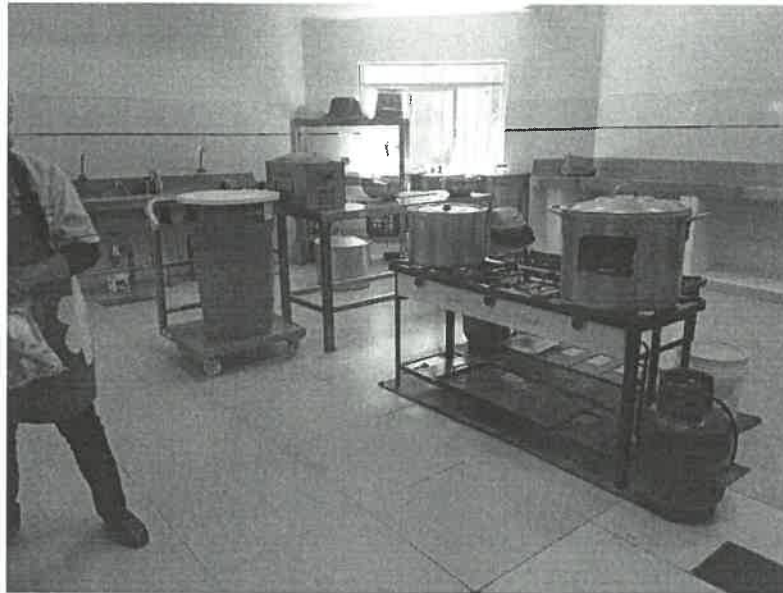
**Imagen n.º 6**

**Fuente:** Vista fotográfica del Área de Cocina, no se cuenta con rejillas de desagüe ni sumideros, día 3 de julio de 2023

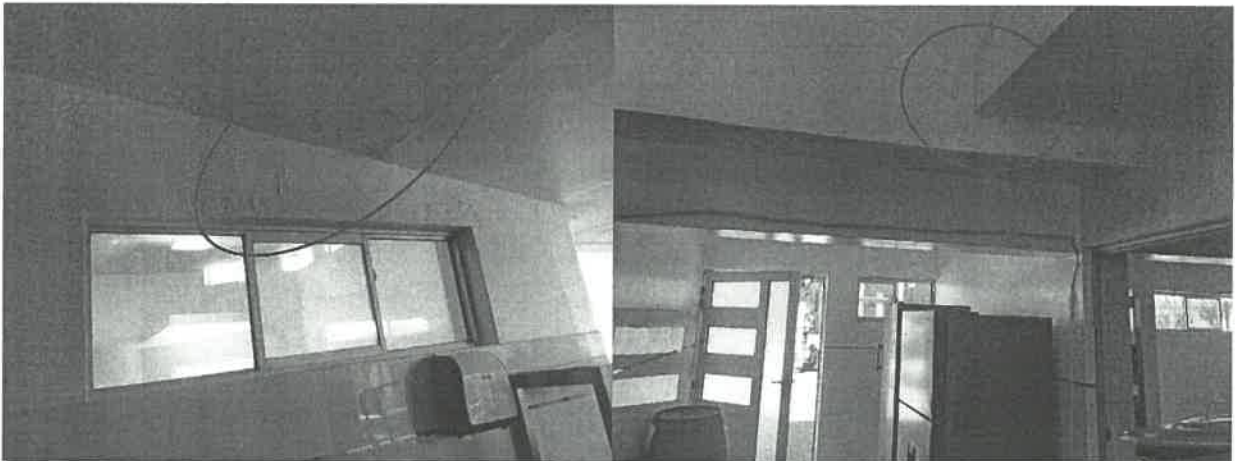
**Imágenes n.ºs 7 y 8**

- 4) En el Área de Cocina, se evidencia la existencia de filtraciones de agua que vienen deteriorando las paredes, imágenes que se muestran a continuación

**Fuente:** Vista fotográfica del Área de Cocina, se visualiza filtraciones de agua en paredes y techos, día 3 de julio de 2023

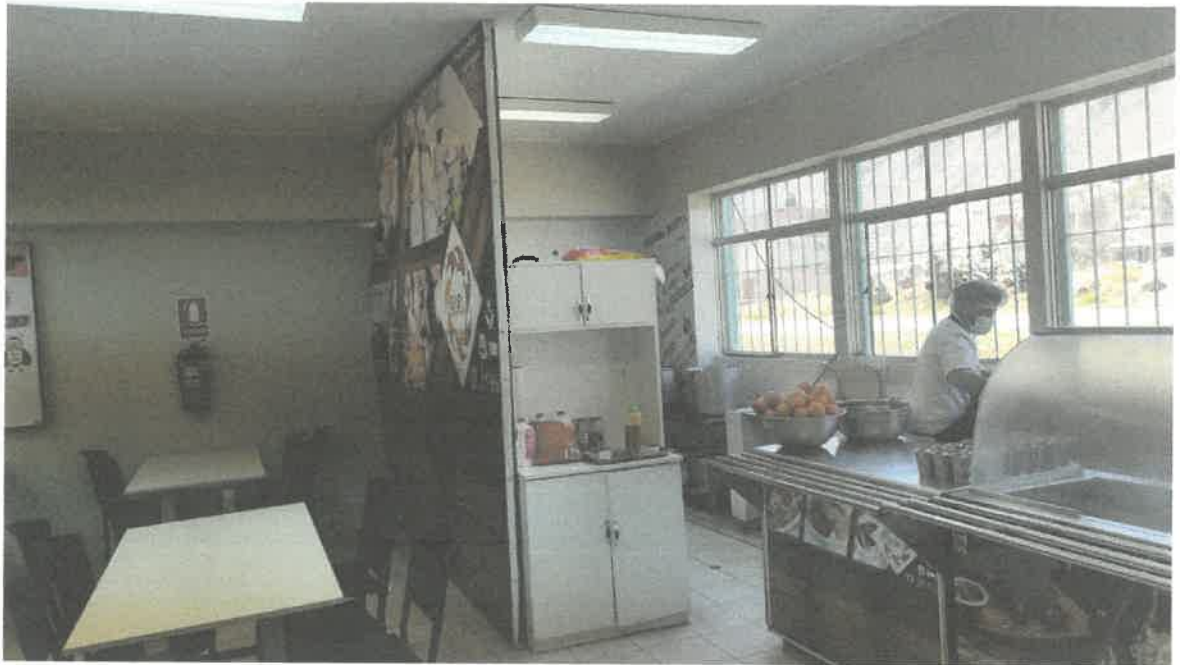
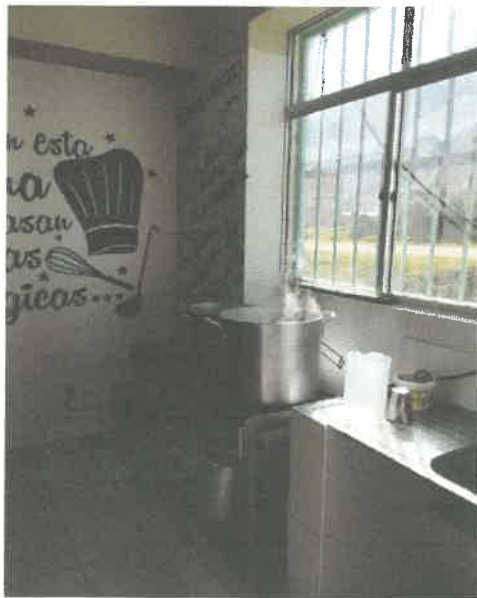
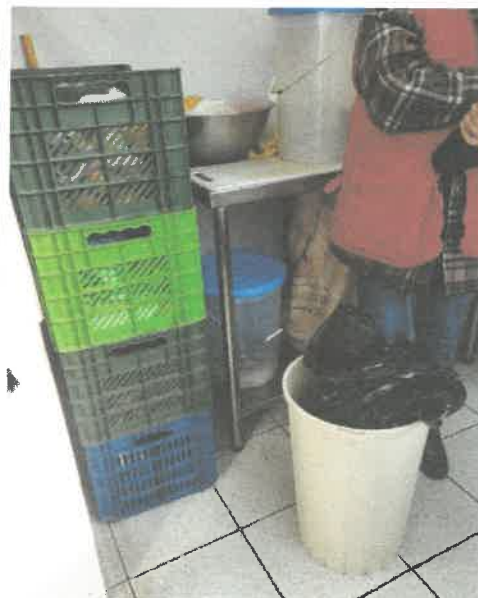
Imágenes n.º 1, 2 y 3

- 1) En el Área de Comensales, se ha evidenciado que éste ha sido acondicionado con un espacio para la preparación de los alimentos, para dicho fin se, la empresa Multiservicios SASA S.R.L, proveedor de la prestación del servicio de alimentación, ha implementado dicho espacio con un lavadero, estantes, canastillas de plástico, una máquina para conservar los alimentos, cocina industrial, menajes de cocina y accesorios de limpieza; cabe precisar, que dicha infraestructura no cuenta con una campana extractora que permita mejorar la calidad de aire, eliminar los olores, exceso de calor y humedad; asimismo, dichas instalaciones no reúne las condiciones necesarias para el uso del comedor universitario, cuyas imágenes que se muestra a continuación:

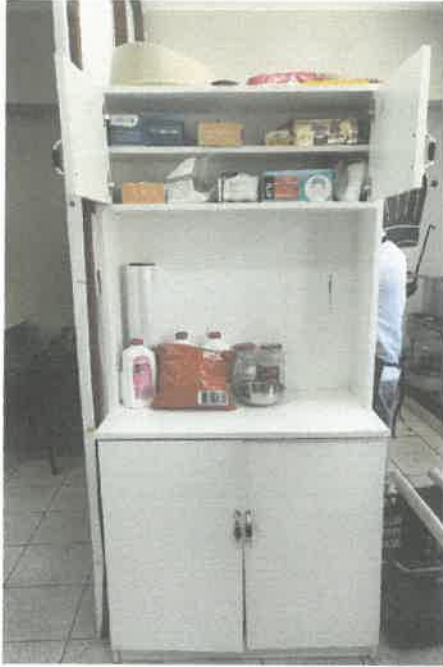
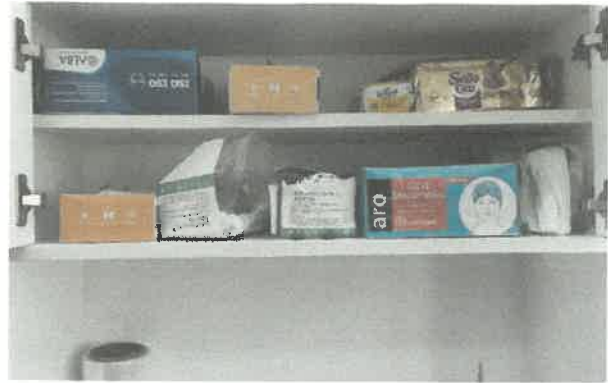
Imágenes n.ºs 4 y 5

- 2) En el Área de Comensales – Cocina, se ha evidenciado la existencia de un estante tipo armario en cuya parte superior se guarda equipos de protección individual para la protección de la cabeza, (gorras), protección respiratoria (mascarillas) y protección manual (guantes); cabe precisar, que dichos artículos (EPPs) se encuentran guardados conjuntamente con productos alimenticios tales como mantequilla de la marca Sello de Oro y La Danesa; cabe precisar, que en la parte inferior de dicho armario, también se utiliza para la disposición y/o guardado de productos lácteos, tales como yogurt; situación que no garantizaría la inocuidad y salubridad de los alimentos, cuyas imágenes se muestran a continuación:

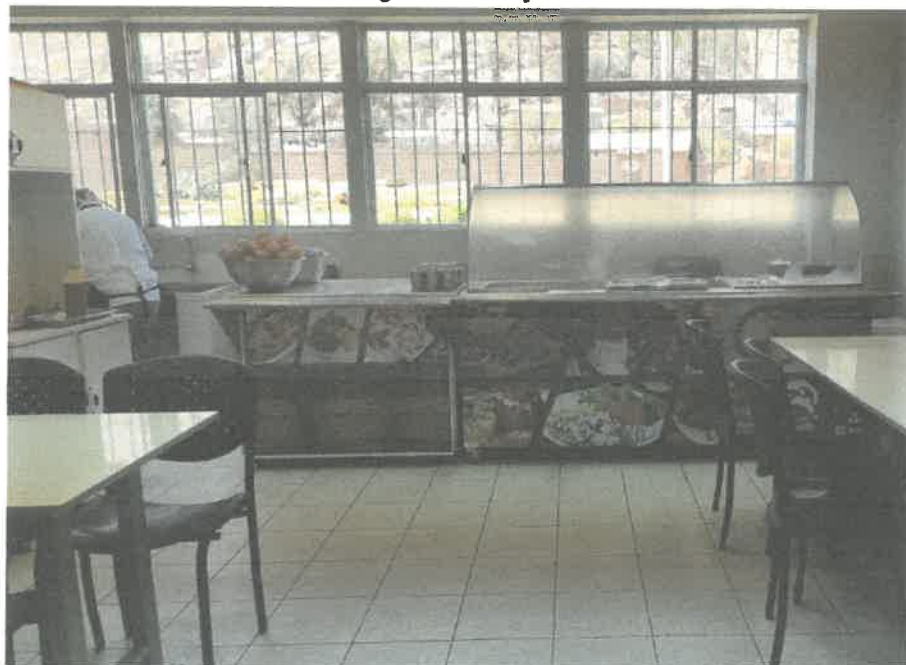
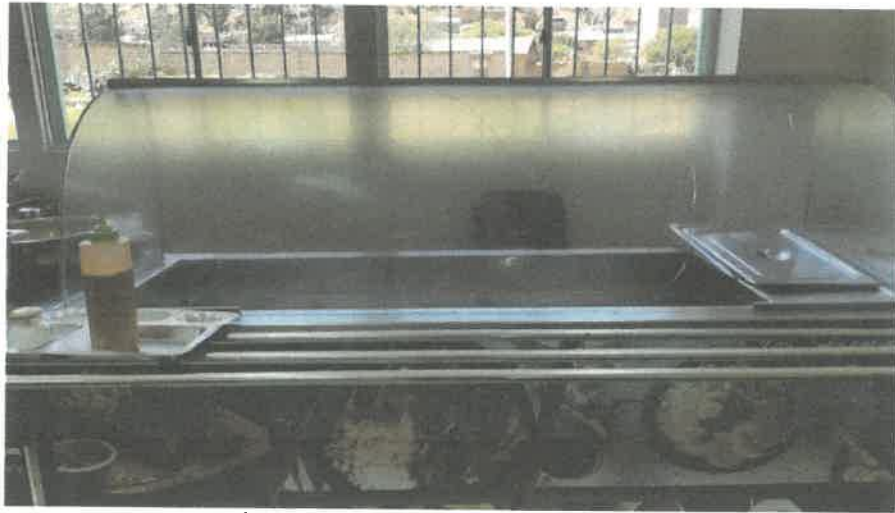
Imágenes n.ºs 6 y 7

- 3) En el espacio acondicionado para la cocina, se ha evidenciado la existencia de una vitrina conservadora de alimentos calientes, con los vidrios rajados, la cual no estaría cumpliendo con la finalidad de mantener los alimentos a temperatura adecuada y óptima; además de no garantizar la salubridad e inocuidad de los alimentos, cuyas imágenes se muestra a continuación:

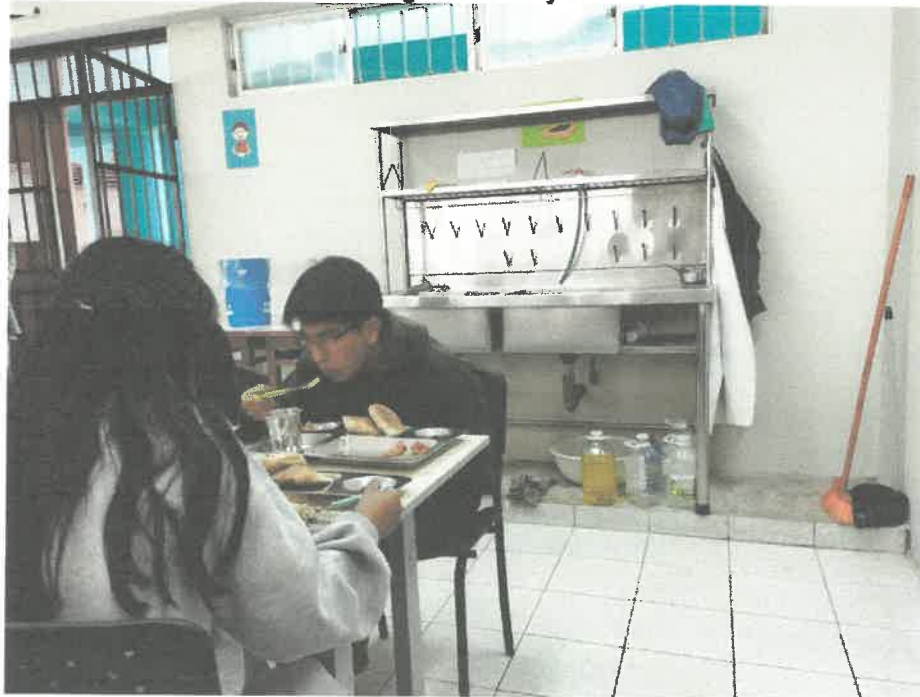
Imágenes n.ºs 8 y 9

- 4) En el área de Comensales, se ha evidenciado que no existe un espacio adecuado y seguro para la disposición de los útiles de aseo (detergentes y productos químicos) y accesorios de limpieza, tales como escobas, trapeadores y tachos, los mismos que se encuentran dispuestos conjuntamente con el mobiliario del comedor, cuyas imágenes se muestran a continuación:

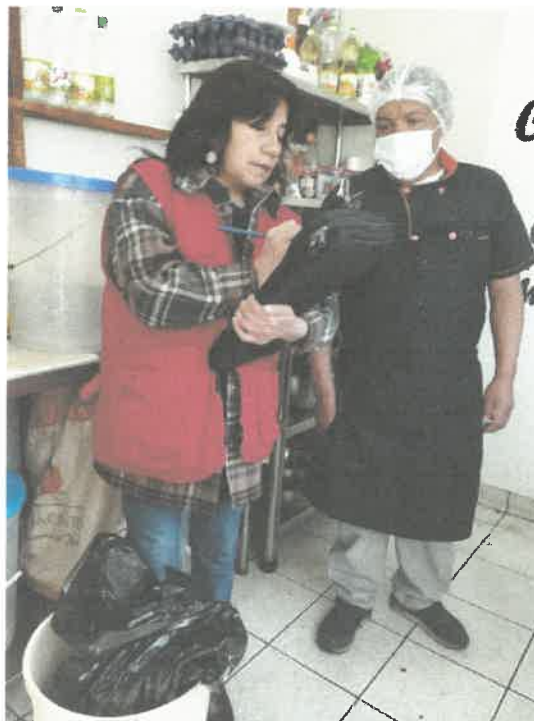
Imagen n.º 10

Fuente: Vista fotográfica del personal de servicio del comedor universitario que no realiza el uso adecuado de los EPPs, día 4 de julio de 2023

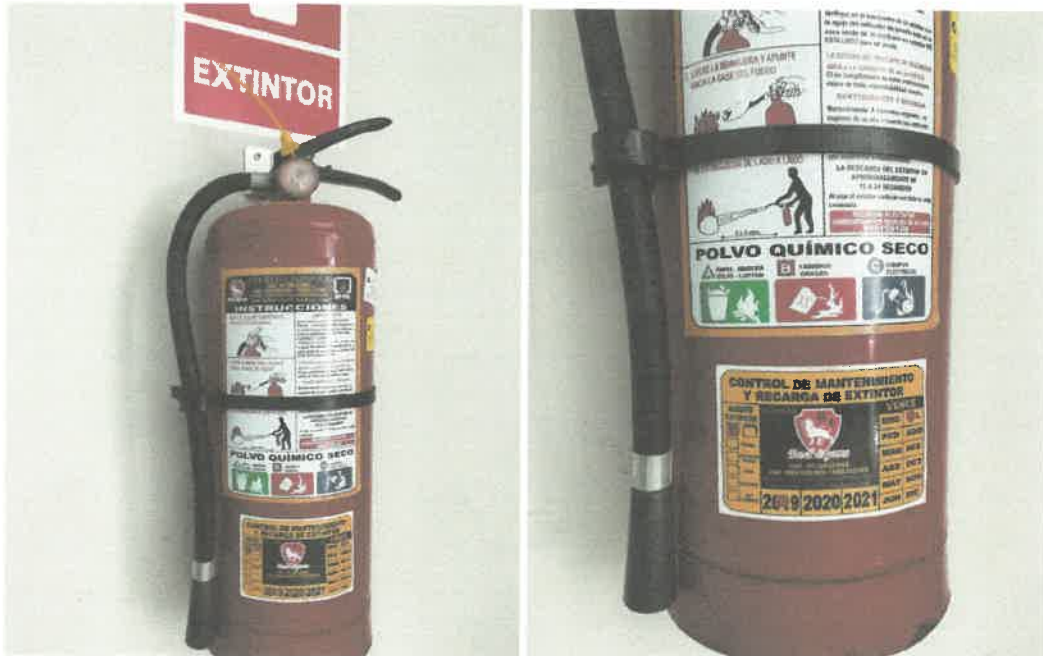
**Imagen n.º 11**

Fuente: Vista fotográfica de un extintor de polvo químico con fecha de caducidad a julio de 2019, instalado en el ambiente del Area de Comensales del comedor universitario, día 4 de julio de 2023

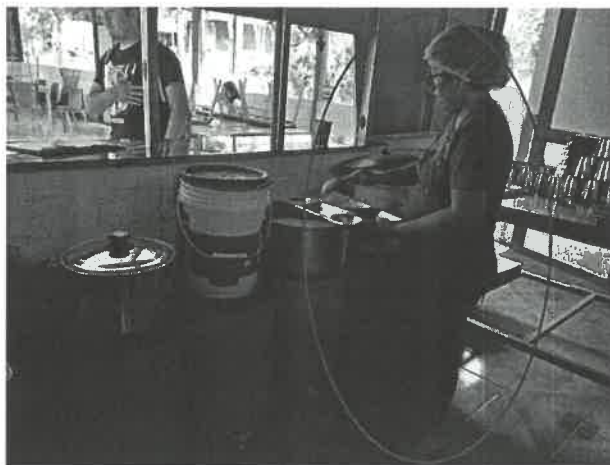
Imagen n.º 5

Fuente: Vista fotográfica del personal de servicio del comedor universitario que no realiza el uso adecuado de los EPPs, día 5 de julio de 2023
