**INFORME DE HITO DE CONTROL  
Nº 024-2024-OCI/5338-SCC**

**“EJECUCIÓN DEL PROYECTO: MEJORAMIENTO DEL  
SERVICIO EDUCATIVO EN LA INSTITUCIÓN EDUCATIVA  
DE NIVEL SECUNDARIO, CÉSAR VALLEJO DE SAN  
JUAN MANTARO DE PACTI DEL DISTRITO DE PAMPAS -  
TAYACAJA - HUANCVELICA”**

**HITO DE CONTROL Nº 3 – INICIO DE PLAZO DE  
EJECUCIÓN DE OBRA**

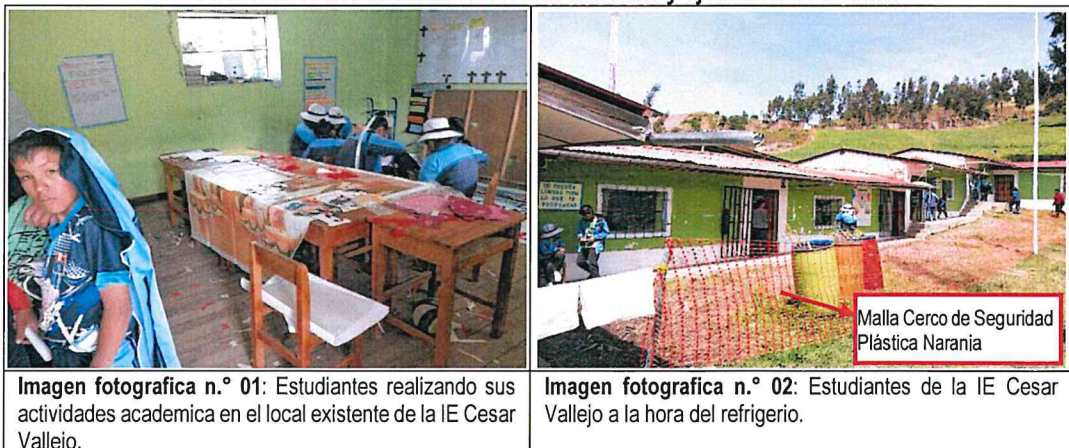
**Panel fotográfico n.º 1**  
**Actividades académicas en el local existente y ejecución de la Obra**

**Imagen fotografica n.º 01:** Estudiantes realizando sus actividades académicas en el local existente de la IE Cesar Vallejo.

**Imagen fotografica n.º 02:** Estudiantes de la IE Cesar Vallejo a la hora del refrigerio.

Como se puede apreciar en las imágenes precedentes, se vienen desarrollando actividades académicas en los ambientes existentes de la IE "Cesar Vallejo" (que es usado como Plan de Contingencia), y dado que, los trabajos de explanaciones que se vienen ejecutando se desarrollan con equipos tales como cargador frontal, volquetes, tractor sobre orugas y demás, estos emiten ruidos que perturban el normal desarrollo académico tanto de los docentes como de los estudiantes, lo que provocaría una falta de atención de estos últimos perjudicando su rendimiento escolar.

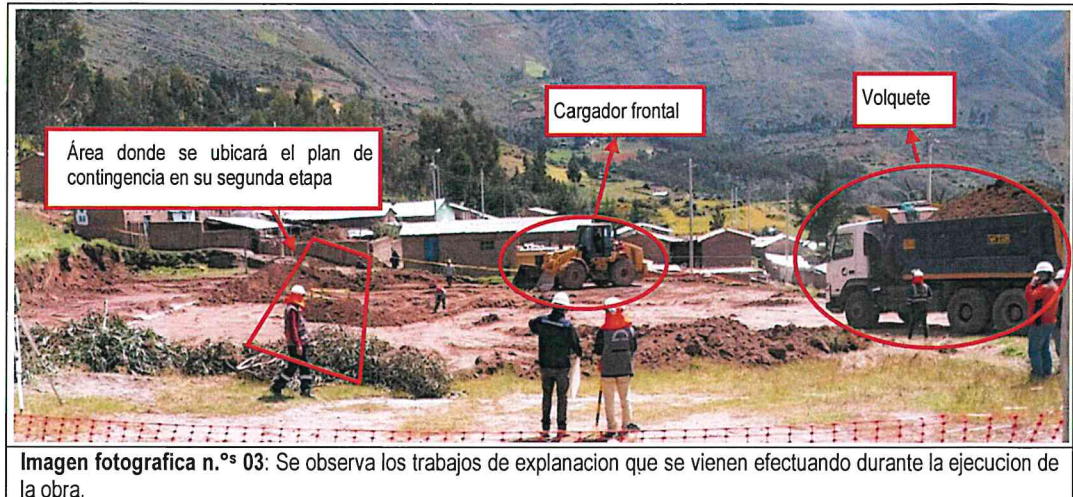
**Imagen fotografica n.ºs 03:** Se observa los trabajos de explanación que se vienen efectuando durante la ejecución de la obra.

De lo expuesto, si bien es cierto los trabajos de explanación que se vienen efectuando y la implementación del plan de contingencia en su primera etapa, son conforme a lo establecido en el expediente técnico, sin embargo, no se consideró como esta situación afectaría el normal desarrollo de las actividades académicas, por cuanto, no se consideró el bienestar, así como la protección física y emocional tanto de los estudiantes como de los docentes que permitan el desarrollo básico de la educación que presta la Institución educativa, lo cual es una obligación del plan de contingencia.

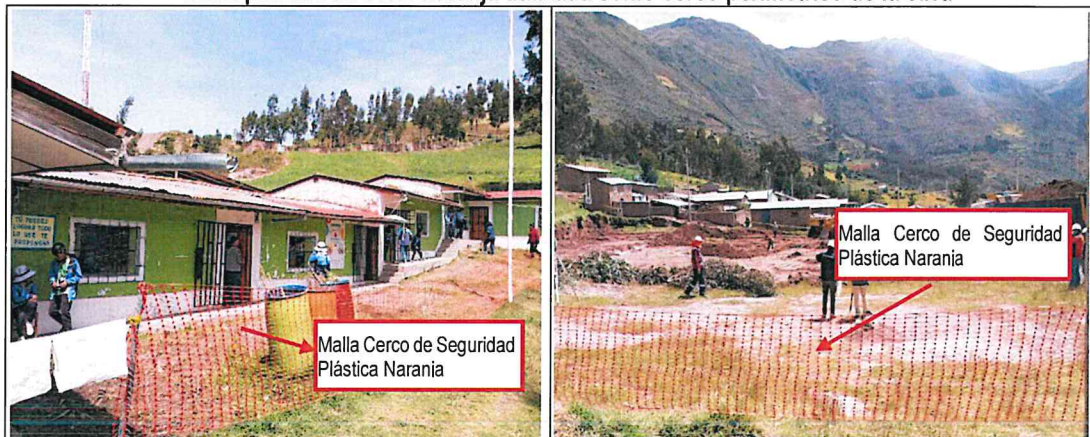
**Malla plástica de color naranja utilizada como cerco perimétrico de la obra**

No obstante, de la visita de inspección física a la Obra, realizada el 25 y 26 de abril de 2024 por la comisión de control, se advirtió que, a manera del cerco perimétrico de la obra, se colocó una malla plástica de color naranja<sup>5</sup> que divide las aulas existentes (primera etapa del plan de contingencia) con los trabajos que se vienen realizando, conforme se aprecia en las siguientes imágenes fotográficas:

**Imagen fotografica n.ºs 04 y 05:** Se observa una malla plástica de color naranja utilizada como cerco perimétrico de la obra.

Se concluye que el cerco perimétrico instalado por el Contratista, no brinda la seguridad y protección a los estudiantes y maestros de la Institución Educativa "Cesar Vallejo", por cuanto, no fue ejecutado con los materiales establecidos en las especificaciones técnicas.

De lo expuesto, se advierte que el Contratista ejecuto la partida: 11.01.01.1: Cerco provisional con postes de madera eucalipto 6" y calamina 0.80 x 1.80 m, con material diferente al contemplado en las especificaciones técnicas del Expediente Técnico, el cual no brinda la seguridad y protección a los estudiantes y maestros de la Institución Educativa "Cesar Vallejo"

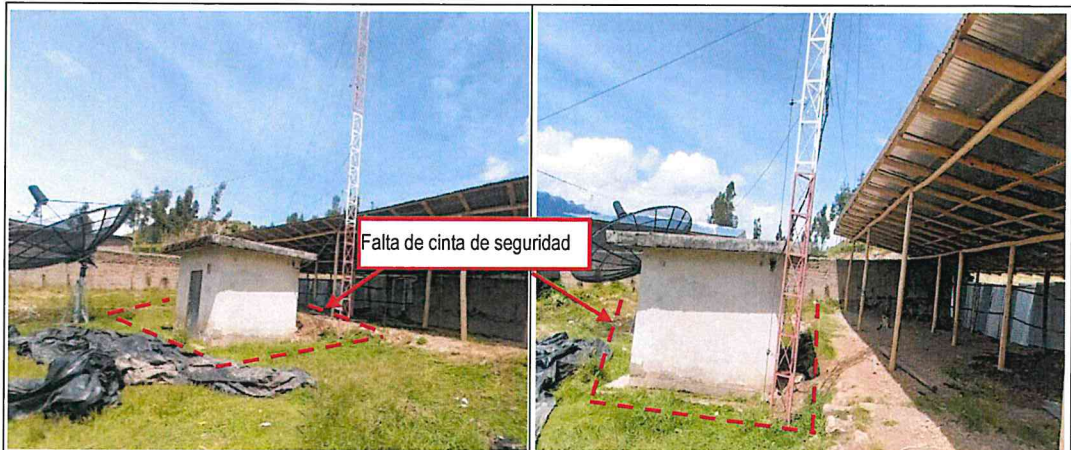
**Panel fotográfico n.º 3**  
**Almacén de la Obra**

Sin embargo, de la inspección física realizada el 25 y 26 de abril de 2024, se evidencio la presencia de una torre y antena de telecomunicaciones, sin la debida instalación de una cinta o malla de seguridad en su perímetro, tampoco cuenta con señales de advertencia, de información, o carteles que informen al personal de obra sobre los riesgos que representa la presencia de dichas infraestructuras, tal como se muestra en las siguientes imágenes fotográficas:

**Imagen fotografica n.º 06 y 07:** No se advierte señalizaciones de seguridad. Asimismo, se aprecia la presencia de una torre y antena de telecomunicaciones, así como, una estructura de concreto cerca al almacen de la obra.

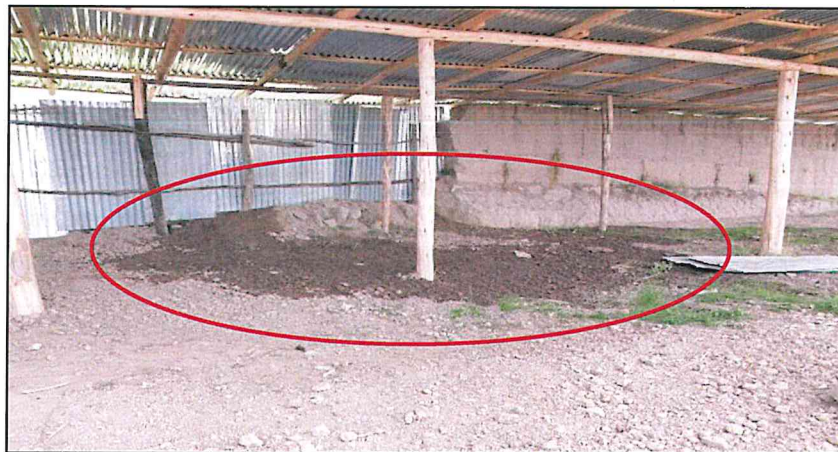
**Imagen fotográfica n.º 8**  
**Presencia de humedad en el almacén de la Obra**

Respecto al almacén, es preciso señalar que la existencia de humedad en el piso, lo cual fue generado por la falta de una adecuada canalización, tal como se puede observar en la siguiente imagen:
