**INFORME DE VISITA DE CONTROL
N° 009-2024-OCI/4163-SVC**

**EJECUCIÓN CONTRACTUAL DE LA OBRA:
"MEJORAMIENTO DEL SERVICIO DE EDUCACIÓN
SUPERIOR UNIVERSITARIA CON FINES DE INVESTIGACIÓN
Y DE ACREDITACIÓN DE LA E.A.P. DE INGENIERÍA DE
SISTEMAS DE LA FIES UNIVERSIDAD NACIONAL DE
HUANCVELICA SEDE DANIEL HERNÁNDEZ – TAYACAJA -
HUANCVELICA" – COMPONENTE I: INFRAESTRUCTURA**

**PERÍODO DE EVALUACIÓN:
DEL 20 DE SETIEMBRE DE 2022 AL 2 DE MAYO DE 2024**

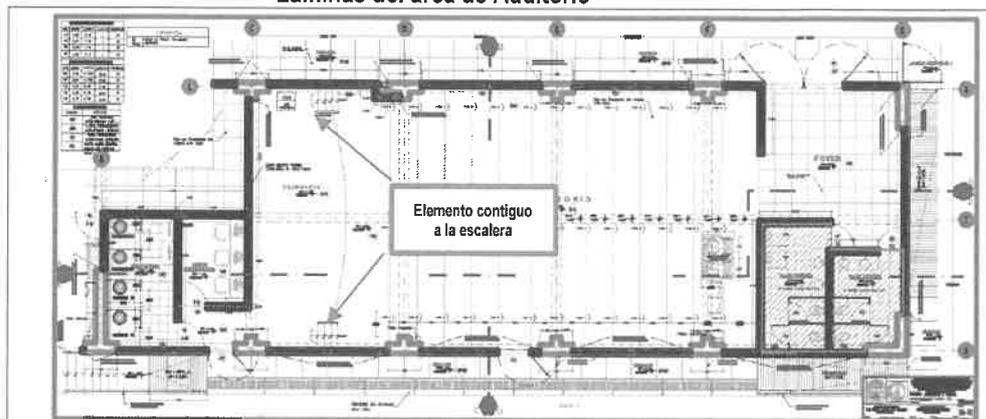
Imagen n.º 1
Laminas del área de Auditorio

Lamina DA-09 - Auditorio Planta, se observa en el plano de planta dos elementos contiguos a la escalera

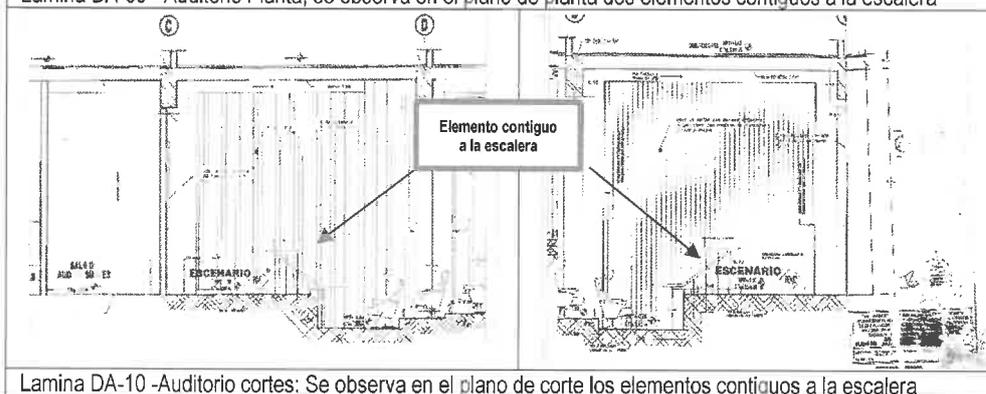
Lamina DA-10 - Auditorio cortes: Se observa en el plano de corte los elementos contiguos a la escalera

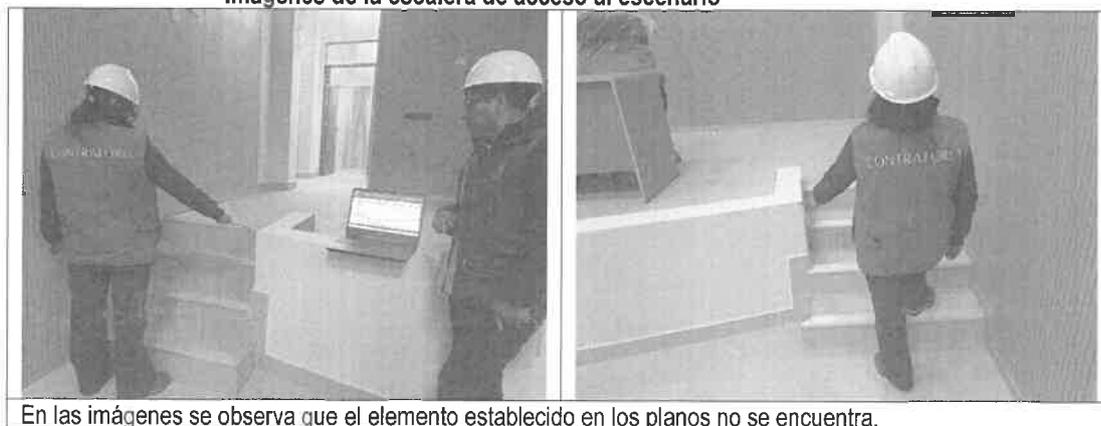
Imagen n.º 2
Imágenes de la escalera de acceso al escenario

En contraste con la inspección física se observa que no se encuentran los referidos elementos (pasamanos y barandas), como se indica en el acta de Inspección y Observación a la Ejecución Contractual de la obra de 26 de abril de 2024, asimismo se muestra las imágenes siguientes:

En las imágenes se observa que el elemento establecido en los planos no se encuentra.

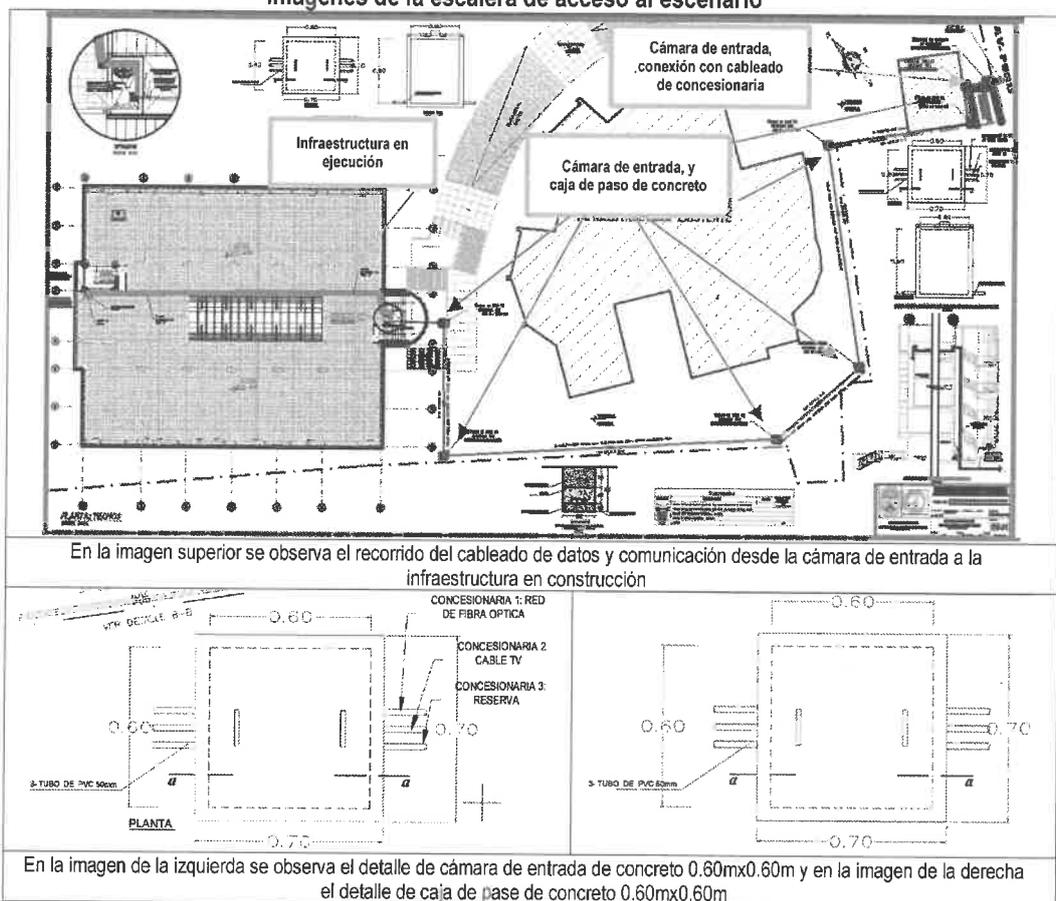
Imagen n.º 4
Imágenes de la escalera de acceso al escenario

De igual manera, se verifica lo indicado de acuerdo al plano ICG-01 – Instalaciones de comunicaciones y data conexión de acceso domiciliario a red pública de telecomunicaciones, del expediente técnico aprobado, como se muestra en las imágenes siguientes:

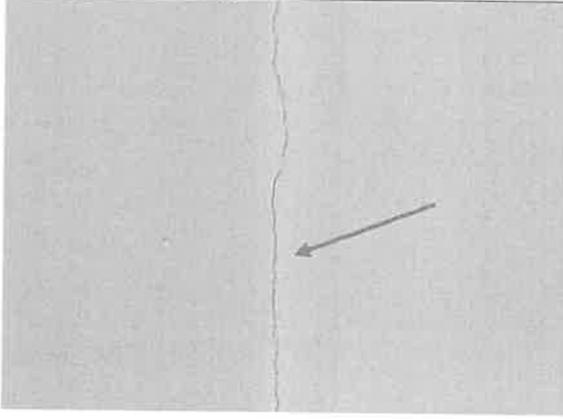
| <p>Segundo Piso: Botadero Se evidencia fisuras menores a 1 mm en la junta de dilatación.</p> | <p>Segundo Piso: SSHH para discapacitados Se evidencia fisuras menores a 1mm en el tarrajeo del muro.</p> |

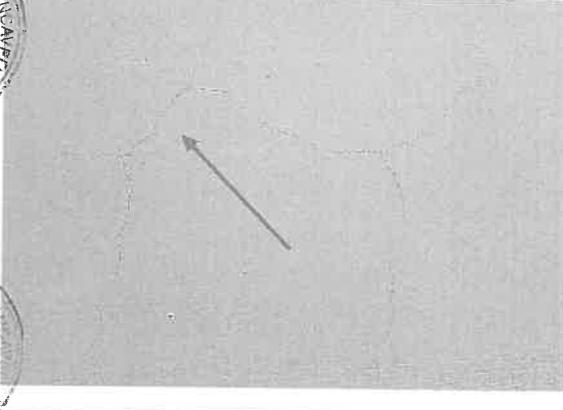
| <p>Segundo Piso: Área de producción Se evidencia fisuras menores a 1 mm en el tarrajeo del muro.</p> | <p>Segundo Piso: Área de producción Se evidencia fisuras menores a 1 mm en el tarrajeo del muro.</p> |

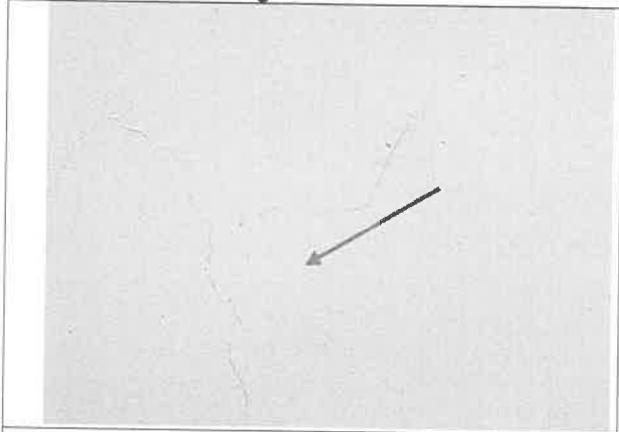
| <p>Segundo Piso: Dirección de escuela Se evidencia fisuras menores a 1 mm en el tarrajeo del muro.</p> | <p>Segundo Piso: Dirección de departamento Se evidencia fisuras menores a 1 mm en el tarrajeo del muro.</p> |

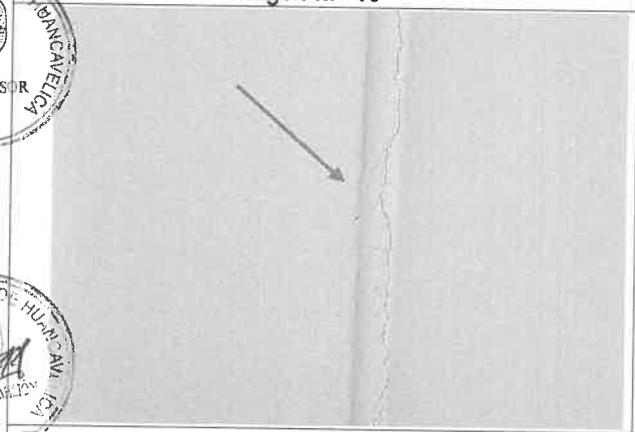
| <p>Tercer piso: Laboratorio de redes inalámbricas Se evidencia fisuras menores a 1 mm en la junta de dilatación.</p> | <p>Tercer piso: Laboratorio de servidores y seguridad Se evidencia fisuras menores a 1 mm en la junta de dilatación.</p> |

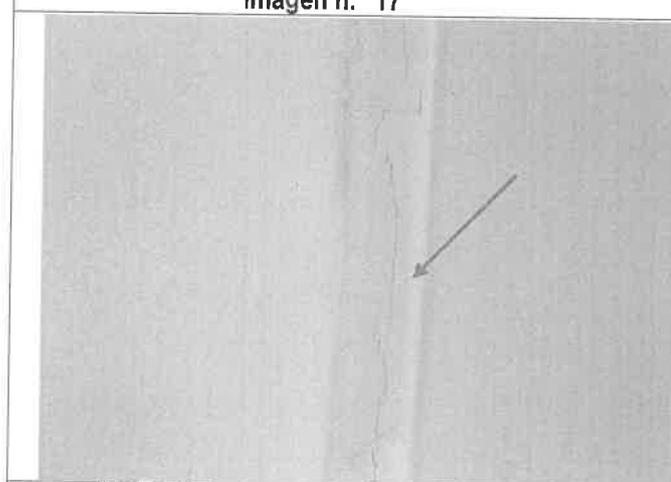
| <p>Imagen n.º 17</p> |

| <p>Tercer piso: Laboratorio de aplicaciones móviles Se evidencia fisuras menores a 1 mm en la junta de dilatación.</p> |
