**INFORME DE AUDITORÍA N° 015-2022-2-5348-AC**

**AUDITORÍA DE CUMPLIMIENTO  
GOBIERNO REGIONAL PASCO**

**"PRESTACIONES DE ADICIONALES DE OBRA DEL  
PROYECTO: MEJORAMIENTO DEL ACCESO DE LA  
POBLACIÓN A LOS SERVICIOS DEL CENTRO DE  
SALUD FREDY VALLEJO ORE, DISTRITO  
YANAHUANCA, PROVINCIA DANIEL CARRIÓN,  
REGIÓN PASCO"**

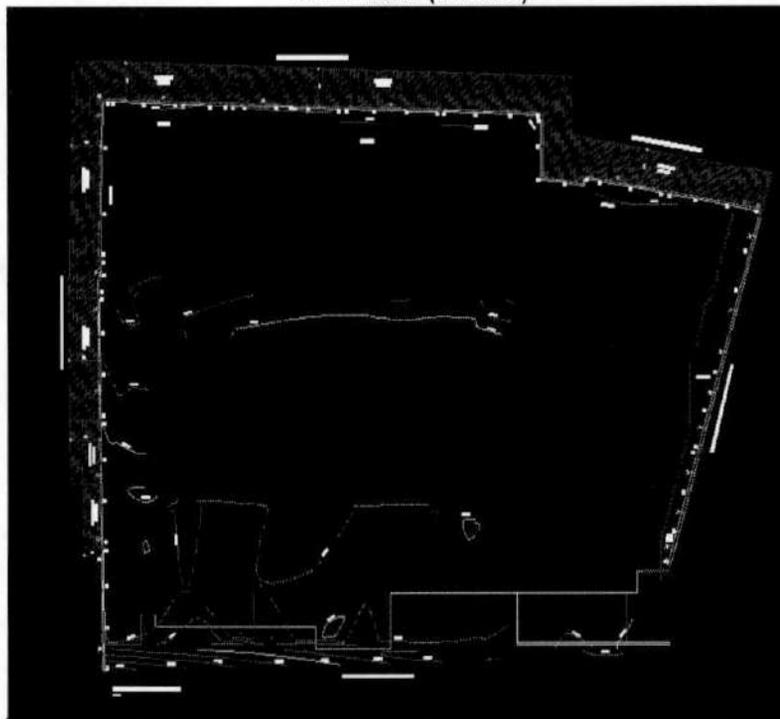
Imagen n.º9  
Plano de Planta de Cerco Perimétrico – Lamina E-47; Planteamiento de las Calzaduras (Tramo I)

Por consiguiente; no se adjunta en el expediente técnico contractual, el estudio de suelos con respecto a las calzaduras y muro de contención en el marco de estabilización y sostenimiento de taludes, encontrándose que estas fueron planteadas en el contexto de estabilización del suelo – estructura. Por lo que no habría estado en los términos justificados para el estudio de suelos y con ello habría generado deficiencia en los diseños planteados desde la concepción del expediente técnico.

De los modelamientos realizados, podemos indicar que el diseño estructural para la construcción de calzaduras que es parte del expediente técnico presenta deficiencias, toda vez que el diseño no presenta estabilidad frente a las cargas del terreno, fallando por deslizamiento y vuelco; por lo que no cumpliría con la función de brindar seguridad a la estructura.

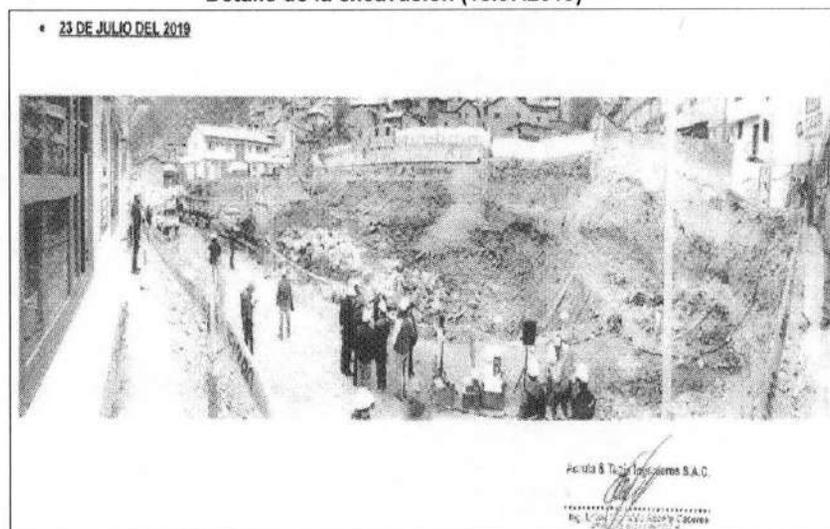
Imagen n.° 15  
Detalle de la excavación (15.07.2019)

*"no se tiene respuesta de la consulta 1 del 21 de junio de 2019, no se puede continuar con los trabajos de excavaciones masivas para las calzaduras (...)2. Tampoco podemos ejecutar las partidas de calzaduras (...)"*

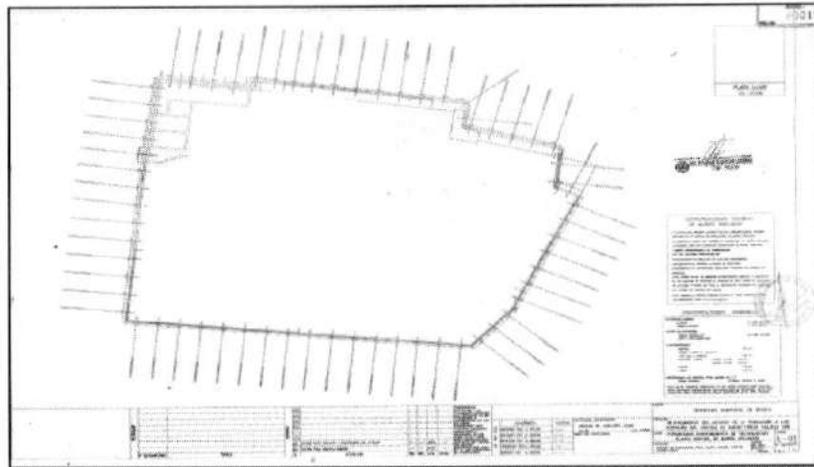
Imagen n.° 23  
Plano de Muros anclados del adicional de obra

Ahora bien, los documentos antes citados, fueron observados por la Supervisión de Obra, las cuales se sustentaban en no ejecutar la partida 01.01.02 calzaduras y ejecutar muro anclado, cambiando el expediente técnico encontrándose en un causal de adicional de obra por deficiencia del expediente técnico, tal como se ha evidenciado en el Informe Técnico del Especialista (Apéndice n.° 34), empero, no se tenía absueltas la consulta de la ejecución de la partida 01.01.02 de calzaduras de estructuras, el cual se encontraba dentro de las consultas n.° 1, 2, 3 y 4, pese a ello, el Contratista ejecutó trabajos de excavaciones sin realizar ningún trabajo de sostenimiento de talud, generando deslizamiento en el terreno, autorizando la Sub Gerencia de Supervisión de Obras, ejecutar trabajos de muro anclados en todo el perímetro de la obra, como adicional de obra por emergencia por deficiencias generadas por el Contratista, como se muestra el plano de E-01 Estructuras del adicional n.° 1 (Apéndice n.° 214), sostenimiento de excavaciones planta general de muros anclados, se observa que la idea planteada del adicional de obra de emergencia n.° 1, es de muro anclado en todo el perímetro de la obra, como se observa en la siguiente imagen:

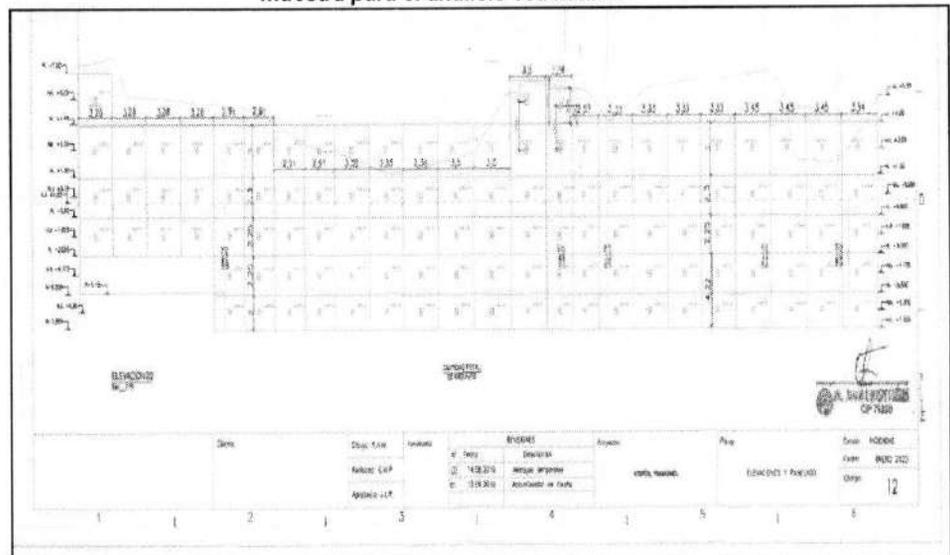
Imagen n.º 21  
Plano de Elevaciones y Panelado de los Muros Anclados; zona más crítica como muestra para el análisis estructural.

Ahora bien, con los datos del expediente técnico del EMS de la capacidad portante y con los datos de carga del EMS de 12 de julio de 2019, se tiene el siguiente modelamiento del muro anclado:
