**INFORME DE HITO DE CONTROL
N°05-2023-OCI/5341-SCC**

**EJECUCIÓN DE LA OBRA: “MEJORAMIENTO DE LA I.E.
MARISCAL CASTILLA, DISTRITO DE EL TAMBO -
HUANCAYO - JUNIN” – SALDO DE OBRA 1° ETAPA
CUI N° 2200807**

**HITO DE CONTROL N° 5 – AVANCE DE EJECUCION DE
OBRA Y VALORIZACION MENSUAL DE MARZO 2023**

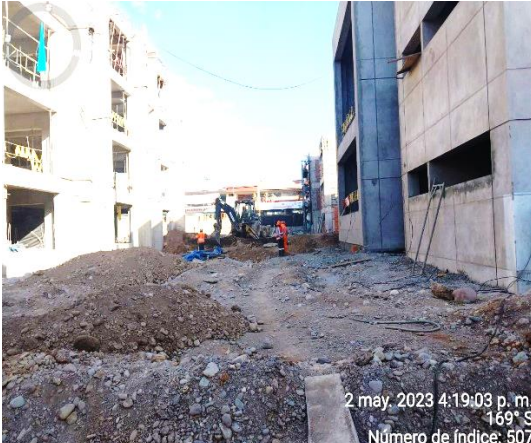
<p>Fotografía n.º 9 Ejecución de trabajos de movimiento de tierras en la obra el 2 de mayo de 2023</p>	<p>Fotografía n.º 10 Ejecución de trabajos de acero, encofrado en tribunas del estadio el 2 de mayo de 2023</p>

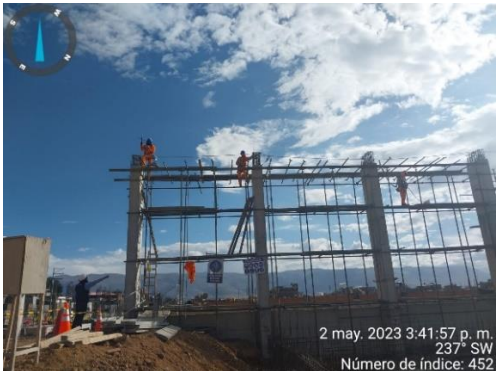
<p align="center">Fotografía n.º 13</p> <p>Ejecución de trabajos de armado de acero en vigas el 2 de mayo de 2023</p>	<p align="center">Fotografía n.º 14</p> <p>Ejecución de trabajos de armado de acero el 2 de mayo de 2023</p>

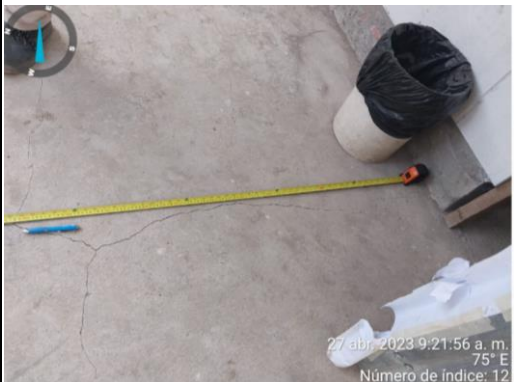
<p align="center">Fotografía n.º 21</p>

<p align="right">27 abr. 2023 3:57:22 p. m. 229° SW 1140 Avenida Huancavelica El Tambo Huancayo Junín Altitud: 3294.7m Número de índice: 411</p>
<p>Fuente: Constatación física de la obra de 24 y 27 de abril de 2023. Elaborado por: Comisión de Control Concurrente</p>	
<p>En las fotografías n.º 21,22,23,24,25 y 26, se muestra la presencia de fisuras en el contrapiso de concreto en los módulos de aulas.</p>

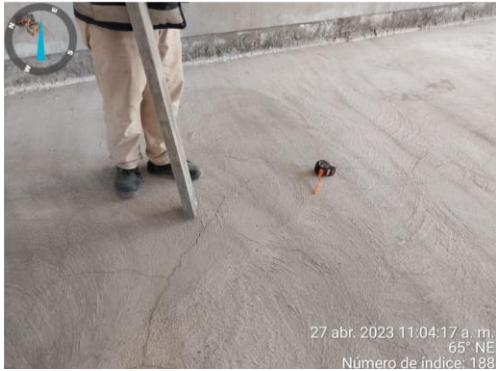
<p align="center">Fotografía n.º 29</p>

<p align="right">27 abr. 2023 10:51:19 a. m. 185° S Número de índice: 169</p>
<p>Fuente: Constatación física de la obra de 27 de abril de 2023. Elaborado por: Comisión de Control Concurrente</p>	
<p>En las fotografías n.º 27,28,29,30,31,y 32, se muestra la presencia de fisuras en el contrapiso de concreto en los módulos de aulas.</p>	
<p align="center">Fotografía n.º 27</p>   <p align="right">27 abr. 2023 10:56:39 a. m. 66° NE Número de índice: 179</p>	<p align="center">Fotografía n.º 28</p>   <p align="right">27 abr. 2023 10:57:58 a. m. 140° SE Número de índice: 183</p>
