**INFORME DE VISITA DE CONTROL**  
**N° 024-2023-OCI/0417-SVC**

**“FUNCIONAMIENTO DE LA OBRA: CREACIÓN DEL  
SERVICIO DE ALCANTARILLADO PLUVIAL EN LA AV.  
RICARDO PALMA SECTOR PAMPA DEL CARMEN DEL  
DISTRITO DE CHANCHAMAYO, PROVINCIA DE  
CHANCHAMAYO – DEPARTAMENTO DE JUNÍN, CON CUI  
N° 2434352”**

**CHANCHAMAYO, 23 DE OCTUBRE DE 2023**

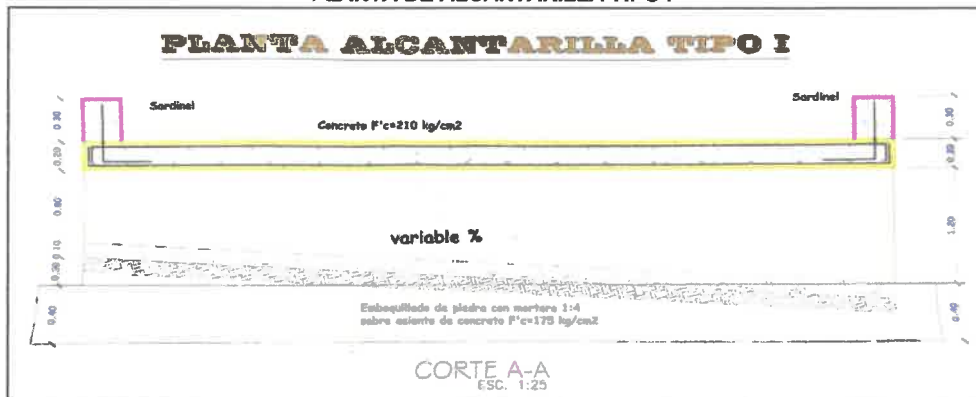
IMAGEN N° 2  
PLANTA DE ALCANTARILLA TIPO I

De la revisión del expediente técnico de la primera etapa de la obra, se advirtió la existencia de las láminas DTA-01, DTA-02 y DTA-03, correspondientes a los planos de detalle de alcantarilla, respectivamente; al respecto, se observó que en las tres (3) láminas se indica que el canal pluvial debía tener una pendiente desde su inicio hasta su final; es decir, a medida que nos alejamos de la progresiva Km. 0+000 la altura interior del canal debería aumentar, generando la pendiente señalada precedentemente, siendo que de acuerdo a la dirección en la que discurren las aguas pluviales el canal debería aumentar su capacidad de caudal recaudado, tal como se muestra en las siguientes imágenes:

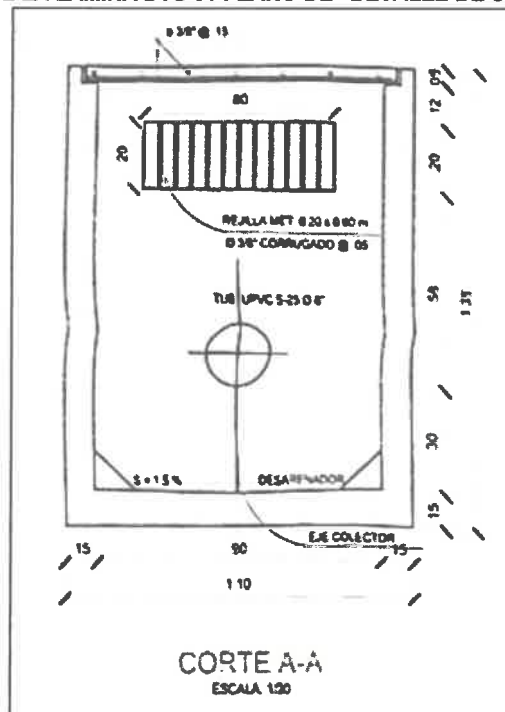
**IMAGEN N° 6**  
**"CORTE A-A" DE LA LÁMINA DTS-01 PLANO DE "DETALLE DE CAJAS SUMIDERO"**

Asimismo, el "Corte A-A" de la lámina DTS-01, Plano de "Detalle de Cajas Sumidero", del expediente técnico de la primera etapa de la obra, precisa que las rejillas metálicas debían ser colocadas de forma perpendicular al canal pluvial, con medidas de 0,60 m. de largo y 0,20 m. de alto, con varillas de acero corrugado de Ø 3/8" espaciadas a 0,05 m., según se muestra en la siguiente imagen:

Sin embargo, en los planos del expediente técnico de la primera etapa de la obra no se precisó la ubicación de las rejillas metálicas en el canal pluvial de concreto; así como, de los sumideros que debían ser instaladas como parte del sistema de drenaje pluvial; asimismo, no se precisó el detalle de la malla de acero liso de las rejillas metálicas.

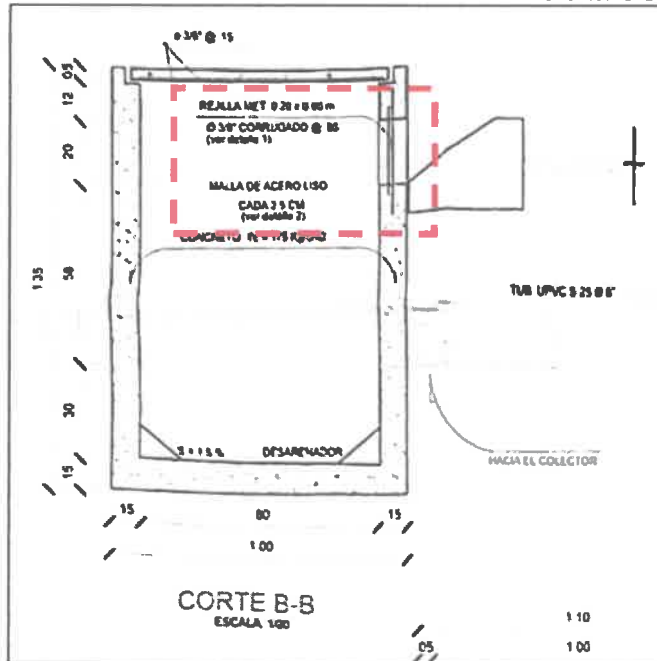
**IMAGEN N° 7**  
**"CORTE B-B" DE LA LÁMINA DTS-01 PLANO DE "DETALLE DE CAJAS SUMIDERO"**

Adicionalmente, el "Corte B-B" del mencionado plano indica la instalación de rejillas metálicas en el lado lateral del canal pluvial, con medidas de 0,60 m. de largo y 0,20 m. de alto, con varillas de acero corrugado de  $\varnothing 3/8"$  espaciadas a 0,05 m.; asimismo, precisa la instalación de una malla de acero liso conjuntamente con la rejilla metálica, según se muestra en la siguiente imagen:

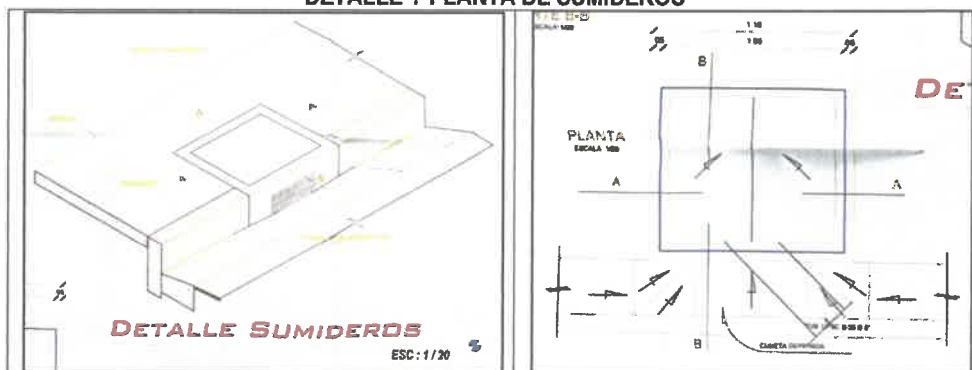
**IMÁGENES N°s 5 Y 6**  
**DETALLE Y PLANTA DE SUMIDEROS**

Por otra parte, la lámina DTS-01, Plano de "Detalle de Cajas Sumidero", consigna la planta y el detalle de sumideros como parte del sistema de drenaje pluvial, de acuerdo a las siguientes imágenes:
