INFORME DE HITO DE CONTROL
N° 12161-2025-CG/GRJU-SCC

**EJECUCIÓN DE LA OBRA: “MEJORAMIENTO DEL
SERVICIO EDUCATIVO DEL NIVEL SECUNDARIA DE LA I.E.
POLITÉCNICO REGIONAL DEL CENTRO, DISTRITO DE EL
TAMBO - PROVINCIA DE HUANCAYO - DEPARTAMENTO
DE JUNÍN”**

**HITO DE CONTROL N° 2 – FUNCIONAMIENTO DE LA
INFRAESTRUCTURA DE CONTINGENCIA, VALORIZACIÓN
DEL MES DE AGOSTO Y AVANCE FÍSICO DE LA EJECUCIÓN
DE LA OBRA PRINCIPAL AL MES DE SETIEMBRE DE 2025.**

**PERÍODO DE EVALUACIÓN DEL HITO DE CONTROL
DEL 9 AL 22 DE SETIEMBRE DE 2025**

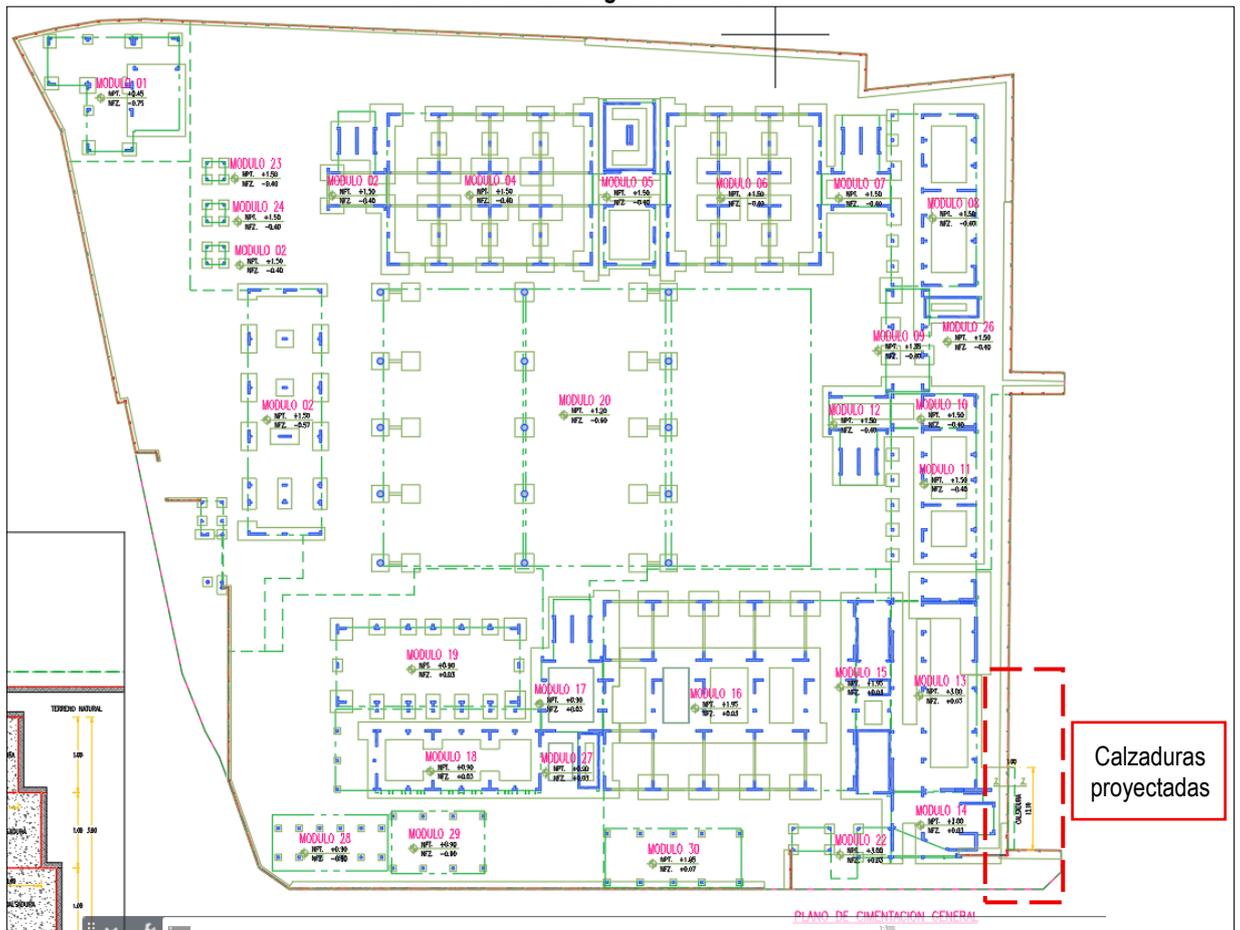
Imagen n.º 8
Plano de cimentación general E-CG-01

Al respecto, de la revisión del Expediente¹³ Técnico de Obra del Contrato Principal, en el Plano de cimentación general del cerco perimétrico de código E-CG-01 relacionado a la cimentación general, para la ejecución de la infraestructura definitiva de la Obra, se pudo advertir que, se han proyectado la ejecución de obras de calzaduras únicamente en el extremo este, nótese ello en el corte Z-Z del referido plano, como se puede apreciar en la siguiente imagen:

Por tanto, de lo expuesto precedentemente, referido a los tramos 18, 19, 21 y 22 del cerco perimétrico para la construcción de la infraestructura definitiva de la Obra y la profundidad proyectada de su cimentación, el Expediente Técnico de Obra del Contrato Principal no ha contemplado obras de protección de cimentaciones colindantes a los tramos señalados del cerco perimétrico.

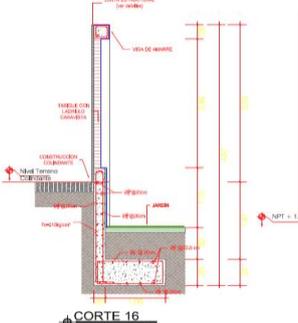
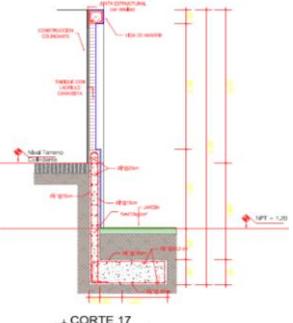
| <p align="center">Imagen n.º 15 Nivel de profundidad considerado en el Tramo 22</p> <p align="center">Se verifica que en el corte 16 del cerco perimétrico, el nivel de profundidad de excavaciones es de hasta -1.97m con respecto al terreno colindante.</p> | <p align="center">Imagen n.º 16 Nivel de profundidad considerado en el Tramo 22</p> <p align="center">Se verifica que en el corte 17 del cerco perimétrico, el nivel de profundidad de excavaciones es de hasta -2.39m con respecto al terreno colindante.</p> |

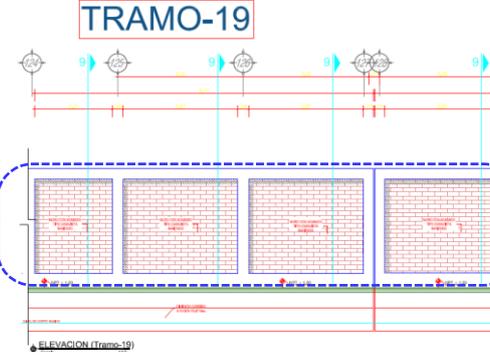
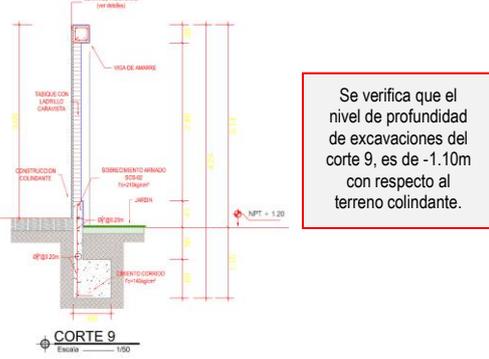
Además, en el límite norte del terreno donde se va construir la infraestructura definitiva de la Obra, se constató una edificación de dos niveles la cual corresponde a una construcción de albañilería simple con muros de ladrillo portantes, que, luego del movimiento de tierras realizado por el Contratista, se muestra sus cimientos expuestos en un lado; del cual, se puede advertir que según el “Plano E-CG-01 - Plano de cimentación general del cerco perimétrico” en dicho espacio se construirá el tramo 19 del cerco perimétrico, en el que se proyecta una profundidad de excavaciones de hasta -1.10m, como se puede apreciar en las imágenes y fotografías que se muestran a continuación:

| <p>Imagen n.º 21 Muro de ladrillo considerado en el Tramo 19</p> | <p>Imagen n.º 22 Nivel de profundidad considerado en el Tramo 19</p> |

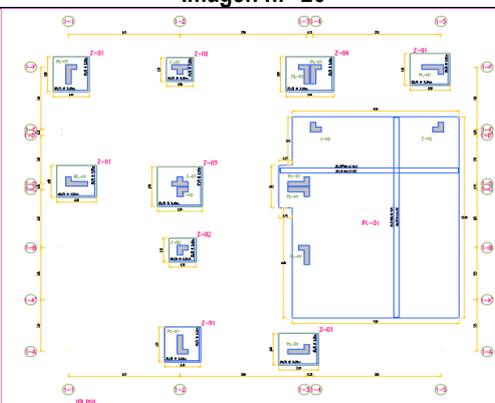
| <p>Imagen n.º 26</p>

Observándose que en el tramo 13 donde se ejecutará el cerco perimétrico, también se encuentra a una distancia aproximada de 3m, la construcción del módulo 1, la cual está proyectada con zapatas de dimensiones de 2.2 x 2.0 m con un nivel de fondo de zapata de -1.45m, es decir las excavaciones para la ejecución del módulo 1, abarcaran dimensiones muy cercanas a las edificaciones colindantes existentes, como se puede observar a continuación:

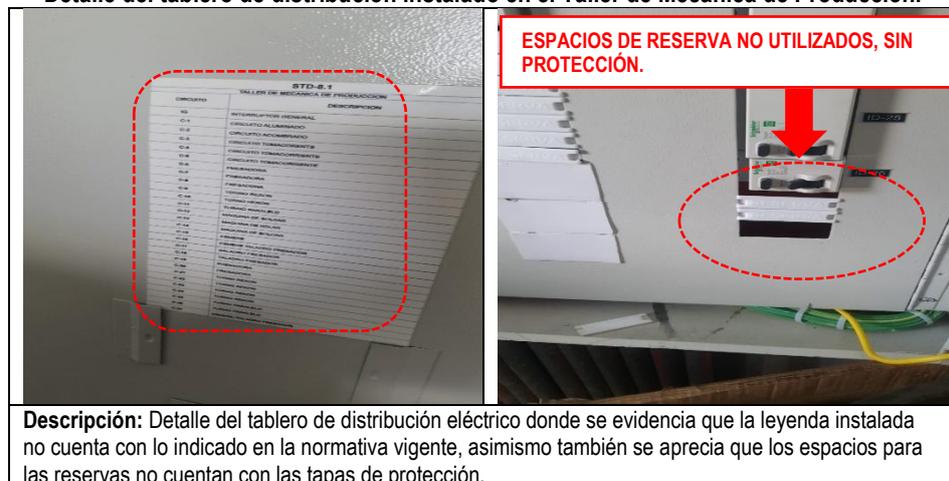
Fotografías n-ºs 6, 7, 8 y 9

Detalle del tablero de distribución instalado en el Taller de Mecánica de Producción.

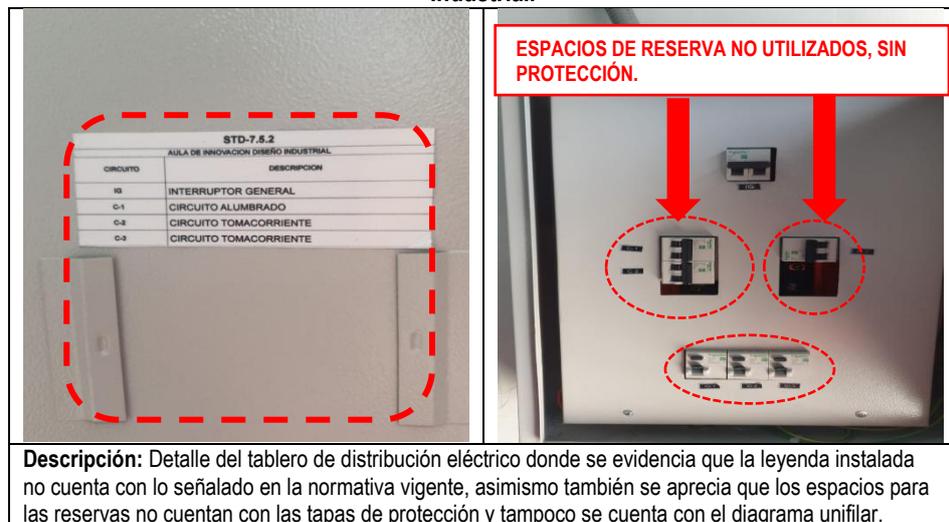
Fotografías n.ºs 12 y 13

Detalle del tablero de distribución instalado en el Área de Innovación del Taller de diseño Industrial.

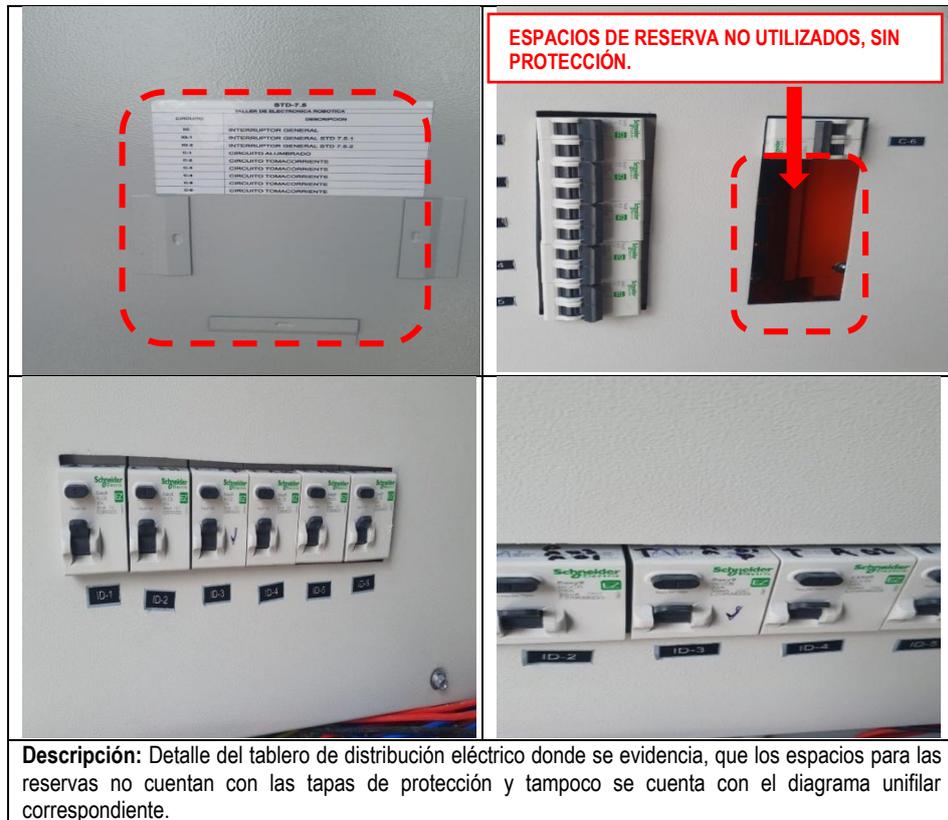
Fotografías n^{os} 14, 15, 16 y 17
Detalle del tablero de distribución instalado en el Área de Innovación del Taller de diseño Industrial.

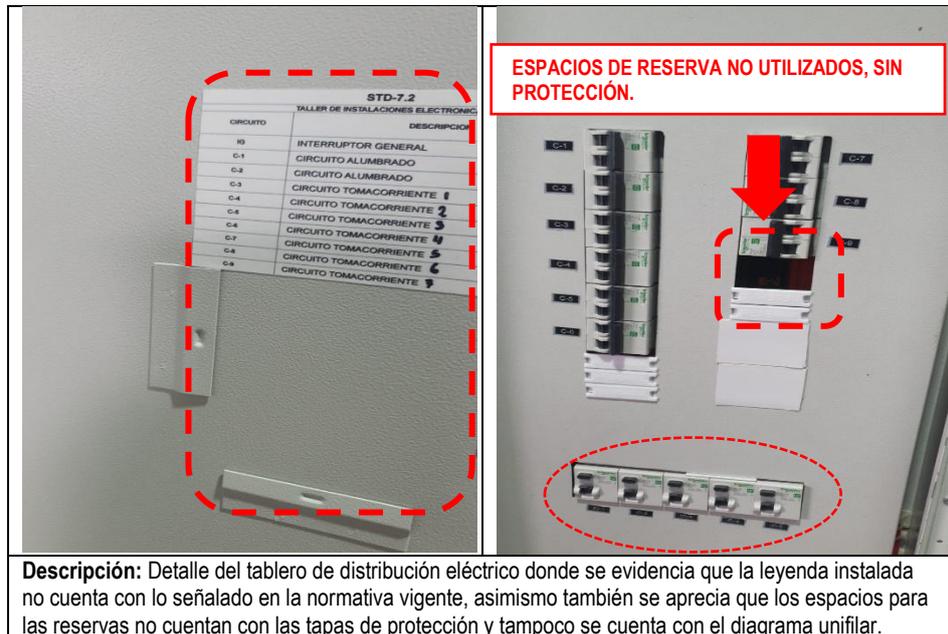
Del mismo modo durante la visita de inspección, se verificó el taller de Instalaciones Eléctricas el cual pertenece al tipo Modulo n.º 02, evidenciándose que el tablero de distribución instalado no cumple con la normativa vigente del código nacional de electricidad – utilización y la norma IEC-61439-1:2020, el mismo que debería contar con las tapas de plástico para las reservas no utilizados, asimismo no cuenta con el diagrama unifilar respectivo, ni tiene leyenda actualizada, siendo el documento colocado no concordante con los interruptores termomagnéticos e interruptores diferenciales instalados, conforme se observa en las siguientes fotografías:

Fotografías n-^{os} 18 y 19
Detalle del tablero de distribución instalado en el Área de Innovación del Taller de diseño Industrial.

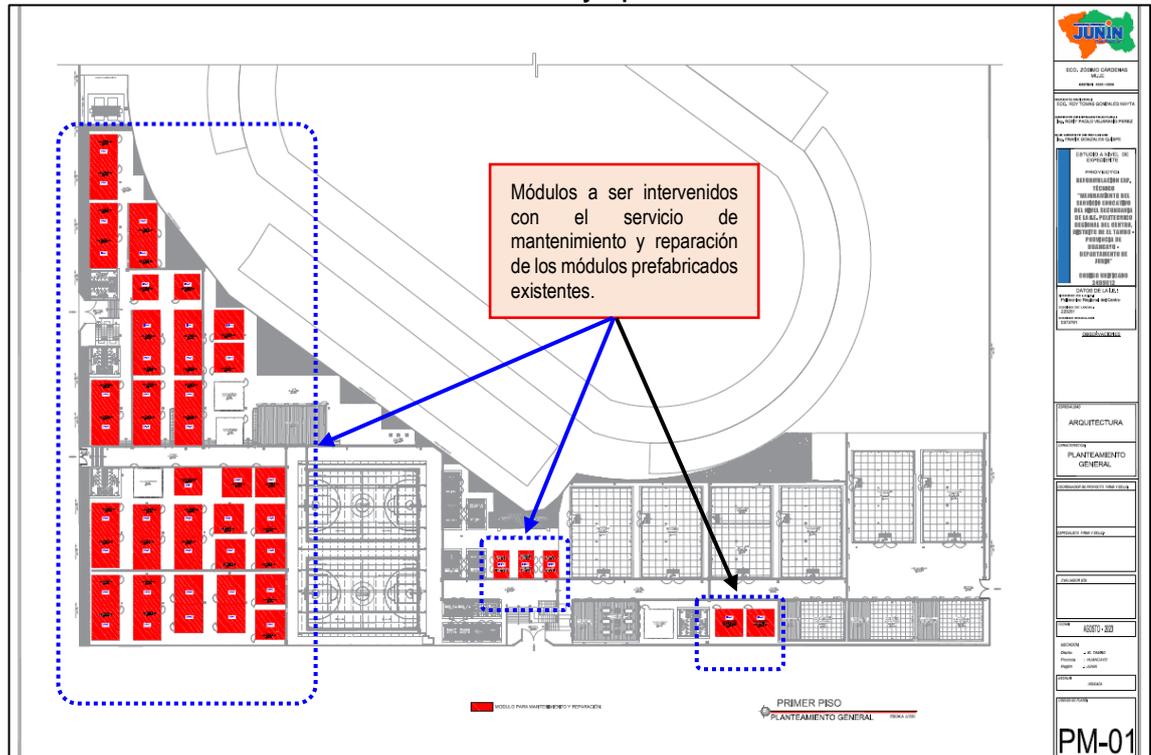
Imagen n.º 33
Plano de código PM-01, Planteamiento general de ubicación de los módulos para mantenimiento y reparación

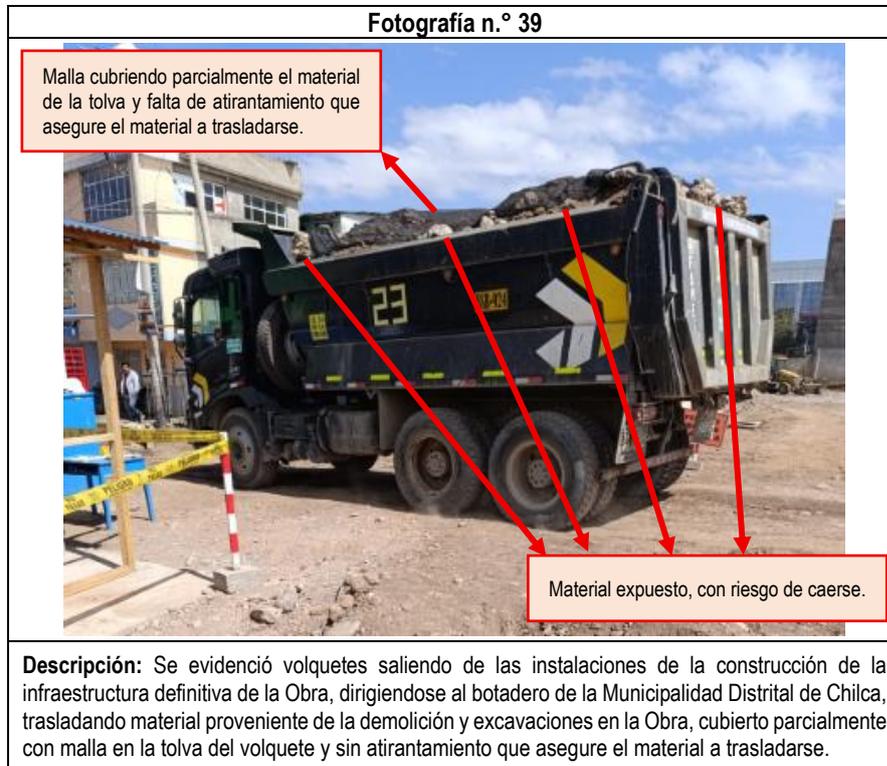
Sobre el particular, se constató que el Contratista venía cubriendo la tolva de los volquetes con malla, no obstante, la malla no estaba cubriendo la totalidad del material cargado en la tolva del volquete, y no estaban siendo debidamente asegurados, ya que se presenció material parcialmente coberturado, como se aprecia en la fotografía siguiente:

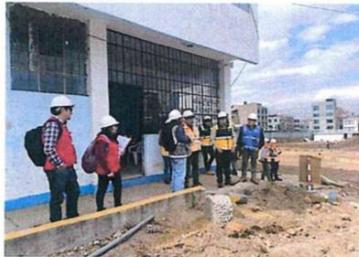
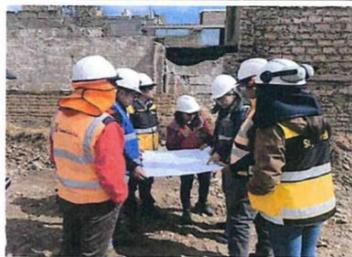
| Fotografía n.º 1 | Fotografía n.º 2 |

| Fotografía n.º 1 | Fotografía n.º 2 |
|---|--|
| <p>Descripción: El residente de obra y el jefe de supervisión y sus equipos técnicos exponen los planos de los trabajos de demolición que vienen ejecutando. Notese que el área administrativa de la anterior edificación aún se encuentra en pie.</p> | |

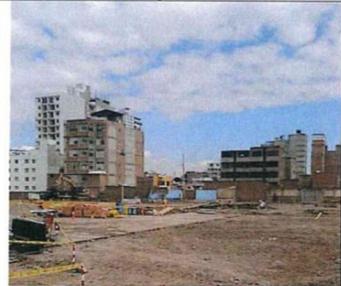
| <p>Descripción: Se constata la existencia de predios de hasta 4 niveles, ubicados al lado norte, contiguos al perímetro norte de la zona del proyecto.</p> | <p>Descripción: Se constata la existencia de predios de material de adobe de dos pisos a lado norte, contiguos al perímetro norte de la zona del proyecto.</p> |

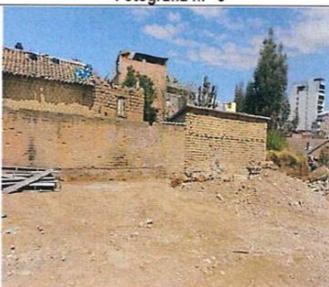
| <p>Descripción: Se constata la existencia de edificación existente perteneciente al Ministerio de Trabajo, con colindancia inmediata en el perímetro este de la zona del proyecto. Se observa que estas han dejado expuestos los cimientos de esta edificación.</p> | <p>Descripción: Se constata la existencia de predios existentes de material de adobe a lado oeste, contiguos a la proyección de la edificación.</p> |

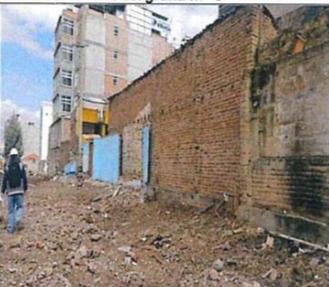
| <p>Descripción: Se constata la existencia predios existentes contiguos a la proyección de la edificación. De material de adobe y que debido a las excavaciones de la obra se han dejado expuestas las cimentaciones.</p> | <p>Descripción: Se constata la existencia de predios existentes a lado norte, contiguos a la proyección de la edificación cuyas cimentaciones se encuentran expuestas.</p> |

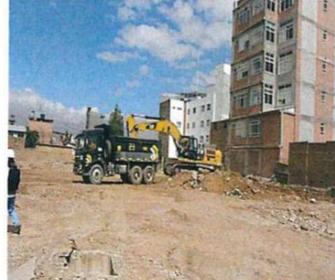
| <p align="center">Fotografía n.º 9</p> <p>Descripción: Se constata la ejecución de trabajos de carguio de material excedente contiguo a los predios existentes.</p> | <p align="center">Fotografía n.º 10</p> <p>Descripción: Se constata la existencia de predios consolidados contiguos a los trabajos de eliminación de material excedente.</p> |

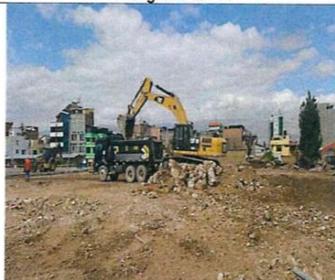
| <p align="center">Fotografía n.º 11</p> <p>Descripción: Se constatan la ejecución de trabajos de carguio de material excedente a los volquetes para su eliminación.</p> | <p align="center">Fotografía n.º 12</p> <p>Descripción: Se constata la existencia de colindancia inmediata de trabajos de movimiento de tierras</p> |

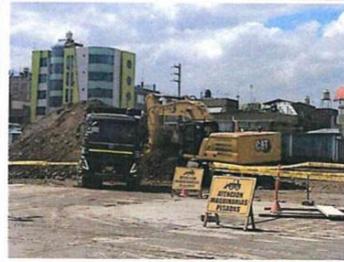
Fotografía n.º 15

Descripción: En el interior de la obra, se constata áreas delimitadas con carteles de señalización, cintas señalizadora de seguridad y postes de seguridad.

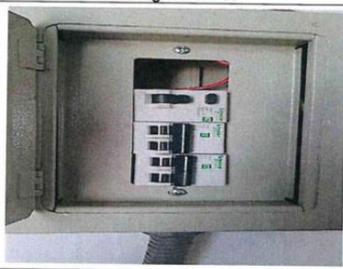
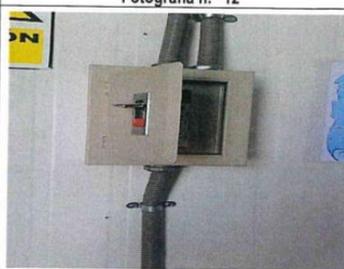
| Fotografía n.º 11 | Fotografía n.º 12 |

| <p>Descripción: En el Aula n.º 29, se constata que el tablero de distribución instalado no cuenta con tapa para espacios de reserva, tampoco cuenta con el diagrama unifilar ni sus leyendas de circuitos correspondientes.</p> | |

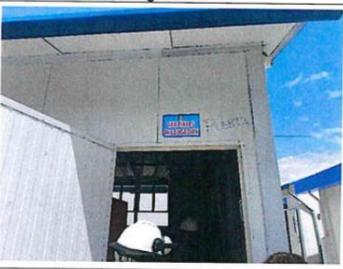
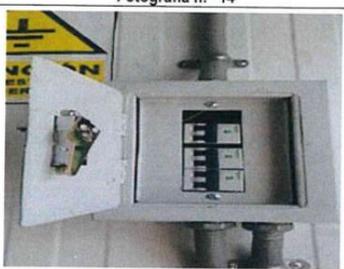
| Fotografía n.º 13 | Fotografía n.º 14 |

| <p>Descripción: En el Aula de Auxiliares de Educación, se constata que el tablero de distribución instalado no cuenta con tapa para espacios de reserva, tampoco cuenta con el diagrama unifilar ni sus leyendas de circuitos correspondientes.</p> | |

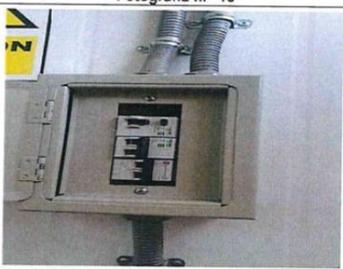
| <p>Descripción: En el Aula de Innovación (Centro de Computo), se constato que el tablero de distribución instalado no cuenta con tapa para espacios de reserva, tampoco cuenta con el diagrama unifilar ni sus leyendas de circuitos correspondientes.</p> | <p>Descripción: En el Aula de Innovación (Centro de Computo), se constata que el sistema de cableado de los tomacorrientes no se adosado correctamente. Adicionalmente, se observó que la tubería corrugada no se encuentra sujetado con las abrazaderas correspondientes.</p> |

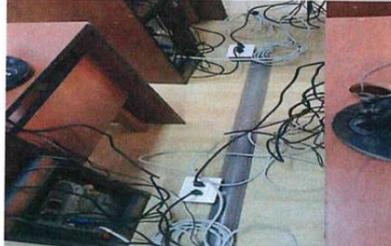
| <p>Descripción: En el Aula de Innovación (Centro de Cómputo), se constató que el cableado de comunicaciones (cable UTP) se encuentra dispuesto de manera desordenada, con cables enrollados o enredados fuera de la canalización correspondiente. Al respecto el residente de obra manifiesta: "Los cables que se aprecia no forman parte de nuestra intervención, son los docentes que realizaron las instalaciones, respecto al cable de data y la canela son aportes que realizamos como contratista a costa de nosotros a solicitud de los docentes."</p> | <p>Descripción: En el Aula de Innovación (Centro de Cómputo), se constata que la caja de paso del sistema de cámaras no se encuentra con la tapa de seguridad respectiva.</p> |

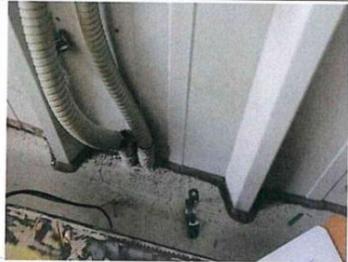
Fotografía n.º 29

Descripción: Taller de Mecánica Automotriz, se constata que la tubería corrugada correspondiente al circuito de tomacorrientes no se encuentra conectada a la tubería proveniente del suelo, asimismo se constata que las abrazaderas metálicas se encuentran fuera de la posición respectiva.

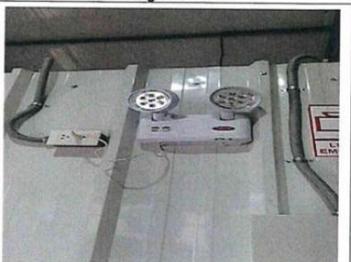
Fotografía n.º 30

Descripción: Taller de Mecánica Automotriz, se constata que los dispositivos de alumbrado de emergencia se encuentran en estado de apagado. Al realizar la prueba funcional correspondiente, los equipos citados se encuentran en modo "OFF".

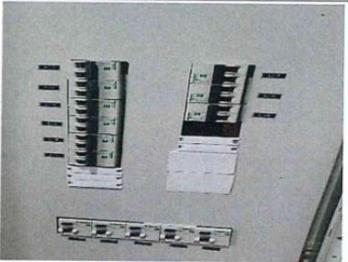
Fotografía n.º 31

Descripción: En el modulo del Taller de Instalaciones Electrónicas, se pudo constatar que el tablero de distribución de dicha area no cuenta con tapa para espacios de reserva, tampoco cuenta con el diagrama unifilar.

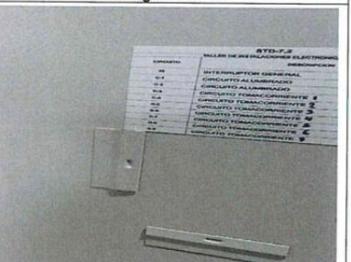
Fotografía n.º 32

Descripción: En el modulo del Taller de Instalaciones Electrónicas, se pudo constatar que el tablero de distribución de dicha area no cuenta con tapa para espacios de reserva, tampoco cuenta con el diagrama unifilar.

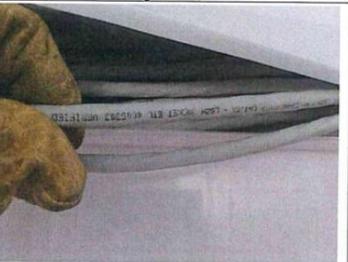
Fotografía n.º 33

Descripción: En el Area de innovación del Taller de Instalaciones Electrónicas, se pudo constatar que el cableado UTP es de la categoría 6A.

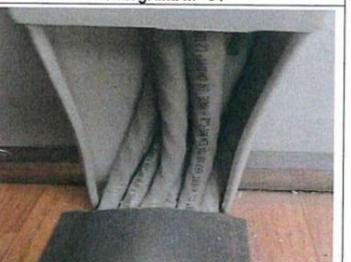
Fotografía n.º 34

Descripción: En el Area de innovación del Taller de Instalaciones Electrónicas, se pudo constatar que el cableado UTP es de la categoría 6A.

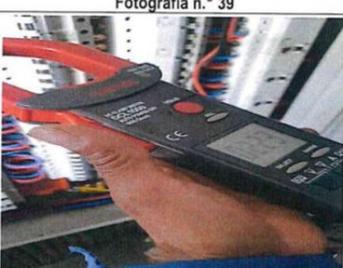
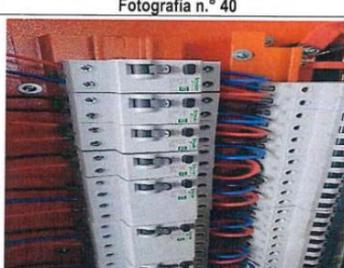
| <p>Descripción: En el Taller de Construcciones Metálicas se realizaron pruebas de funcionamiento a los equipos de soldadura, durante las cuales se constató el uso de los tomacorrientes instalados para alimentar dichas máquinas. El contratista indicó que: Los tomacorrientes fueron diseñados para diversos tipos de equipamiento; sin embargo, actualmente se utilizan casi exclusivamente para máquinas de soldar, las cuales operan con una corriente nominal aproximada de 28 a 30 amperios. Esta condición provoca la actuación frecuente de los interruptores termomagnéticos, debido a la sobrecarga generada por el uso intensivo de estos equipos."</p> | |

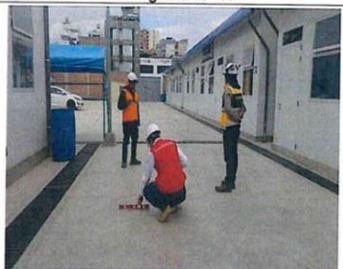
| Descripción: Se constata el nivel de caída de las aguas pluviales en las veredas, con el objetivo de evaluar la correcta evacuación del agua hacia los puntos de desagüe previstos. | Descripción: Se constata el nivel de caída de las aguas pluviales en las veredas, verificandose que no cuentan con pendiente para discurrir las aguas pluviales hacia el desagüe pluvial. |

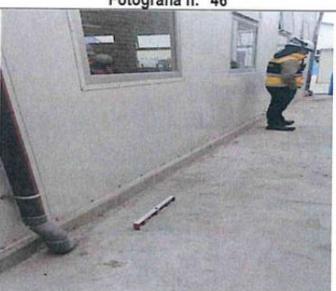
| Descripción: Se constata el nivel de caída de las aguas pluviales en las veredas, verificandose que no cuentan con pendiente para discurrir las aguas pluviales. | Descripción: Se constata el nivel de caída de las aguas pluviales en las veredas, verificandose que no cuentan con pendiente para discurrir las aguas pluviales. |
