**INFORME DE VISITA DE CONTROL  
N° 020-2023-OCI/0481-SVC**

**VISITA DE CONTROL  
CENTRO DE ATENCIÓN RESIDENCIAL  
“ANA MARÍA GELICICH DORREGARAY”  
EL TAMBO, HUANCAYO, JUNÍN**

**“SERVICIO DE PROTECCIÓN SOCIAL INTEGRAL A LAS  
NIÑAS Y ADOLESCENTES EN SITUACIÓN DE RIESGO  
O VULNERABILIDAD EN EL CENTRO DE ACOGIDA  
RESIDENCIAL ANA MARIA GELICICH DORREGARAY”**

**PERÍODO DE EVALUACIÓN:  
DE 9 AL 16 DE OCTUBRE DE 2023**

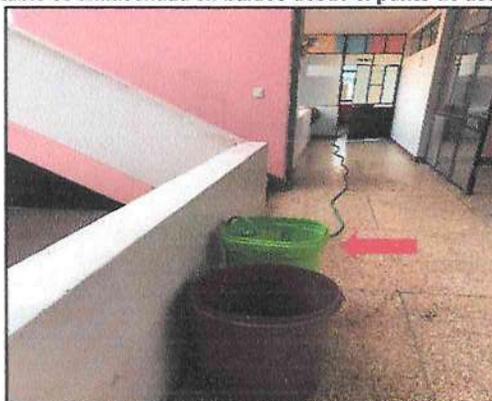
Imagen n.º 7

El agua potable es almacenada en baldes desde el punto de acceso externo

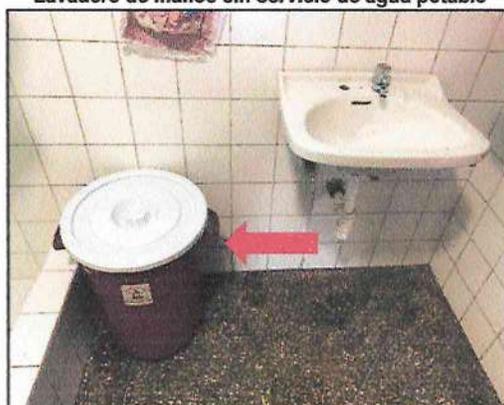
Imagen n.º 8

Lavadero de manos sin servicio de agua potable

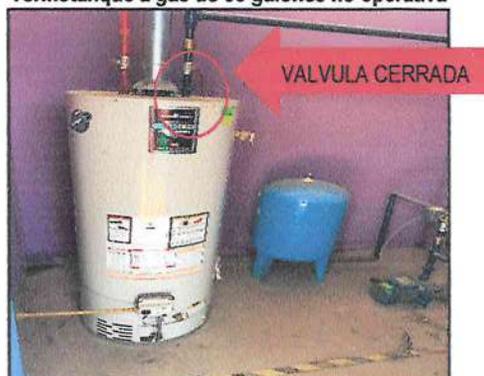
Imagen n.º 9

- Asimismo se evidenció, que las instalaciones de agua caliente, se encuentran inoperativas y no está siendo de beneficio a ninguna albergada, se advierte además, que el termo tanque a gas, no cuenta con alimentación de agua debido a que la llave de paso está cerrada, la terma solar no cuenta con conexión a la red de agua, así como las redes de distribución de agua caliente, están instaladas incumpliendo las normas técnicas, con lo evidenciado, se concluye que las instalaciones de agua caliente, no funcionan por tanto la inversión efectuada no genera beneficio alguno, lo que deviene a un riesgo al patrimonio de la sociedad de beneficencia de Huancayo, al haberse realizado un inadecuado uso de los recursos.

Termotanque a gas de 50 galones no operativa

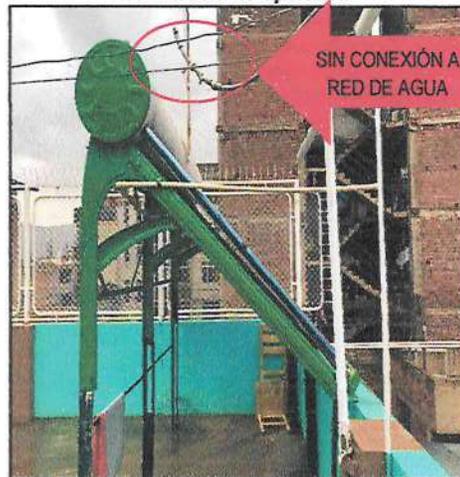
Imagen n.º 10  
Terma sola no operativa

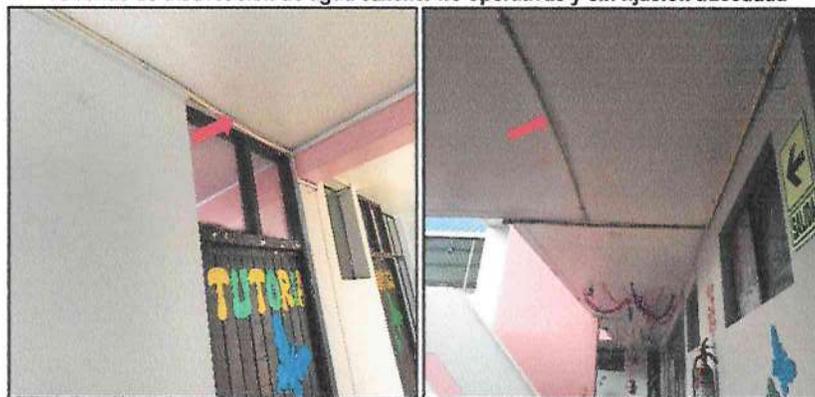
Imágenes n.º 11 y 12  
Tuberías de distribución de agua caliente no operativas y sin fijación adecuada

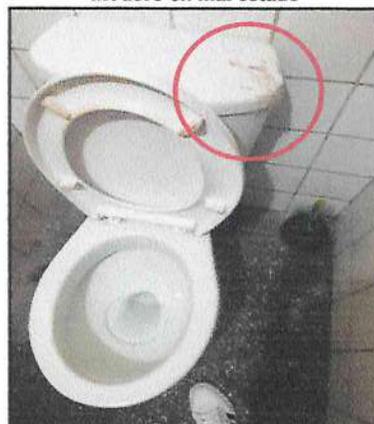
- De igual manera se evidenció, que los servicios higiénicos de las albergadas, presentan daños y se encuentran en condiciones insalubres por la suciedad y la falta de agua, esta situación podría afectar la salud de las mismas.

Imagen n.º 13  
Inodoro en mal estado

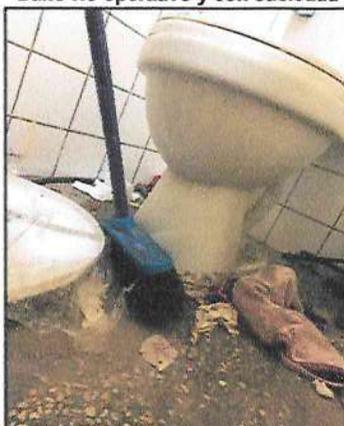
**Imagen n.º 14**  
**Baño No operativo y con suciedad**

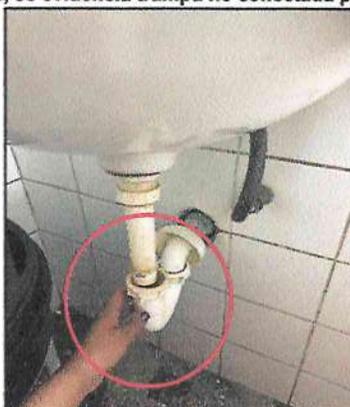
- Se observó, daños y deficiencias en los accesorios sanitarios, se advierte, que la trampa de desagüe del lavadero del personal se encuentra malograda, la grifería de los lavaderos de manos del servicio higiénico de las albergadas en mal estado, lavadero de platos sin sumidero, lavaderos de ropa con grifería malograda y llaves de paso expuestas y sin tapa de protección, siendo fácilmente manipulables; tal situación conlleva a condiciones de riesgo de daño a las albergadas, quienes hacen uso cotidiano de los servicios sanitarios.

**Imagen n.º 15**  
**Lavadero de manos, se evidencia trampa no conectada por ende no operativa**

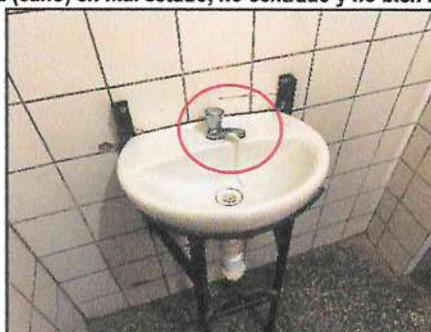
**Imagen n.º 16**  
**Grifería (caño) en mal estado, no centrado y no bien instalado**

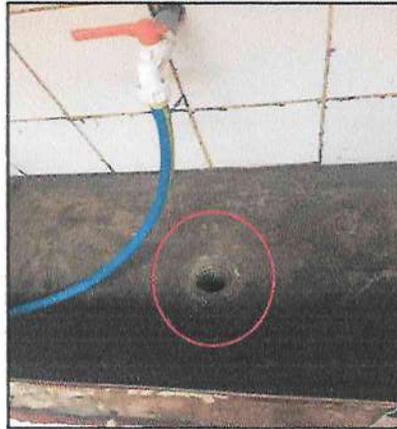
**Imagen n.º 17**  
**Lavadero sin sumidero**

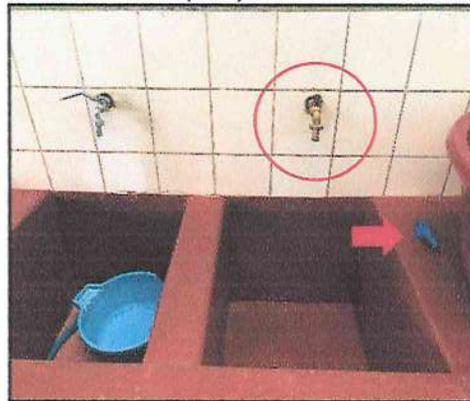
**Imagen n.º 18**  
**Grifería (caño) en mal estado**

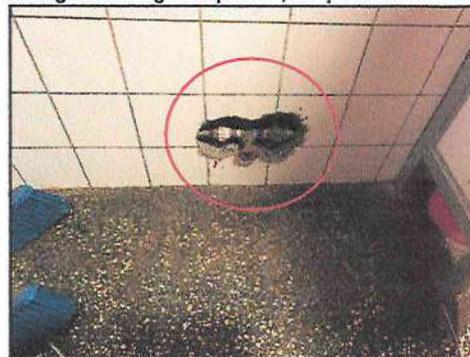
**Imagen n.º 19**  
**Llave de registro de agua expuesto, sin protección de una tapa**

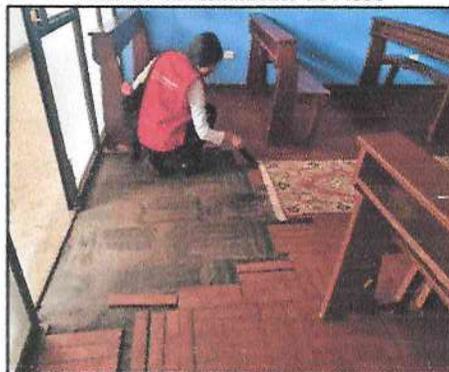
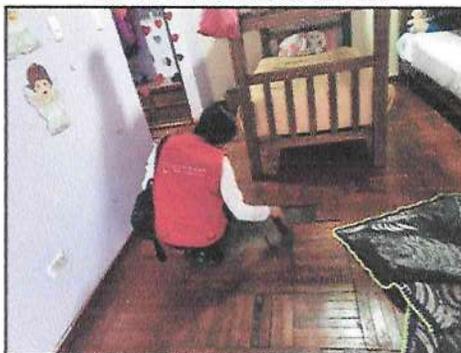
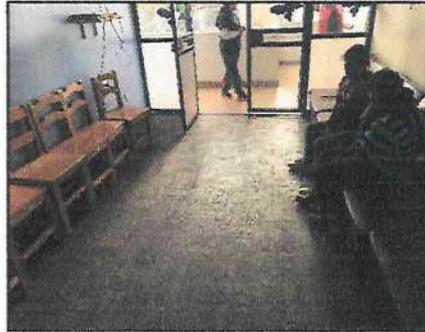
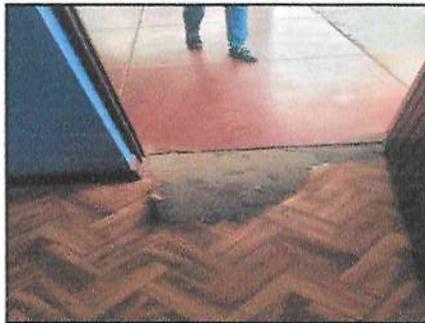
- 1) Pisos de parquet de los ambientes del segundo nivel se están desprendiendo con facilidad, dejando expuesto el falso piso, se advierte, que ello implica riesgo constante a la salud e integridad de las albergadas, quienes pueden tropezar y manipular el parquet.

Imagen n.º 20  
Falta de mantenimiento de Pisos

Imagen n.º 21  
Falta de mantenimiento de Pisos

Imagen n.º 22  
Falta de mantenimiento de Pisos

Imagen n.º 23  
Falta de mantenimiento de Pisos

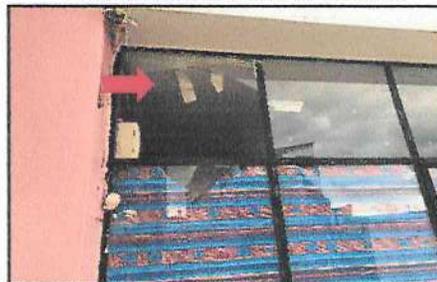
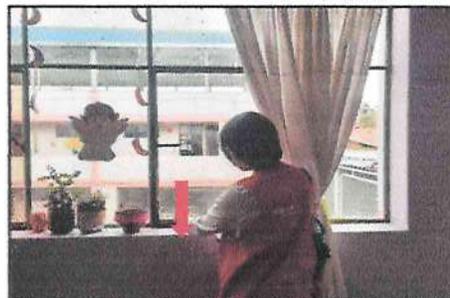
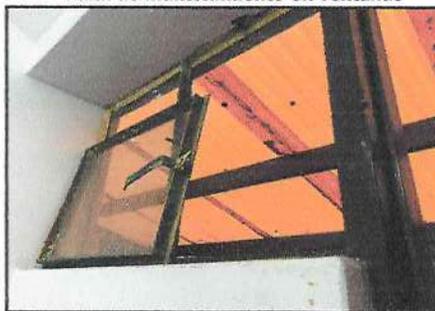
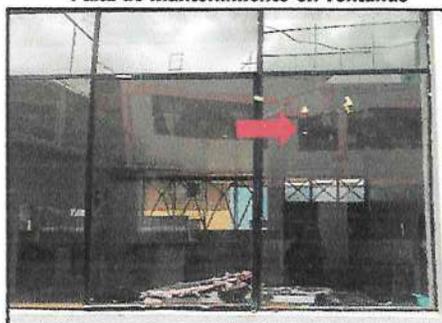
- 2) Ventanas tienen los vidrios rotos y rajados, lo que sitúa en riesgo constante a las albergadas, quienes pueden sufrir cortes, golpes y otros daños a su salud, así como la exposición del tablero eléctrico a las filtraciones de agua.

Imagen n.º 24  
Falta de mantenimiento en ventanas

Imagen n.º 25  
Falta de mantenimiento en ventanas

Imagen n.º 26  
Falta de mantenimiento en ventanas

Imagen n.º 27  
Falta de mantenimiento en ventanas

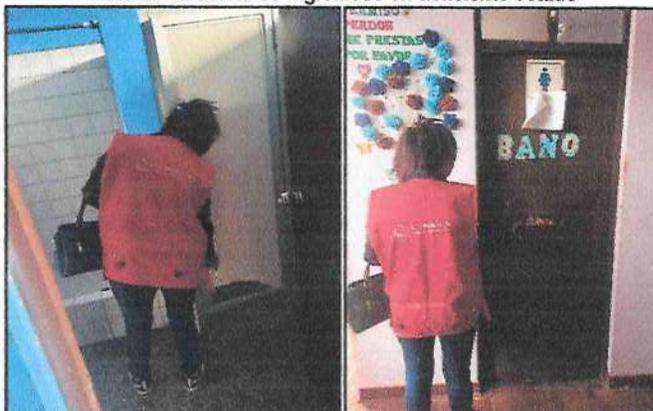
- 3) Puertas de acceso a los servicios higiénicos de los dormitorios de las albergadas, están con agujeros, rajaduras y chapas en mal estado, siendo ello, un riesgo a la privacidad y seguridad de las albergadas.

Imágenes n.º 28 y 29  
Puertas de servicios higiénicos en deficiente estado

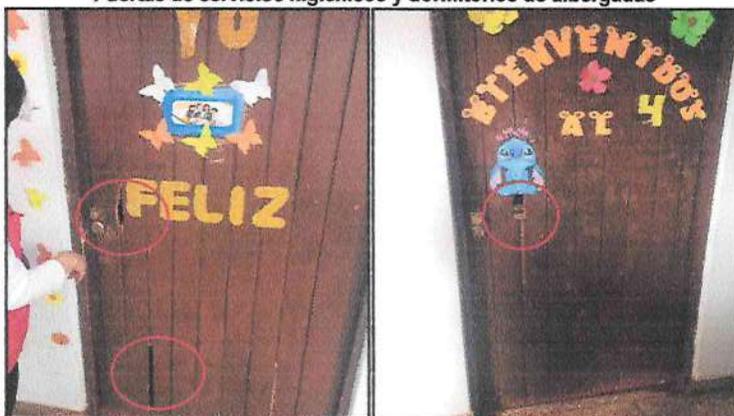
- 4) Puertas de acceso a los dormitorios de las albergadas, presentan agujeros, rajaduras y chapas en mal estado, por lo que cualquier persona puede acceder a los dormitorios sin problema, debido a que los agujeros son grandes y de fácil acceso, atentando contra la privacidad y seguridad de las niñas y adolescentes albergadas.

Imágenes n.º 30 y 31  
Puertas de servicios higiénicos y dormitorios de albergadas

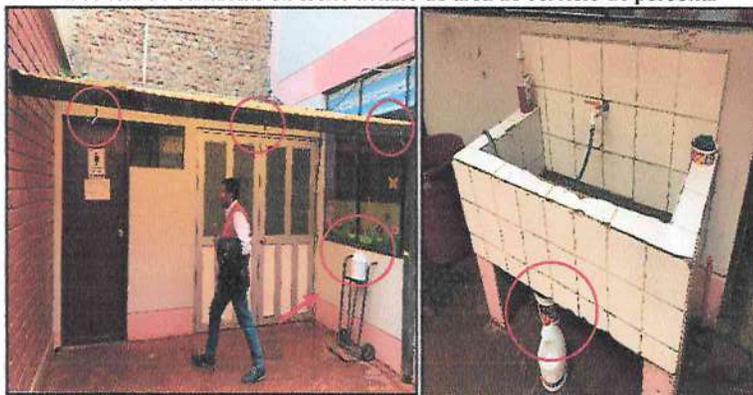
- 5) Servicios higiénicos y de vestidores del personal, la canaleta del techo no está instalada, también las platinas se encuentran expuestas a la manipulación de las albergadas, quienes podrían colgarse y sufrir lesiones, por otro lado, se evidenció posibles sustancias tóxicas (cloro) de libre acceso, que las albergadas por curiosidad podrían manipular, tales condiciones sitúan en riesgo a la salud de las niñas y adolescentes.

Imágenes n.º 32 y 33  
Ausencia de canaletas en techo liviano de área de servicio de personal

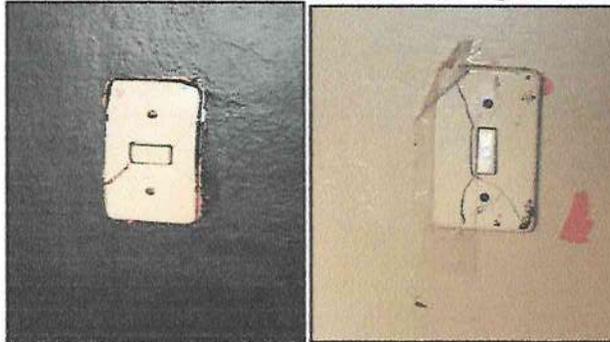
Imágenes n.º 34 y 35  
interruptores dañados en los cuartos de las albergadas

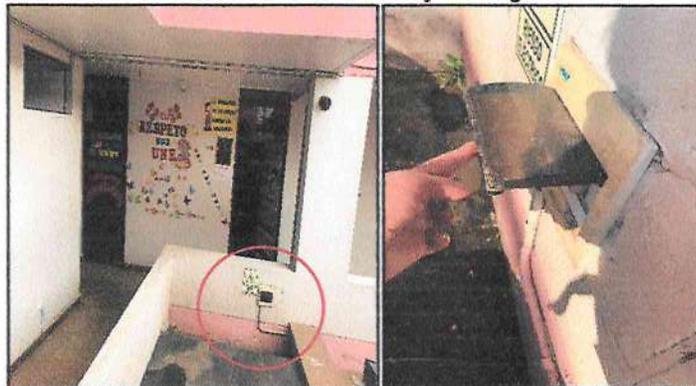
- 2) Incorrecta ubicación del tablero de distribución del sistema de bombeo de la cisterna, no cumpliendo la altura según lo establecido en el Código Nacional de Electricidad, representando esta condición un riesgo a la salud de las albergadas quienes podrían manipularlo con facilidad y sufrir posibles daños por la corriente eléctrica.

Imágenes n.º 36 y 37  
Tablero de distribución de fácil Acceso y de Riesgo Eléctrico

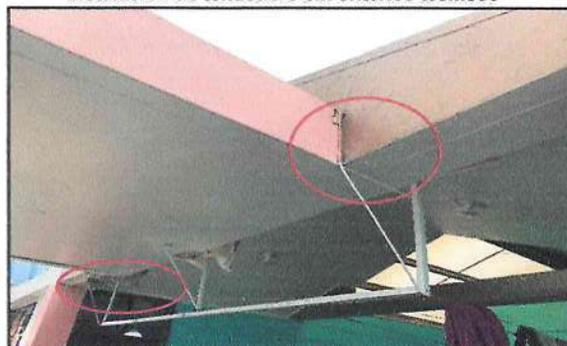
- 1) En el área de lavandería del tercer nivel, el acondicionamiento de tendederos fijados a la estructura de manera deficiente, se advierte, que son vulnerables a caerse y ocasionar accidentes, situación que pone en riesgo a la salud e integridad física de las albergadas.

Imagen n.º 38  
Instalación de tendedero sin criterios técnicos

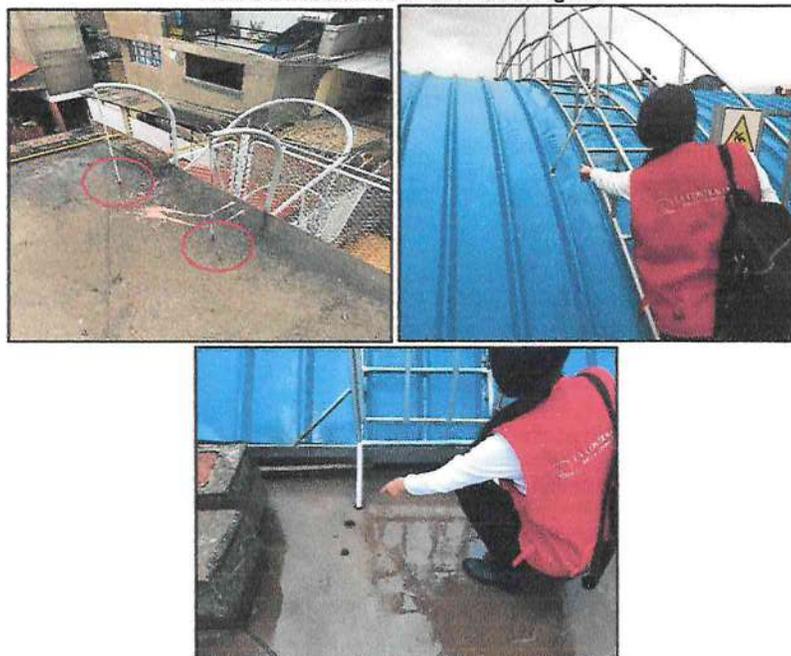
- 2) Escalera que sirve de acceso al tanque de gas y la pasarela metálica ubicada sobre el techo de "TR4", han sido acondicionadas de manera insegura, con puntos de soldadura sin control técnico previo, tal situación conlleva a un riesgo a la seguridad e integridad física de todo el personal que haga uso de esos accesos.

Imágenes n.º 39, 40 y 41  
Acondicionamientos de accesos inseguros

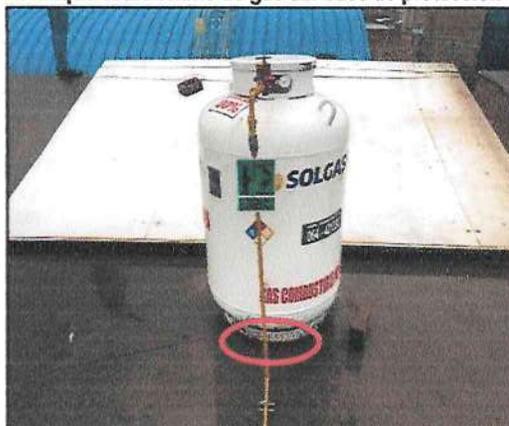
- 3) Acondionamiento del tanque de gas licuado de petróleo, se encuentra instalado sin previo estudio técnico, porque no cuenta con una base de protección, que evite la acumulación de humedad y oxido, generándose así un riesgo al producirse el deterioro del material y con ello posibles fugas.

Imagen n.º 42  
Tanque estacionario de gas sin base de protección

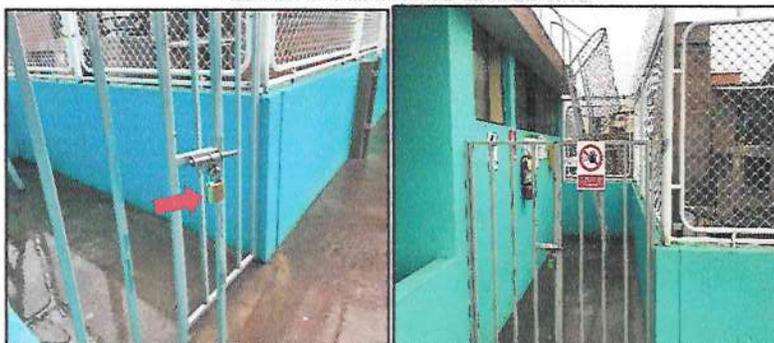
acceder al techo fácilmente y exponerse a peligros, ya que en el área restringida se encuentra, el tanque de gas, pasarela metálica sobre la cobertura y acceso a los propiedades colindantes; implicando riesgo en la seguridad, salud e integridad de las albergadas.

Imágenes n.º 43 y 44  
Accesos al área de techo de tercer nivel

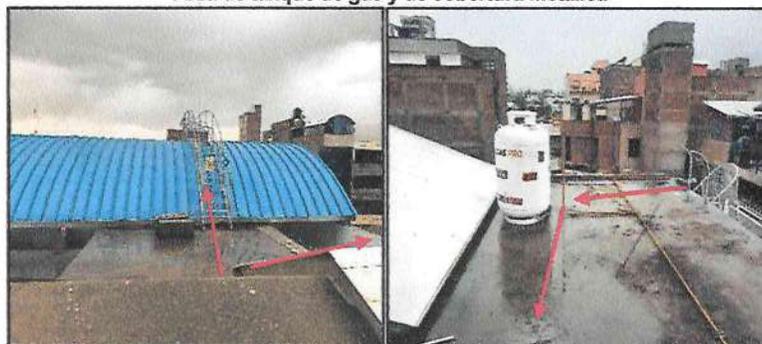
Imágenes n.º 45 y 46  
Área de tanque de gas y de cobertura metálica

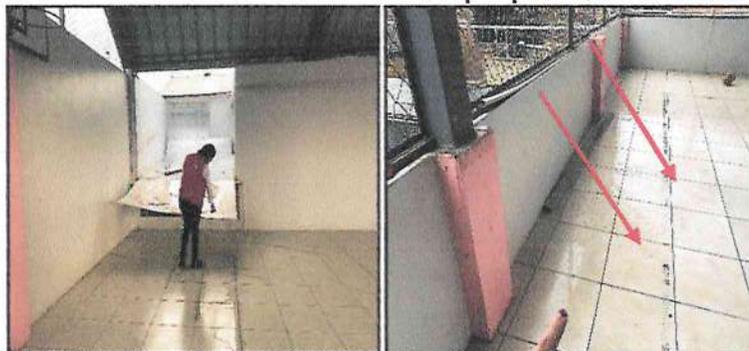
Imagen n.º 49 y 50

Se advirtió, que el piso del área de recreación, es resbaloso e inadecuado para cualquier tipo de actividades, y eso se agrava, cuando el piso esta mojado, lo cual puede suscitarse durante una limpieza rutinaria o por las precipitaciones pluviales, tal situación conlleva a un riesgo para las albergadas, quienes pueden sufrir caídas generando lesiones.

Piso de cerámica de la azotea durante precipitaciones

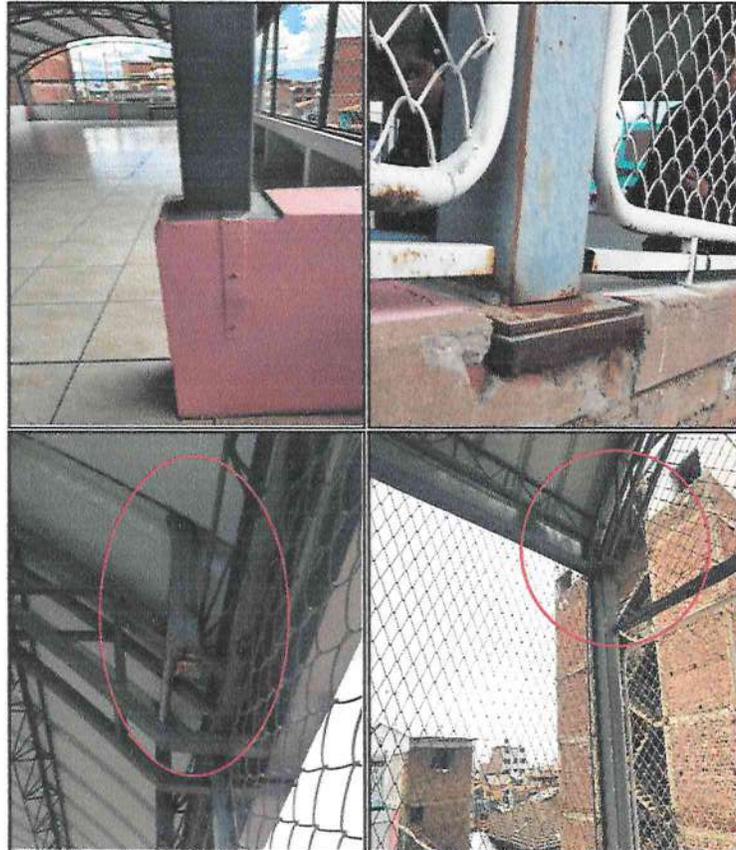
Asimismo, se observó deficiencias en las estructuras de la cobertura metálica, siendo las siguientes:

Situación que conlleva al incremento de vulnerabilidad de la estructura y por ende a un riesgo a la integridad física de las albergadas, quienes hacen uso del ambiente.

Imagen n.º 51, 52, 53 y 54  
Deficiencias en las estructuras de cobertura metálica

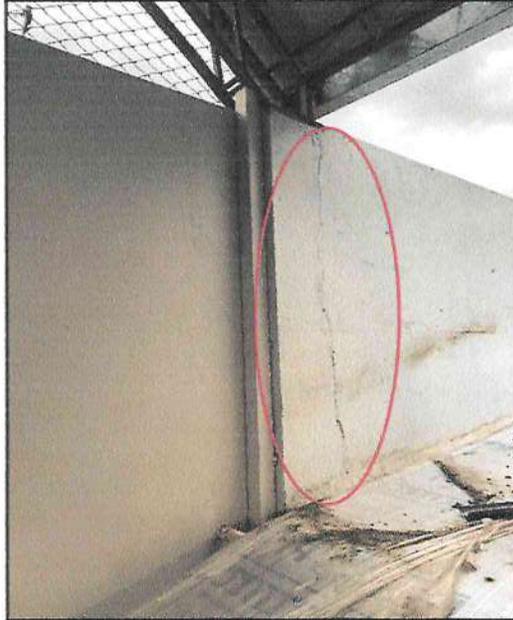
Imagen n.º 55

Por otro lado, se observó fisuración y agrietamiento, en muros del segundo y tercer nivel, tales daños podrían atribuirse a sobrecargas adicionales, calidad de la edificación, asentamientos diferenciales, entre otros; lo que conlleva a una situación de incremento de vulnerabilidad de la estructura y por ende a un riesgo a la integridad física de las niñas, adolescentes y personal que labora, quienes hacen uso de los ambientes.

Fisuración que se presencia en el apoyo de una de los puntos de apoyo

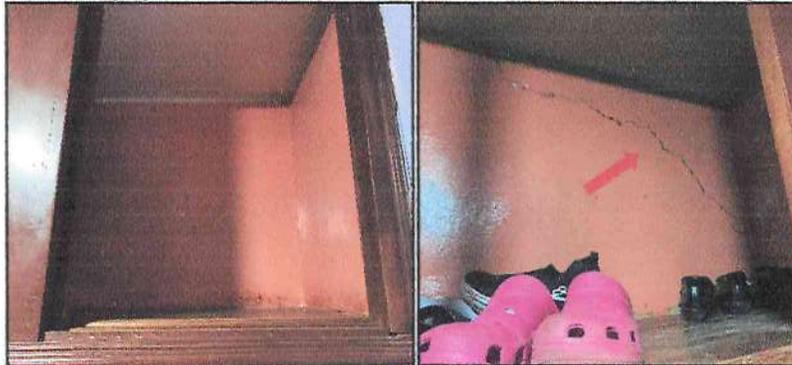
Imágenes n.º 56 y 57

Fisuración y agrietamiento en los muros del lado norte los cuartos de las albergadas

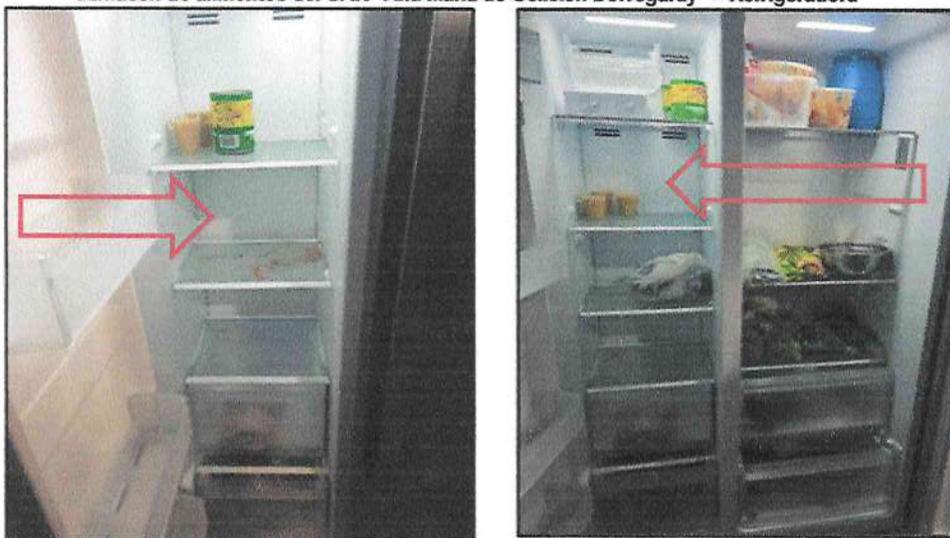
Imagen n.º 65 y 66

Almacén de alimentos del CAR "Ana María de Gelicich Dorregaray" – Refrigeradora

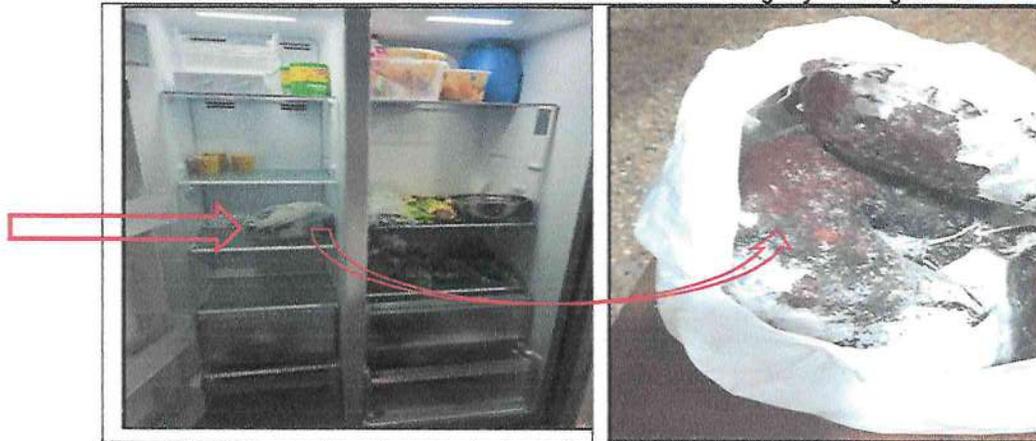
Imagen n.º 68 y 69

Asimismo, se evidenció dos latas de champiñones con fecha de vencimiento 10 de febrero de 2023, sin embargo, se encontraban en la refrigeradora como se muestra en la imagen siguiente:

Almacén de alimentos del CAR "Ana María de Gelicich Dorregaray" - Refrigeradora

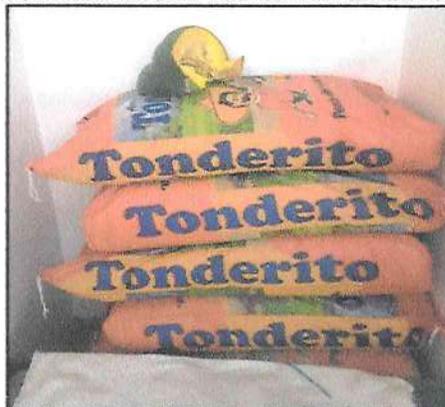
Imagen n.º 70

Finalmente, se encontró el zapallo sobre los sacos de arroz, situaciones que se evidencia en la imagen siguiente:

Almacén de alimentos del CAR "Ana María de Gelicich Dorregaray"
